# Tafeln 1-33

Zeitschrift: **Zeitschrift für schweizerische Archäologie und Kunstgeschichte =  
Revue suisse d'art et d'archéologie = Rivista svizzera d'arte e  
d'archeologia = Journal of Swiss archeology and art history**

Band (Jahr): **25 (1968)**

W. U. GUYAN: DIE JUNGSTEINZEITLICHEN MOORDÖRFER IM WEIER BEI THAYNGEN

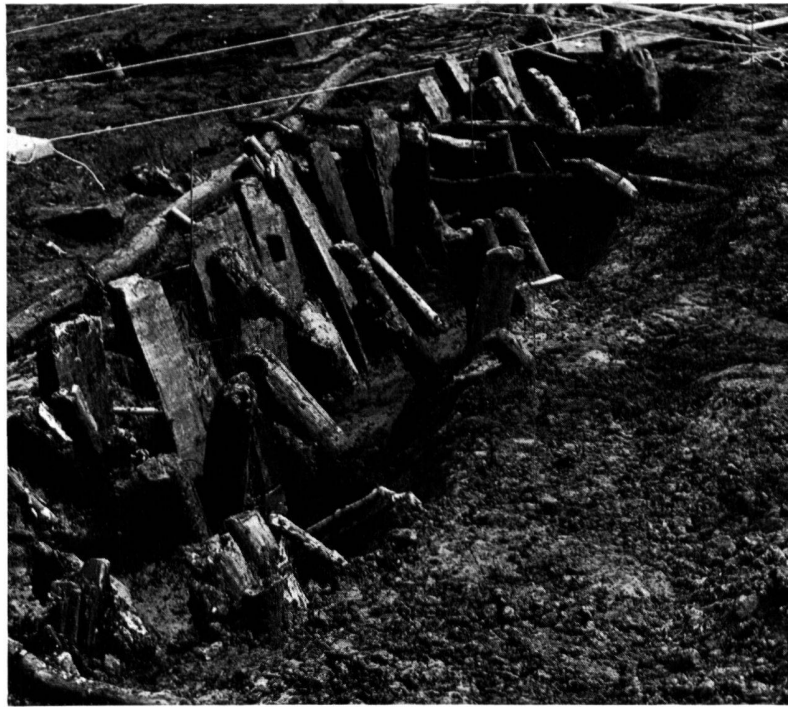
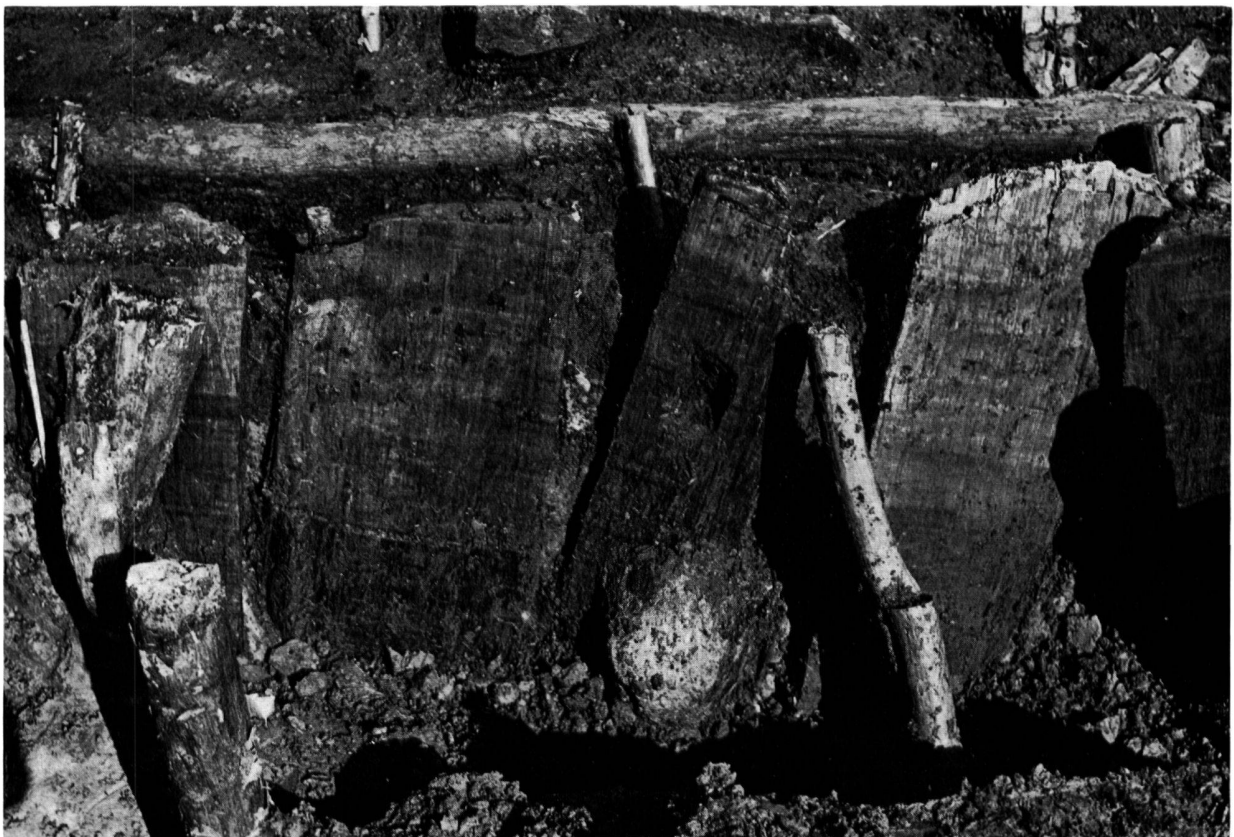
Thayngen-Weier II. Zaun.  
a Felder 227, 228, 229, 239, 240, von Westen. Grundrissplan II/A.  
b Eichenspältlinge in den Feldern 227 und 239, von Südwesten. Grundrissplan II/A.

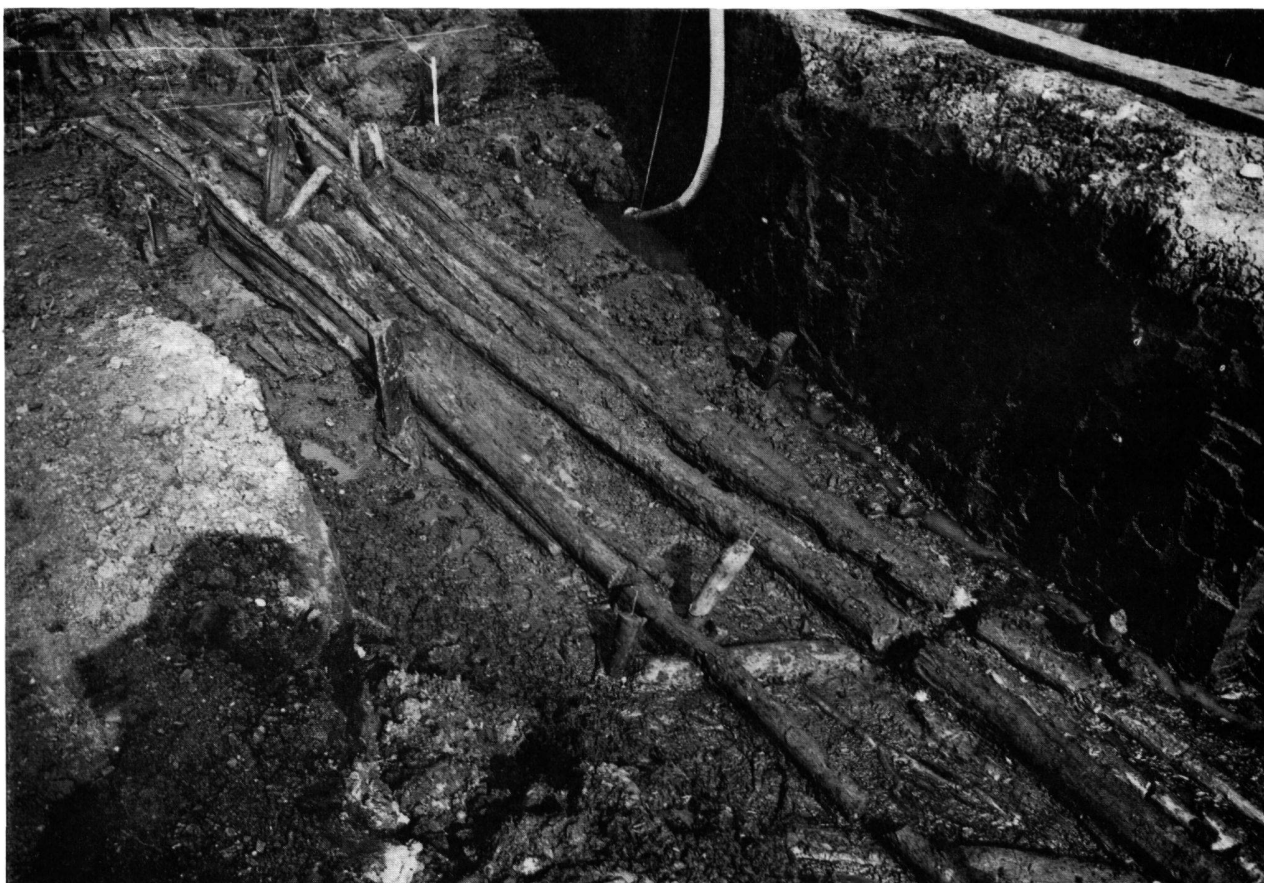
Thayngen-Weier II. Feldweg.  
a Feldweg mit Gatter, von Osten. Grundrissplan II/C.  
b Weg, von Süden.

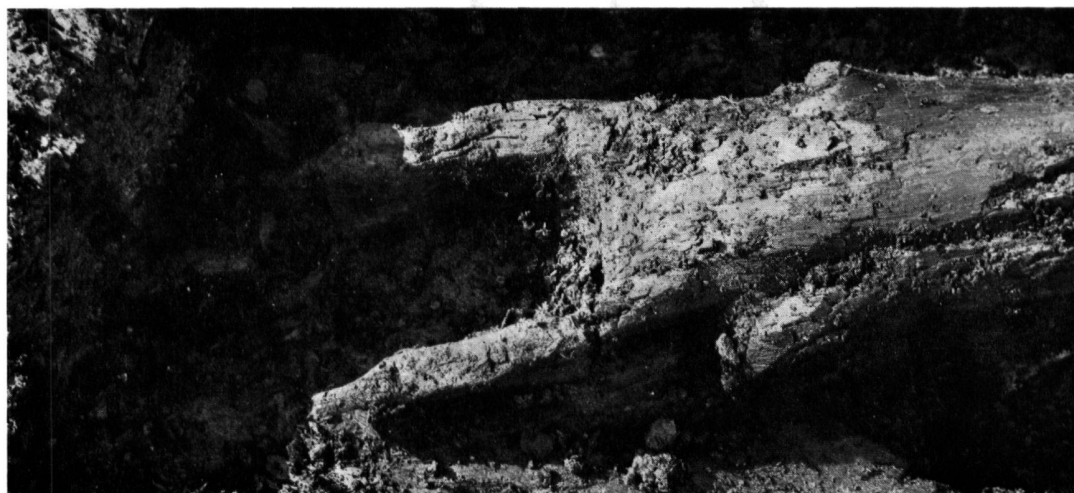
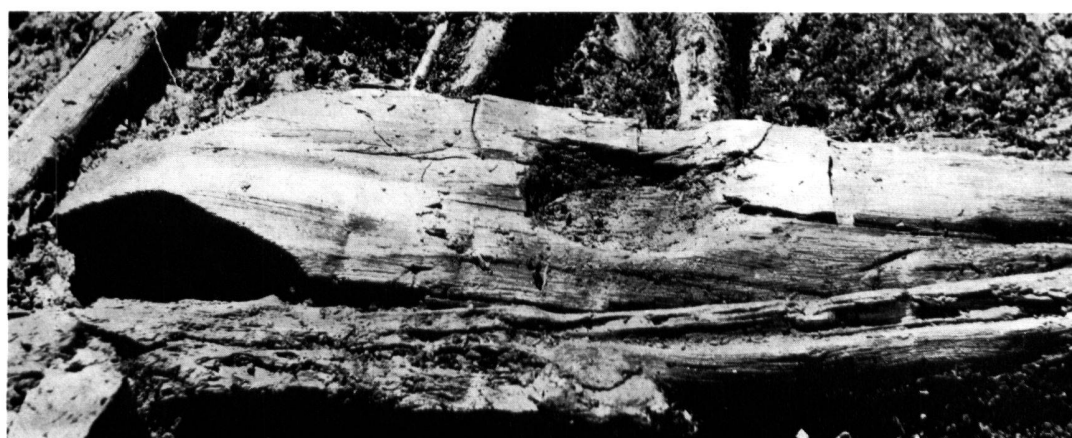
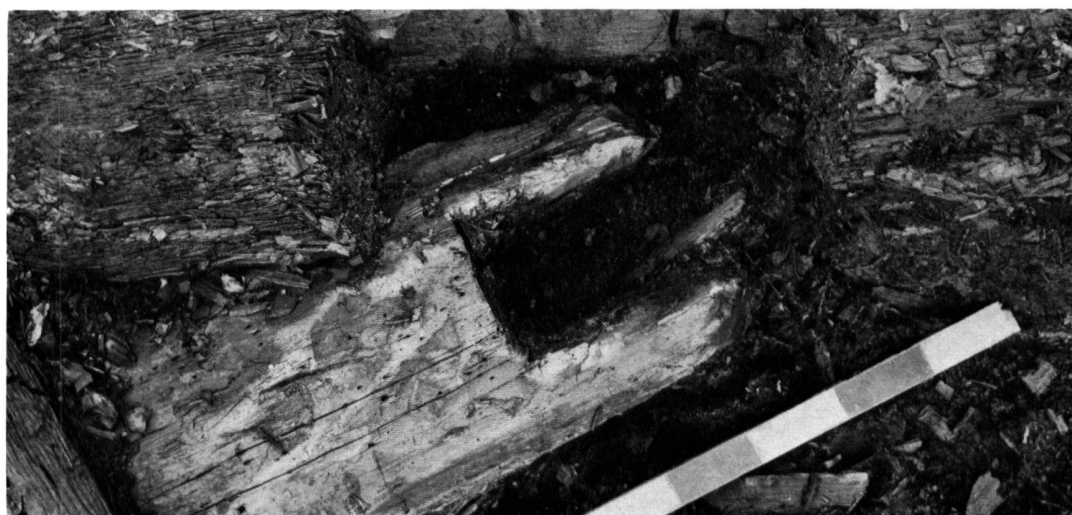
Thayngen-Weier II. Elemente des Oberbaus.  
*a, c* Pfostenzangen.  
*b* Zum Einsatz in eine Pfostenzange behauenes Ende eines Dachträgers.

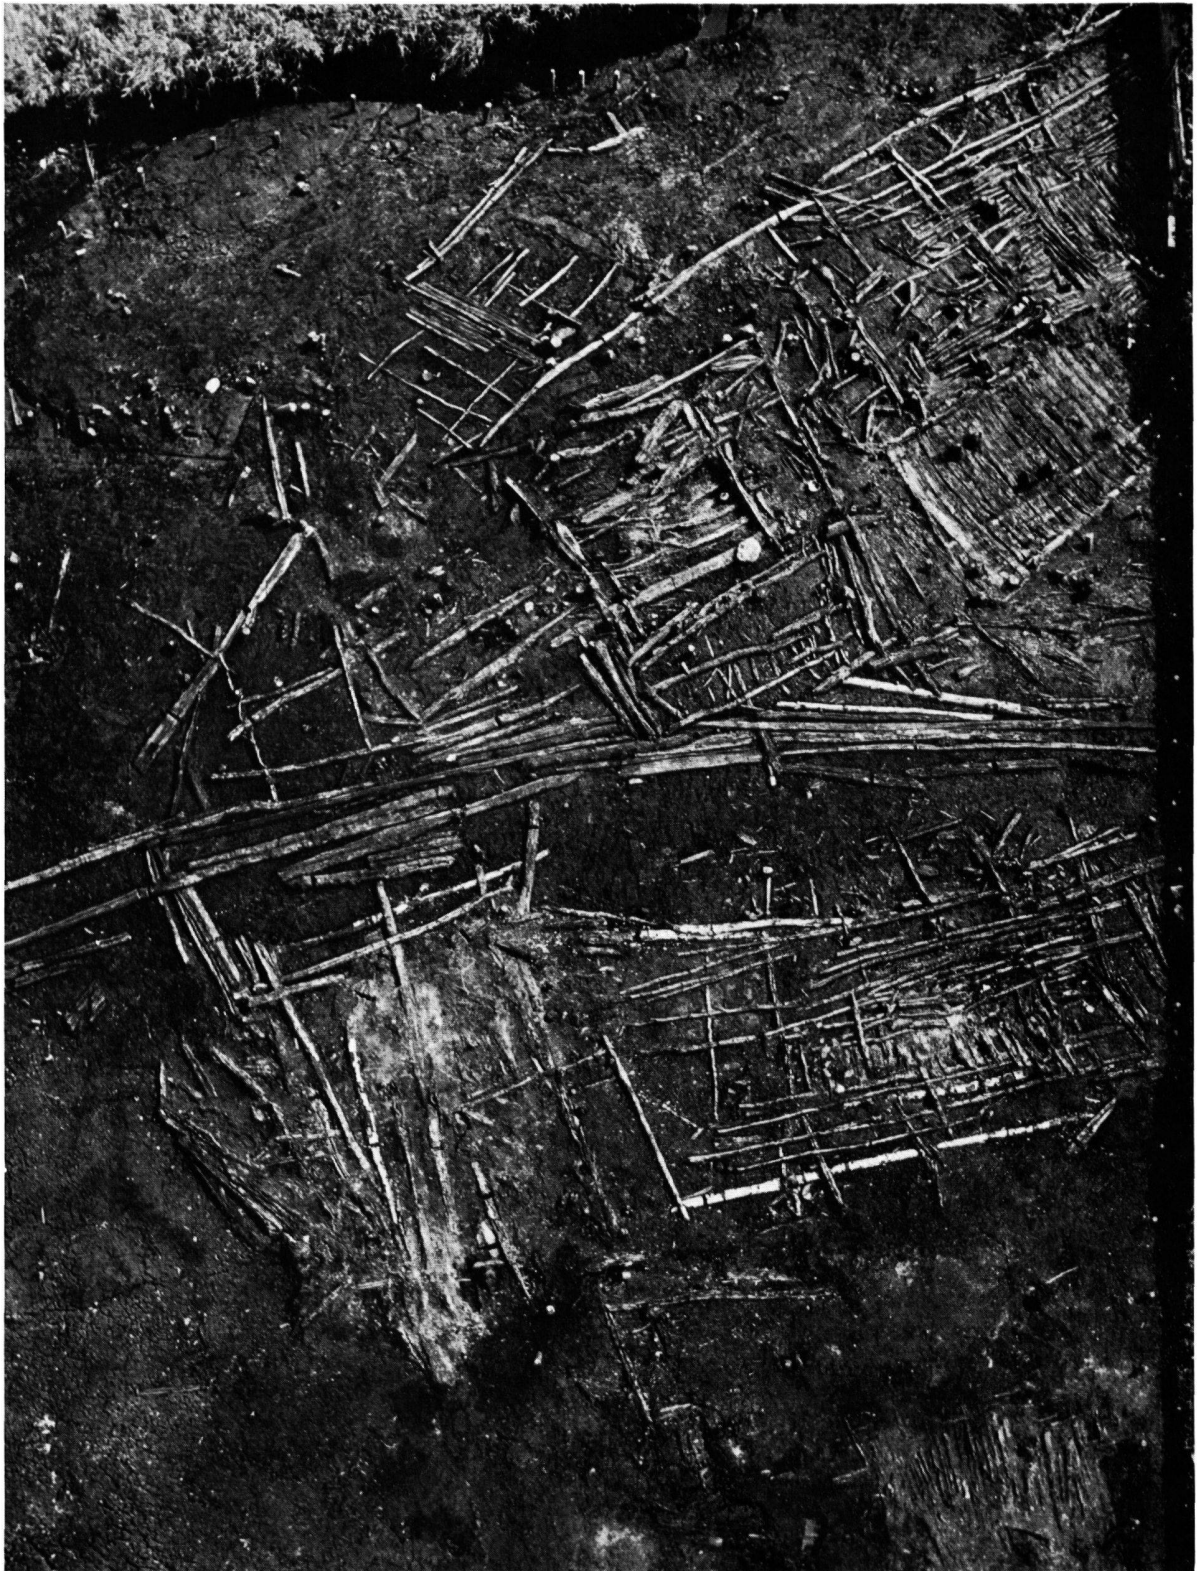
Thayngen-Weier III.  
Das Grabungsfeld des Jahres 1962, von Norden. Bildmitte: Dorfgasse, oben: Häuser 6, 5 und Sonderkonstruktion,  
unten: Häuser 8 und 7. Grundrissplan III/B.

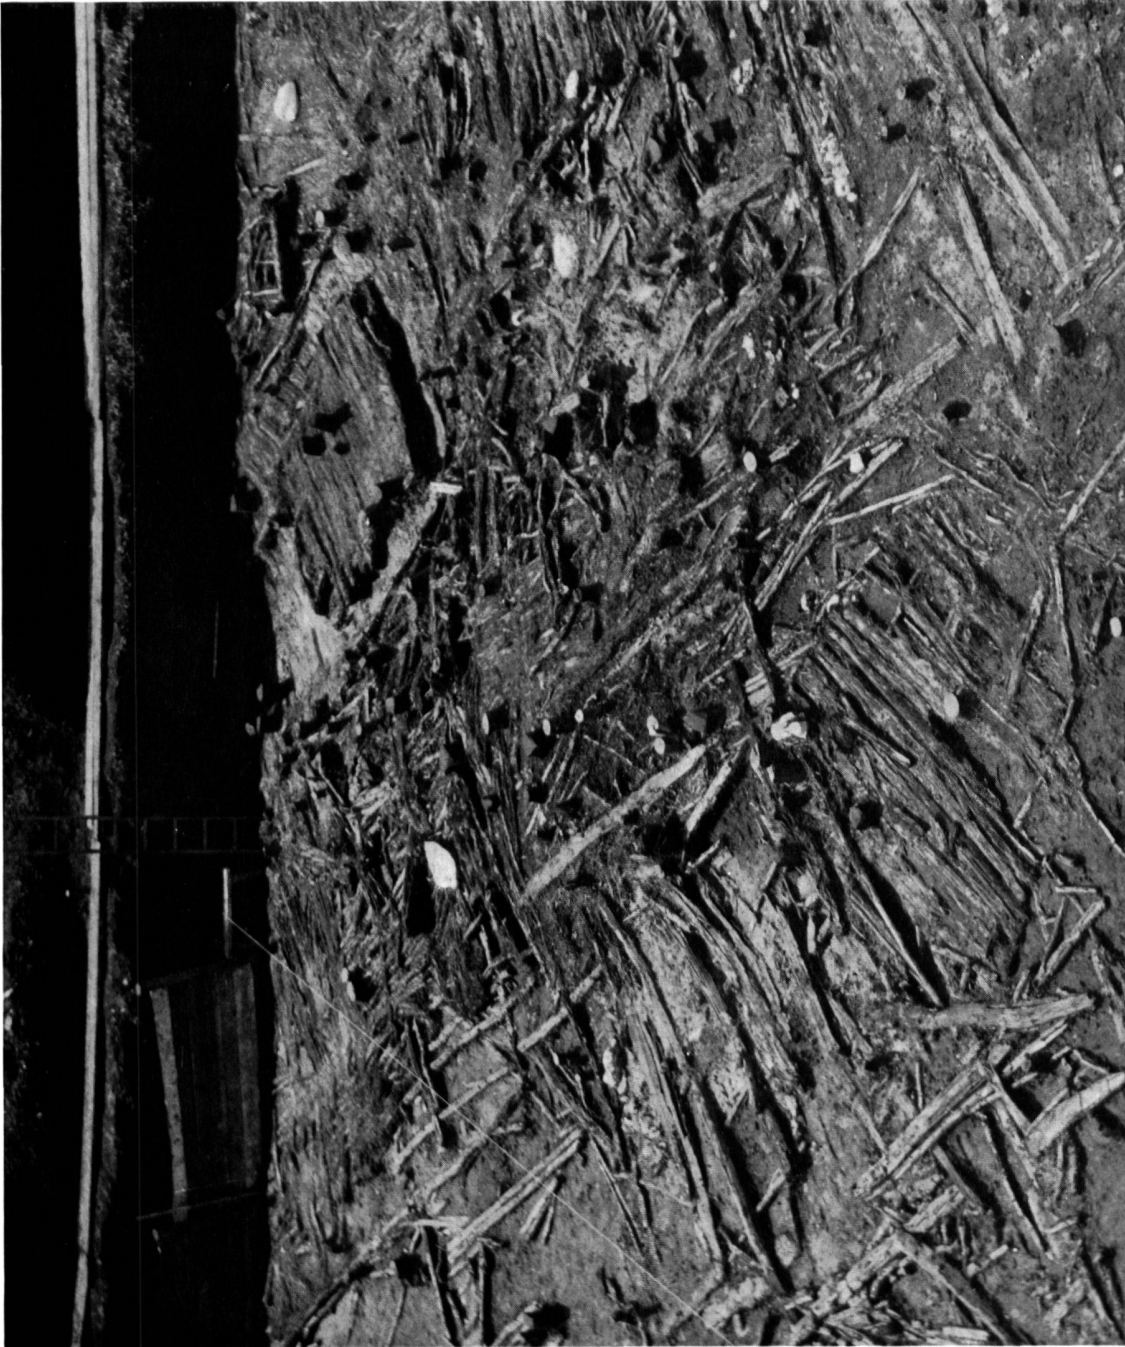
Thayngen-Weier III.  
Südöstlicher Teil der Grabungsfläche 1962 mit den Häusern 5, 6 und der Sonderkonstruktion, von Osten. Grundriss-  
plan III/C.

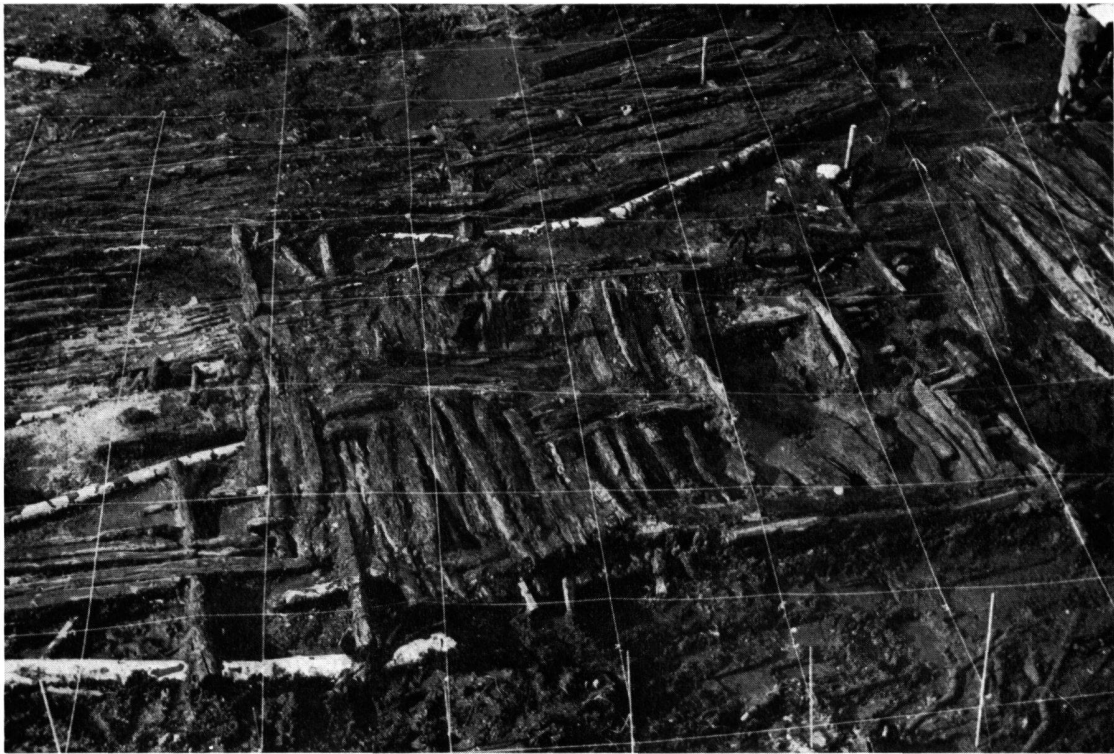
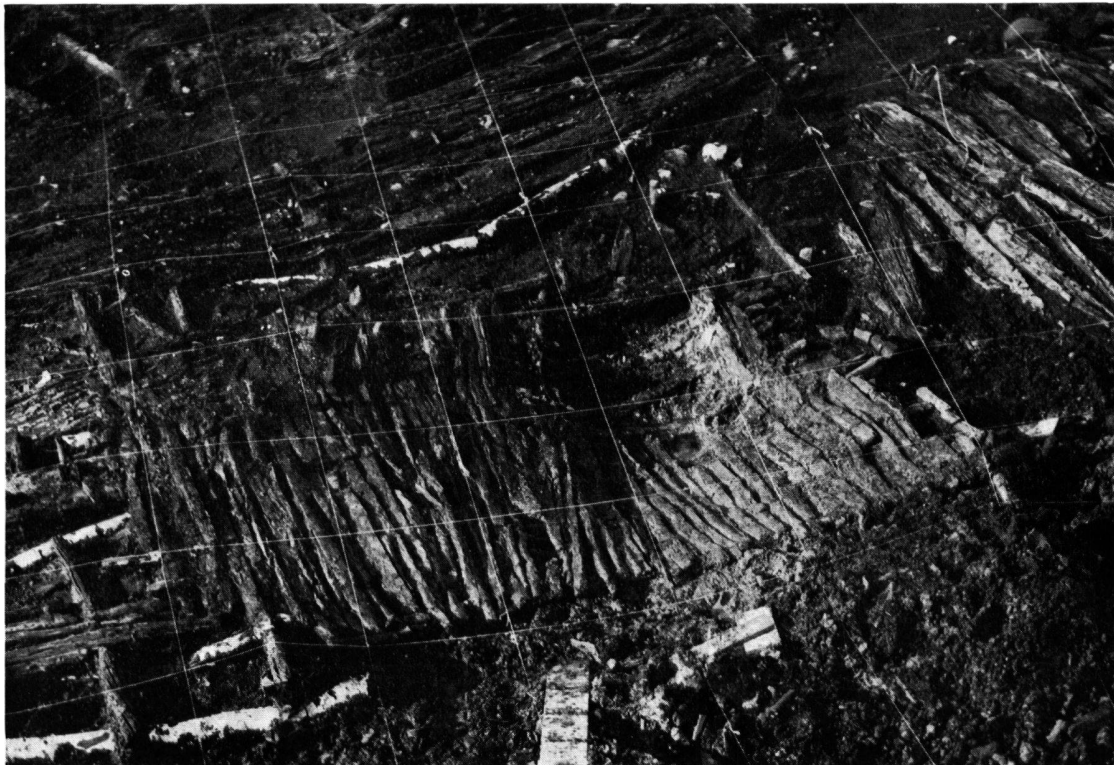
Thayngen-Weier III. Haus 1, von Süden.  
a Bretterboden. Grundrissplan III/C.  
b Bretterboden, untere Lage. Nicht auf Grundrissplan.

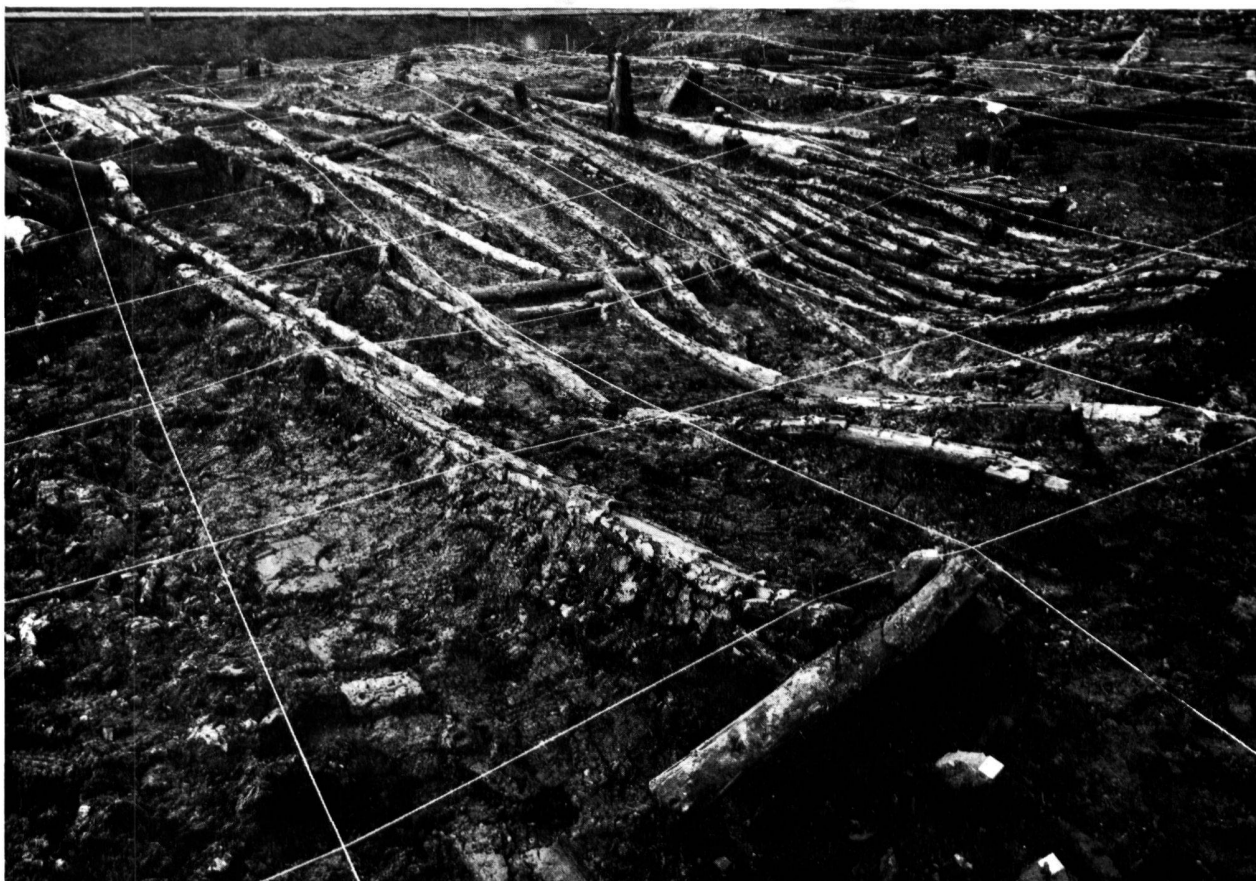
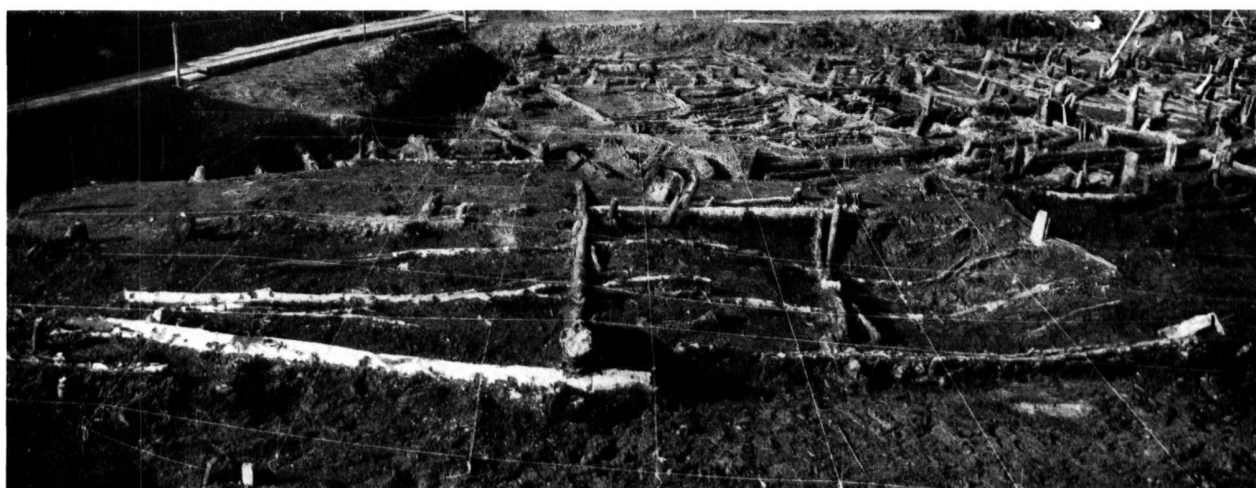
Thayngen-Weier III. Haus 7.  
a Prügelrost, von Südosten. Grundrissplan III/B.  
b Hälblingskonstruktion, von Süden. Grundrissplan III/A.

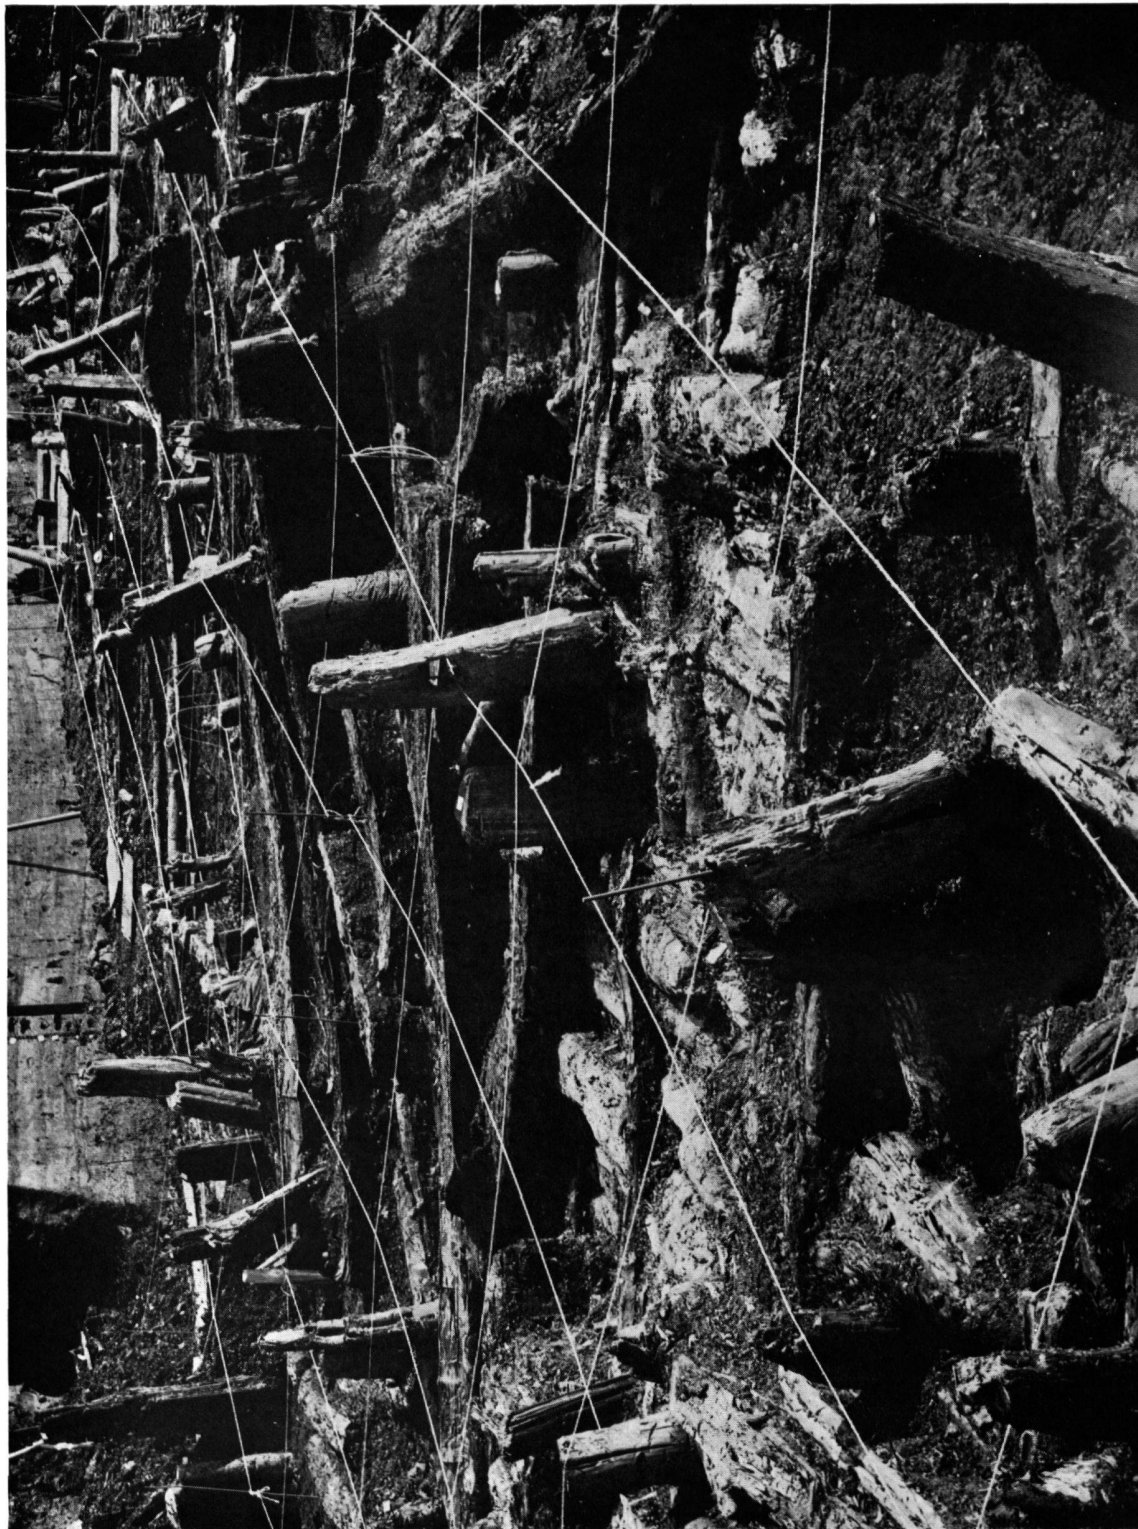
Thayngen-Weier III. Haus 2. Bildmitte: Hälbling mit Loch für den Unterzug.

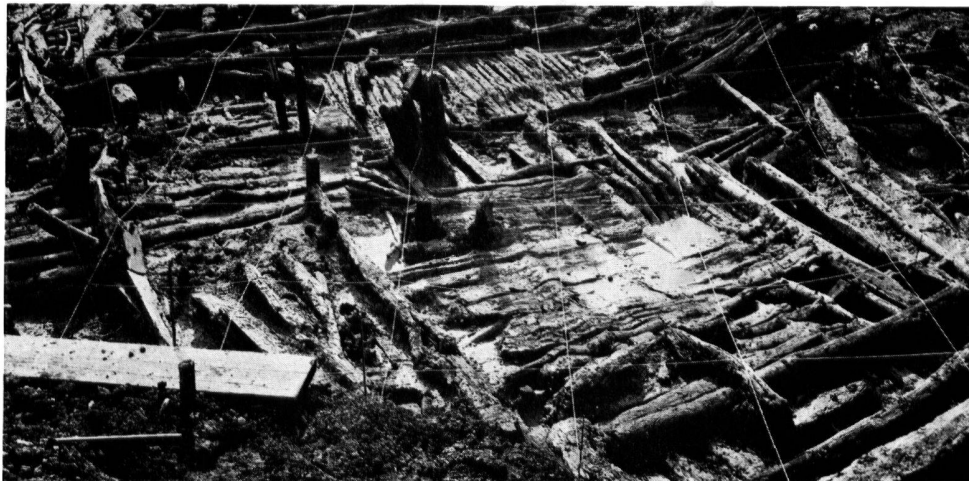
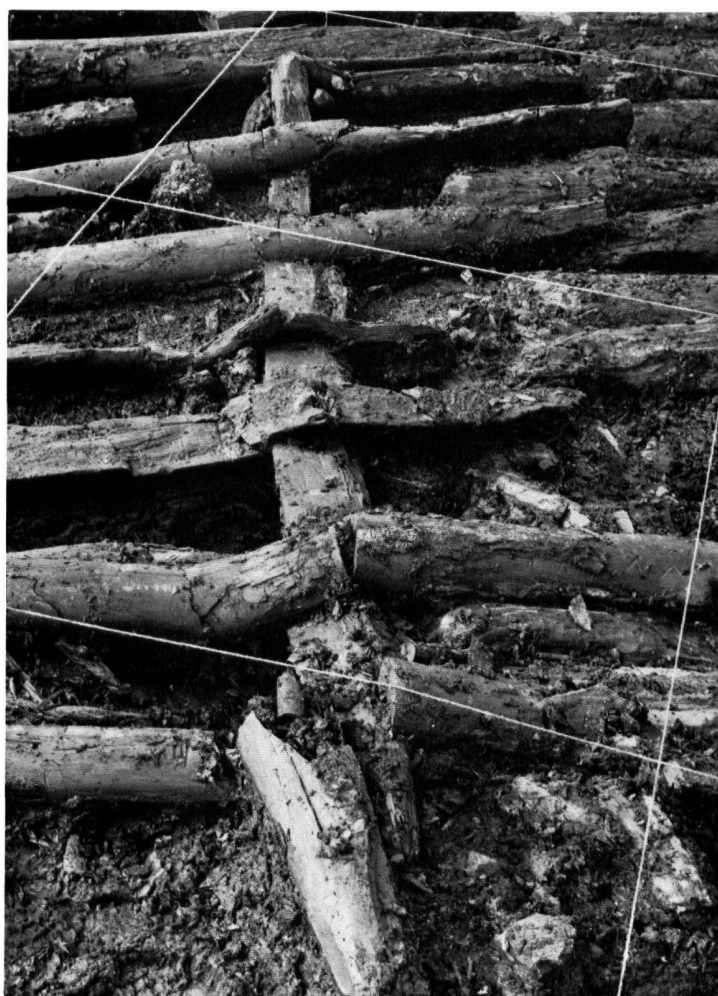
Thayngen-Weier III. Haus 3.  
a Bretterboden, von Osten. Grundrissplan III/C.  
b Unterzug mit Prügelrost, Felder 97 und 98, von Süden. Grundrissplan III/B.

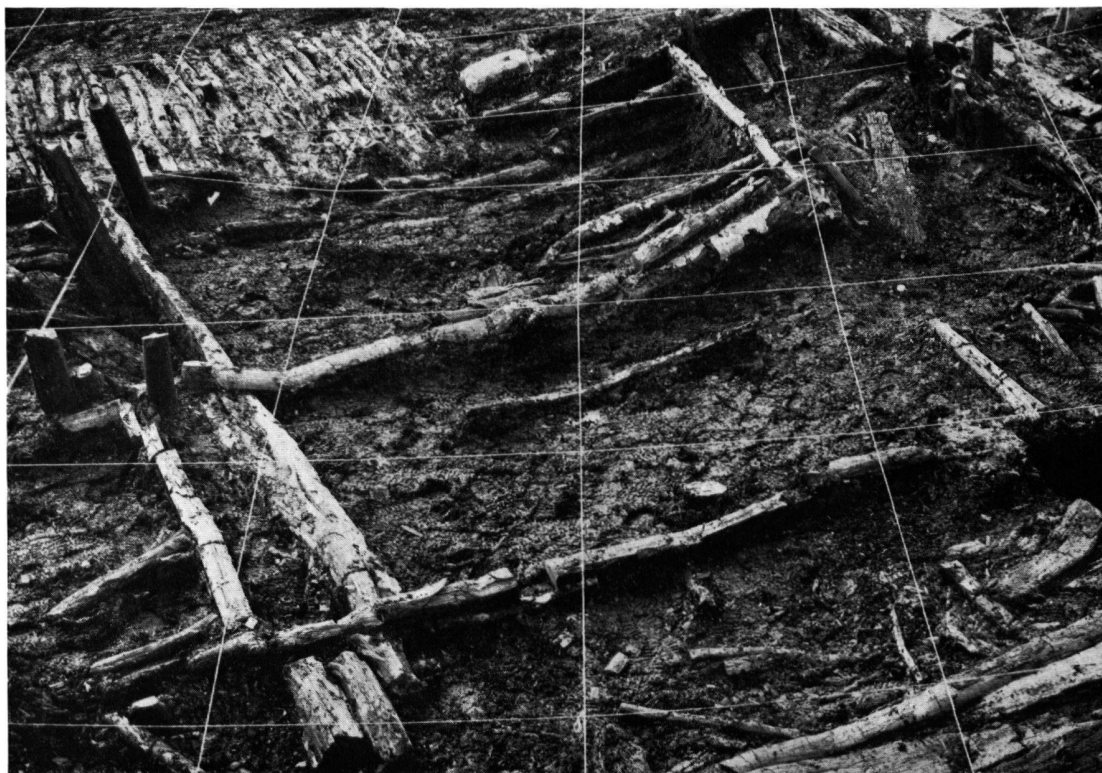
Thayngen-Weier III. Haus 3, von Osten.  
a Prügelrost. Grundrissplan III/B.  
b Hälblinge mit Unterzügen. Grundrissplan III/A.

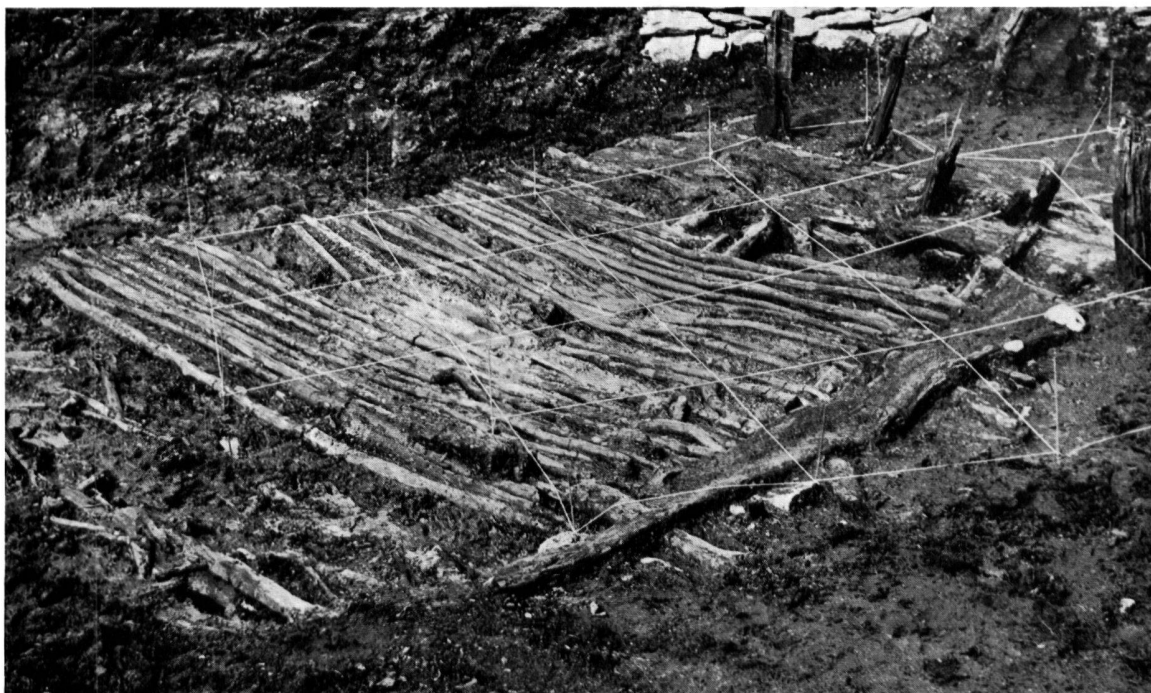
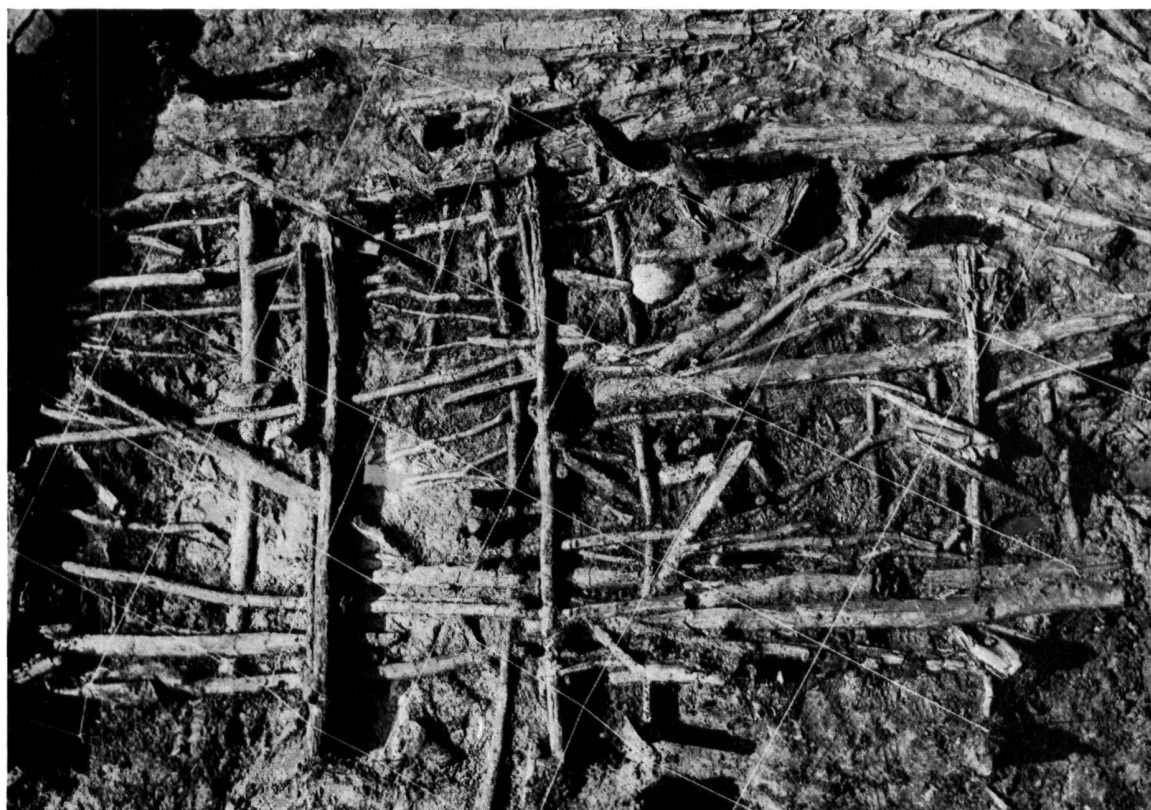
Thayngen-Weier III. Haus 4.  
a Prügelrost, von Osten. Grundrissplan III/B/C.  
b Hällblinge mit Unterzügen, von Südosten. Grundrissplan III/A.

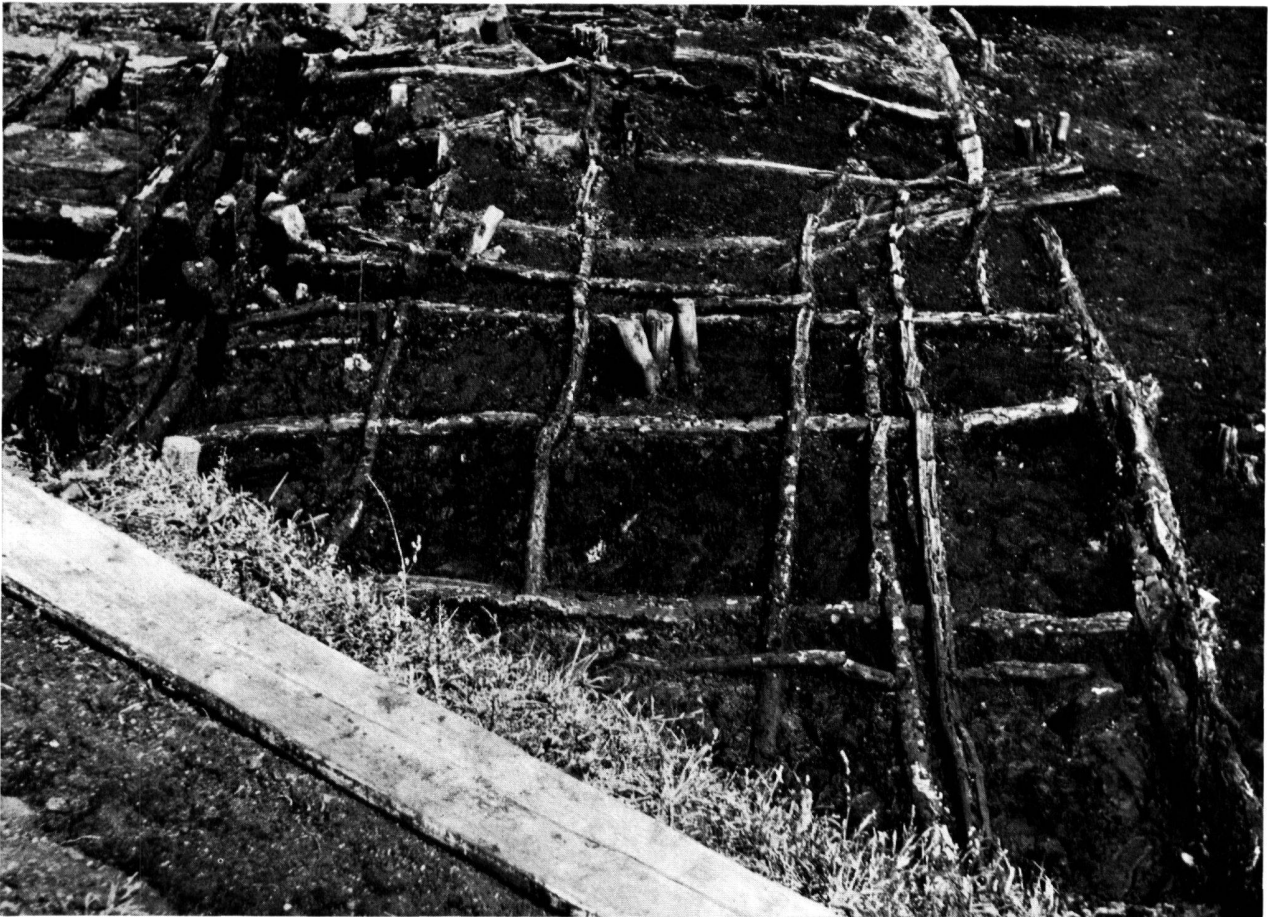
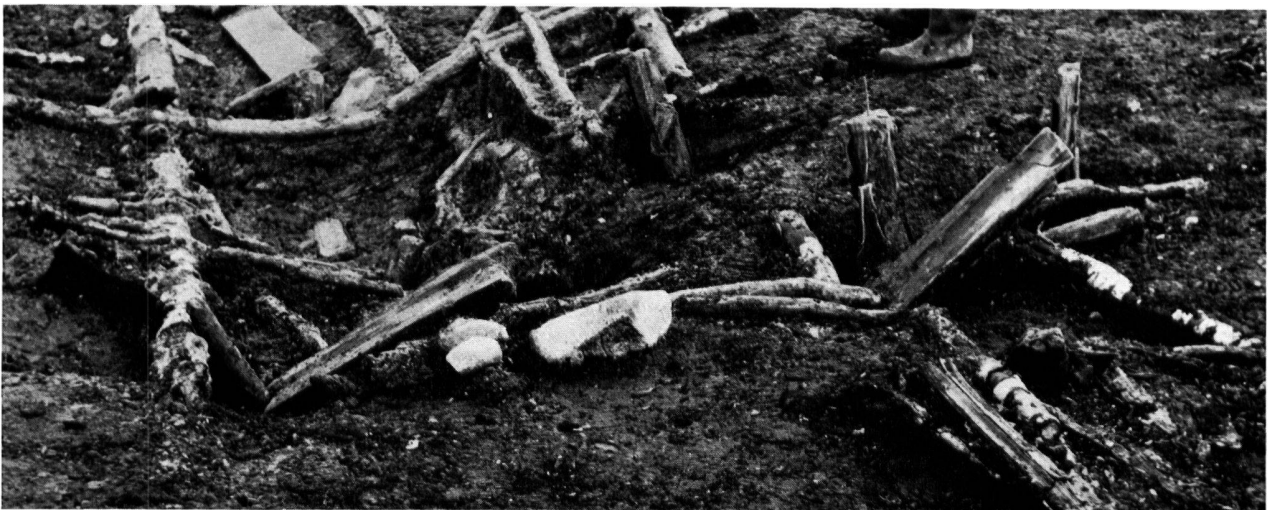
Thayngen-Weier III.  
a Haus 5, Unterbau der Hälblingskonstruktion, von Südwesten. Grundrissplan III/A.  
b Haus 7, Hälblinge mit Unterzug, Felder 192 und 193, von Südwesten. Grundrissplan III/A.

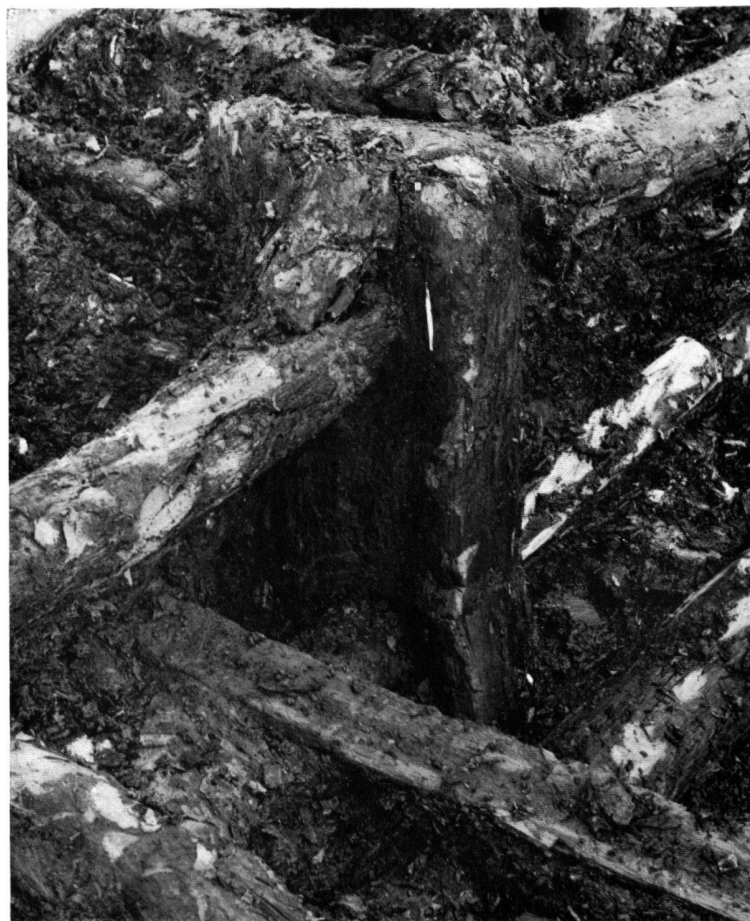
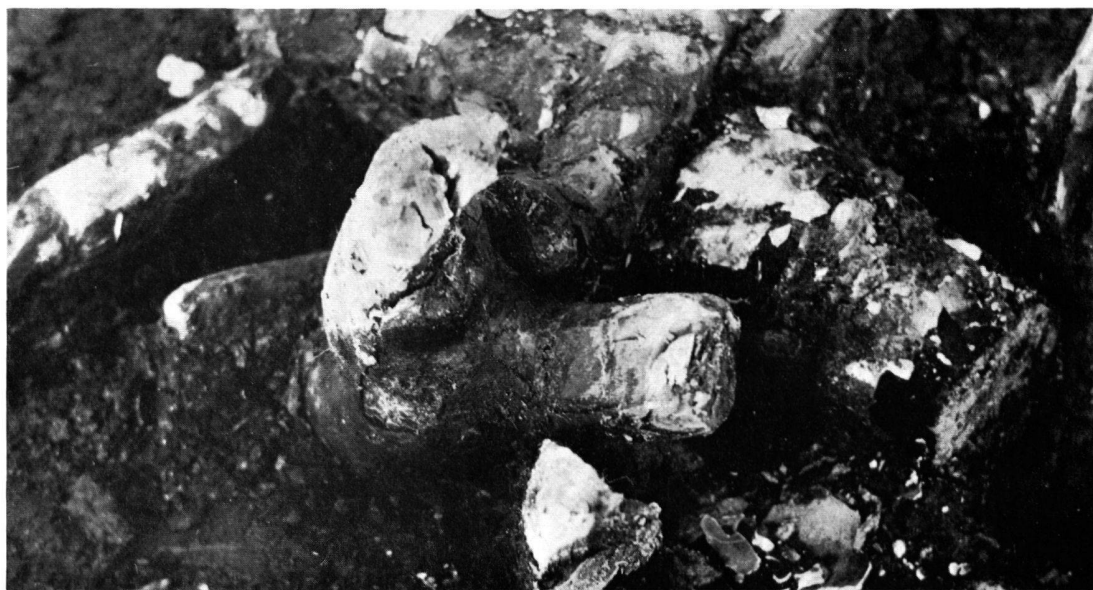
Thayngen-Weier III. Haus 7.  
*a* Hälbling mit Unterzügen 1 und 2.  
*b* Pfostengabel mit aufliegendem Unterzug.

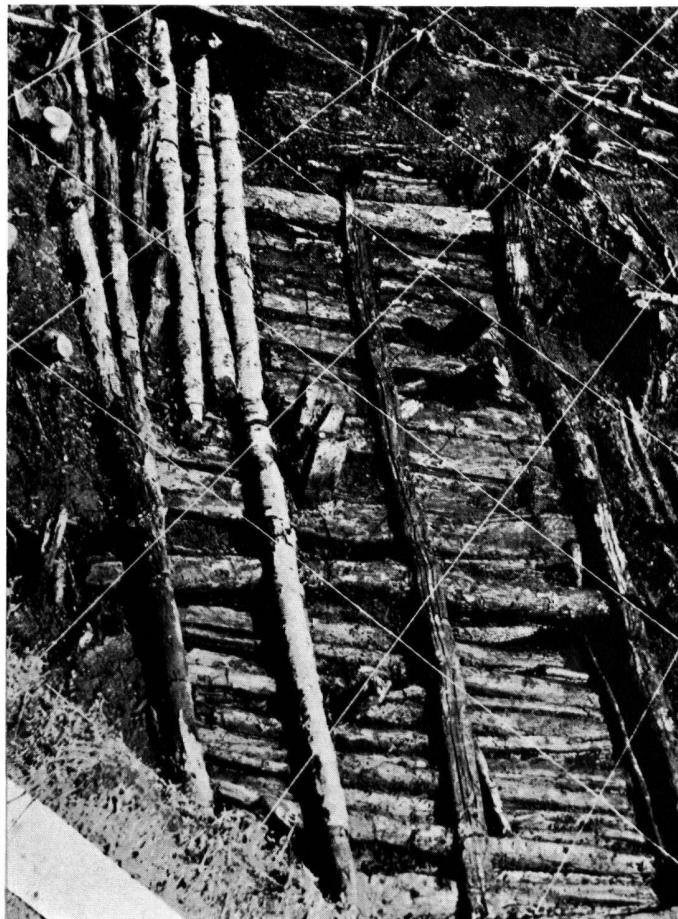
Thayngen-Weier III. Sonderkonstruktion.  
*a* Bretterboden aus Lindenholz, Bauphase *d*, von Nordosten. Grundrissplan III/C.  
*b* Bauphase *c*, von Südwesten. Grundrissplan III/B.

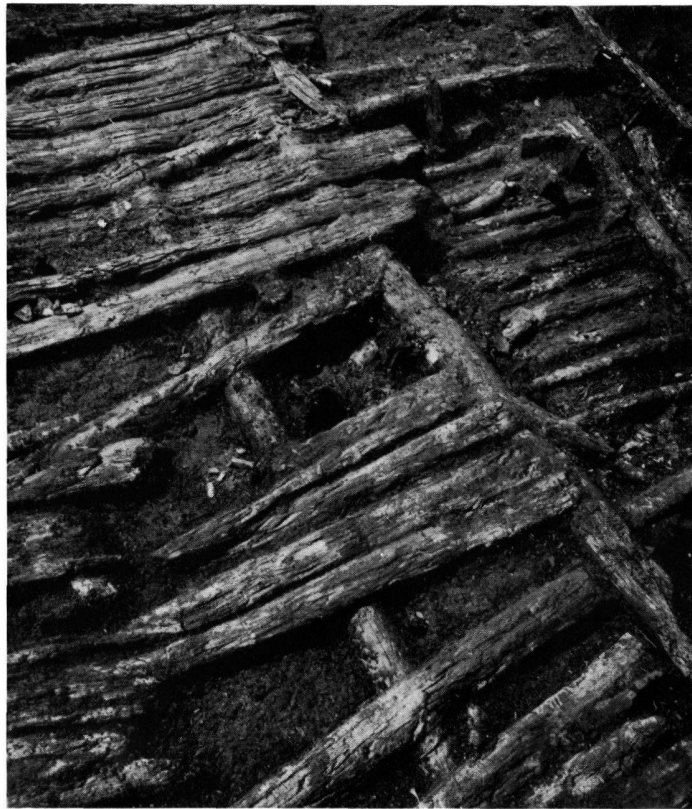
a Bretterbelag, Felder 152, 153, 162, 163, 172, 173, von Osten. Grundrissplan III/C.

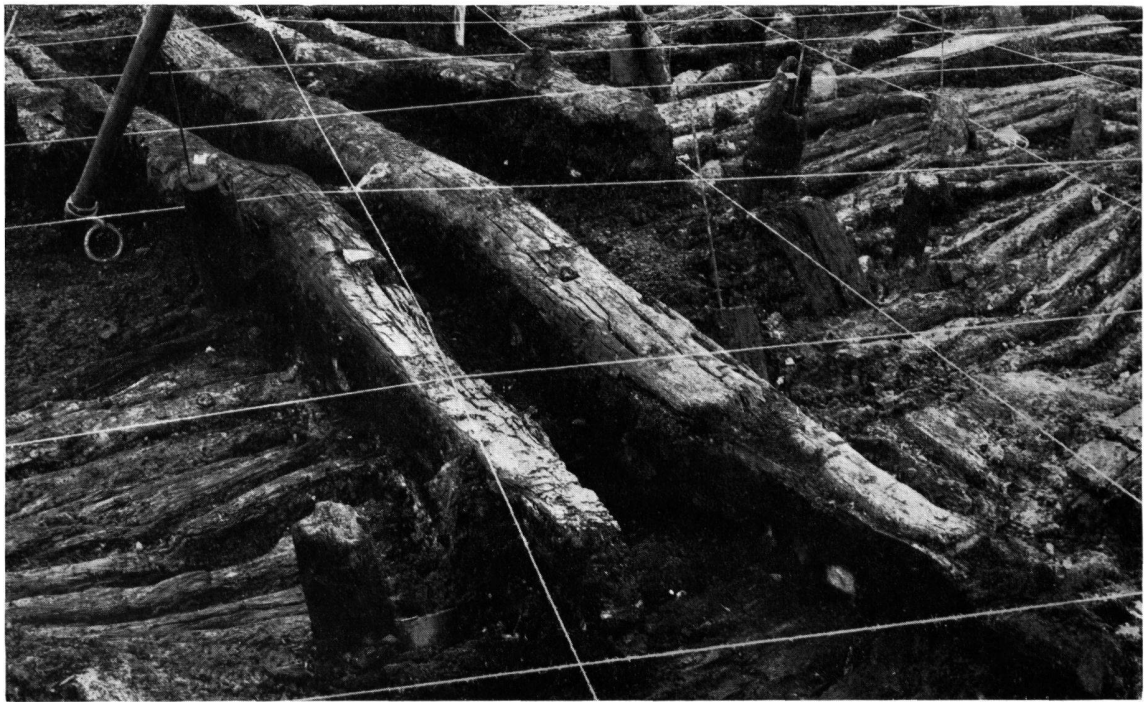
b Behauene Stammenden der Substruktionshölzer, Felder 104 und 114, von Nordosten. Grundrissplan III/A.
