# Tafeln 1-33

Zeitschrift: **Zeitschrift für schweizerische Archäologie und Kunstgeschichte =  
Revue suisse d'art et d'archéologie = Rivista svizzera d'arte e  
d'archeologia = Journal of Swiss archeology and art history**

Band (Jahr): **25 (1968)**

W. U. GUYAN: DIE JUNGSTEINZEITLICHEN MOORDÖRFER IM WEIER BEI THAYNGEN

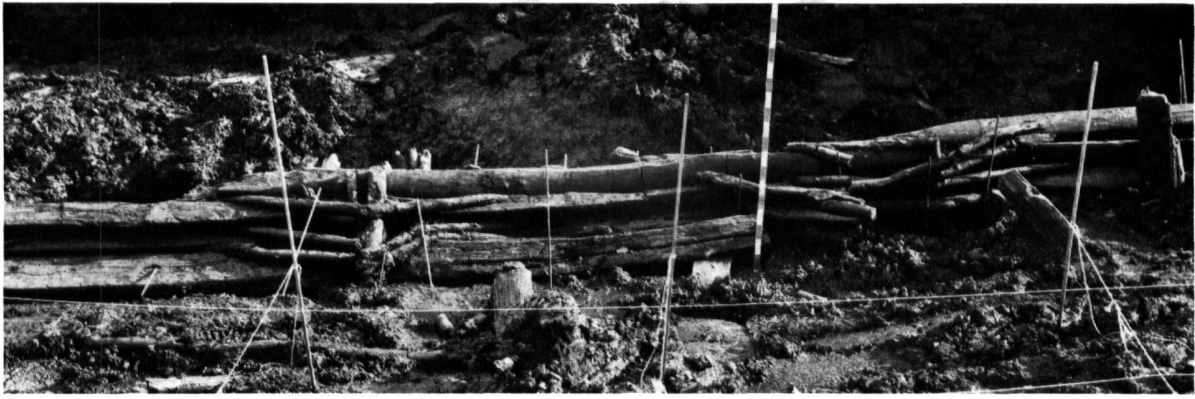
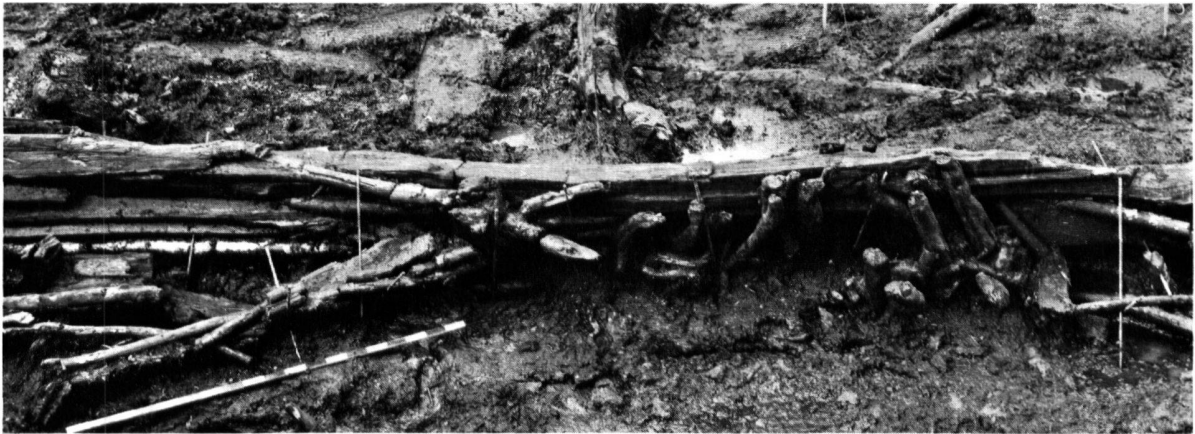
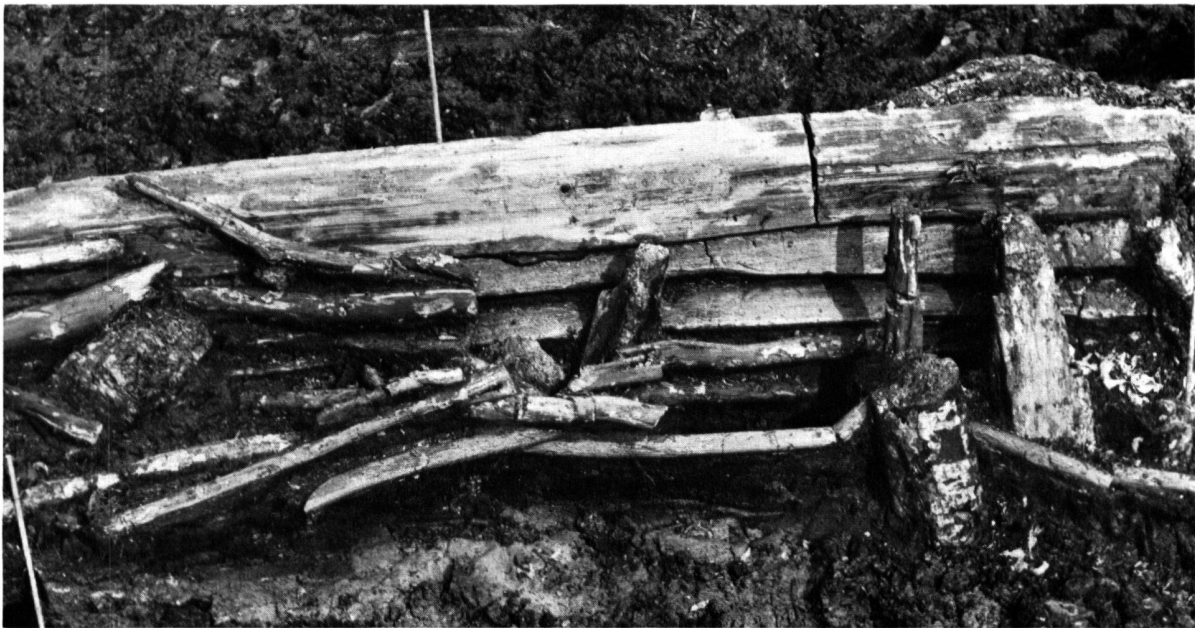
Thayngen-Weier III. Zaun.  
a, b, c Verschiedene Ansichten, Grabungsfelder von 1956 und 1959.
