Die Burg von Zug

Ein weiterer Beitrag zur Erforschung der mittelalterlichen Burgen in der Schweiz

VON HUGO SCHNEIDER

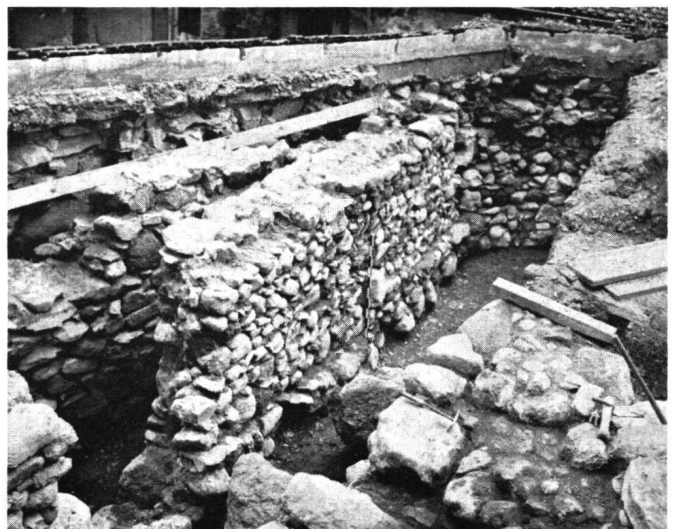
Abb. 5 Zug, Burg. Sondiergrabung 1967. Blick vom Turm gegen Südosten mit teilweise ausgebrochener zähringischer Ringmauer

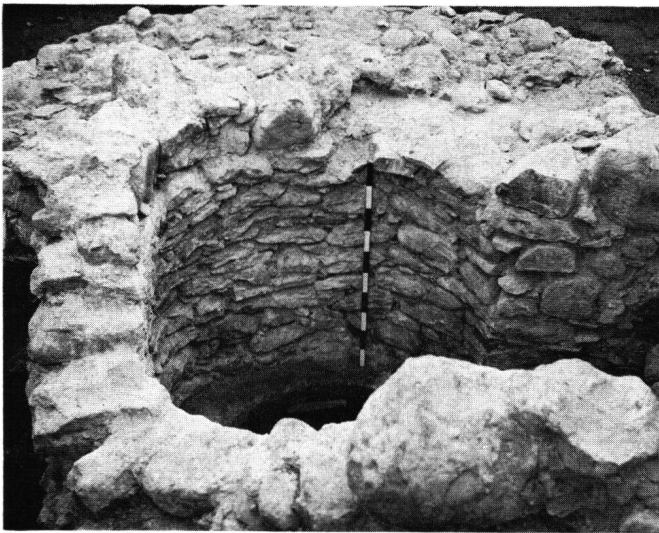
Abb. 6 Zug, Burg. Sodbrunnen in kyburgischer Zeit (13. Jh.) mit doppeltem Zugang: links vom Burghof, rechts (auf tieferem Niveau) vom Graben her

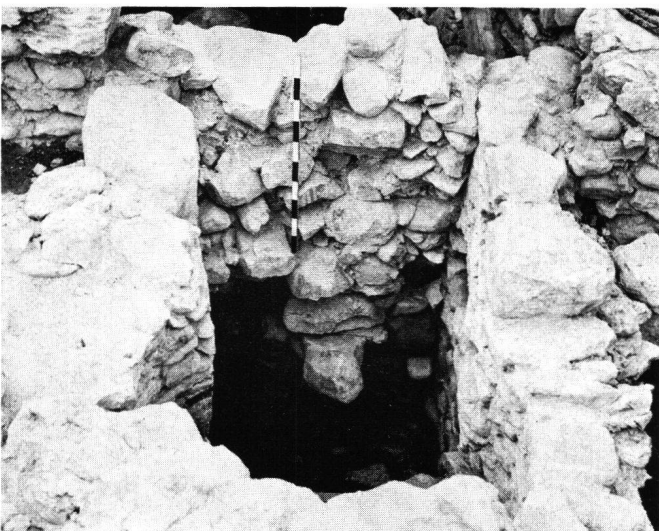
Abb. 7 Zug, Burg. Sodbrunnen (vgl. auch Abb. 6) mit Blick auf den später geschlossenen grabenseitigen Zugang

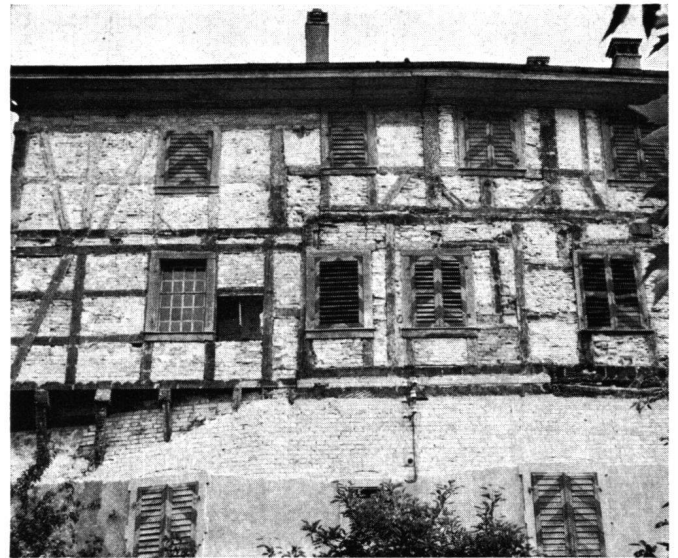
Abb. 17 Zug, Burg. Zustand nach Freilegung des Riegelwerks 1967. Blick von Norden gegen die Schildmauer und den darauf gesetzten Riegelbau in seinen einzelnen Bauphasen

In einer jüngeren Zeit wurde am älteren Westbau das Dach gehoben und der Riegel um einen Stock erhöht. Diese Änderung ist zurzeit an der Holzkonstruktion zu ersehen (Abb. 17). Um die schwere Dachkonstruktion auch auf der Turmseite abstützen zu können, wurden vier Auflagesteine, Konsolen, in die Turmwand eingesetzt. Sie sind heute noch im Gang des Obergeschosses sichtbar.

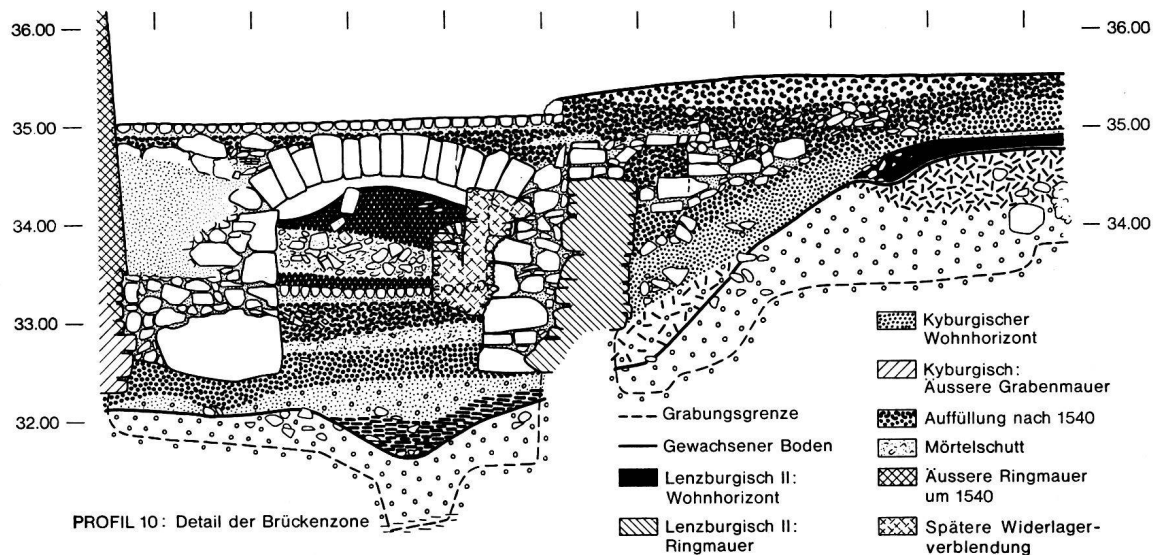
Abb. 28 Zug, Burghügel. Sondiergrabung von 1967. Profil 10 (vgl. Abb. 1). Links die im 16. Jh. errichtete Steinbrücke mit verblendetem nordseitigem Widerlager und zugehöriger Bollensteinpflasterung des jüngeren und damit höher liegenden Bachbettes

ter der Brücke war mit Schutt angefüllt worden (Abb. 28 und 29).

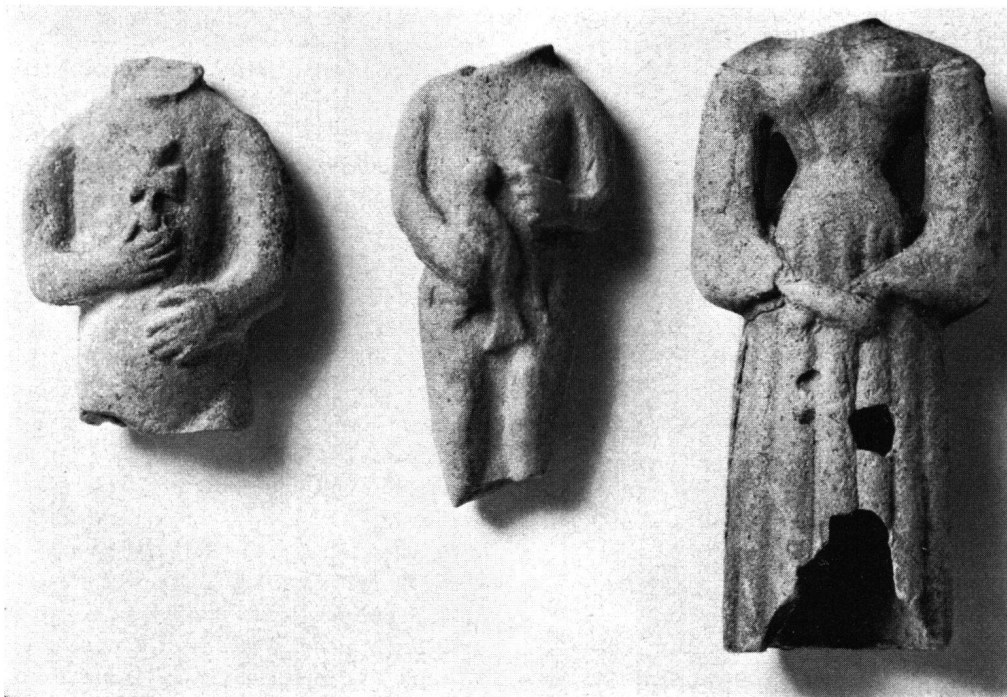
Abb. 35 Burg Zug. Sondiergrabung 1967, Bodenfunde. Aus Modellen gepreßte Figurinen aus gebranntem Ton. Links zwei Votivfigürchen (H. der Fragmente 4,7 cm und 5,8 cm), rechts wohl Spielzeugfigürchen (H. des Fragments 7,9 cm)

Zwei Votivgürchen aus Ton, leider nur noch als Bruchstücke erhalten – bei beiden fehlen die Köpfe – wurden gefunden. Das eine hält in den Händen ein Kreuz, das andere eine Taube. Jenes mit dem Kreuz dürfte im endenden 15., das andere mit der Taube im 14. Jahrhundert entstanden sein²³. Ein Tonfigürchen, eine edle Dame darstellend, leider fehlt auch hier das Köpfchen, kann in die Mitte des 15. Jahrhunderts datiert werden. Möglicherweise handelt es sich um ein Spielzeug (Abb. 35).

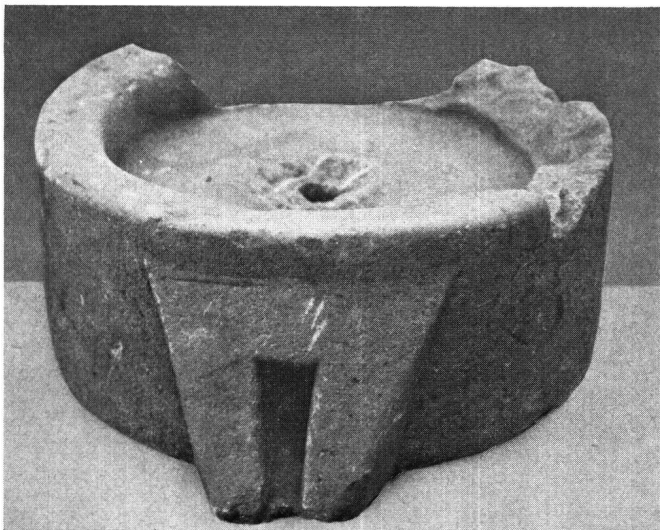
Abb. 36 Burg Zug. Sondiergrabung 1967, Bodenfund. Boden-
stein einer Getreide- oder Ölmühle für Handbetrieb. Maßstab
ca. 1:5. 11./12. Jh.

Daß man relativ früh bemüht war, laufendes Wasser in das Burgareal zu führen, wird durch Holzstücke, welche zum Teil mit Eisenzwingen vor dem Zersprengen gesichert waren und die eindeutig zu einer Teuchelleitung gehörten, belegt. Baufragmente, behauene Steine, fanden wir keine. Das weist darauf hin, daß keine eigentlichen Abbrucharbeiten und Neueinrichtungen am Äußeren stattgefunden haben. Hingegen wurden im Innern der Burg viele Umänderungen vorgenommen, wie die zahlreichen Ofenkachelfragmente beweisen. Als einziges Werkstück aus Stein fand man einen Mahlstein. Es handelt sich um die Unterlageschale einer Getreide- oder Ölmühle für Handbetrieb. Entsprechend dem Fundumstand muß es sich um ein Werkstück handeln, welches bereits vor dem Bau der zweiten Ringmauer, also noch in spätlenzburgischer Zeit entstanden ist (Abb. 36).
