Zeitschrift: **Zeitschrift für schweizerische Archäologie und Kunstgeschichte = Revue suisse d'art et d'archéologie = Rivista svizzera d'arte e d'archeologia = Journal of Swiss archeology and art history**

Mechanische Mörtelmischer

Ein Beitrag zur karolingischen und ottonischen Bautechnologie

VON DANIEL B. GUTSCHER

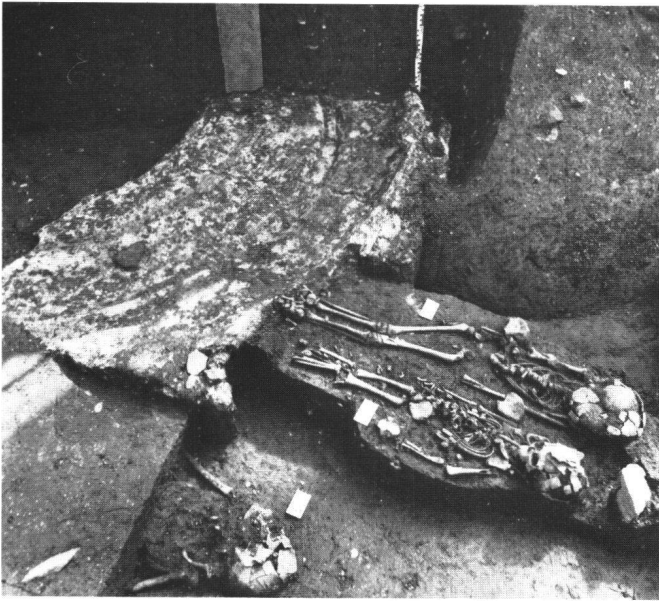
Abb. 3 Zürich, Münsterhof. Fragment der Mörtelscheibe West. Deutlich zu sehen sind die Rillen auf der Oberfläche der Plattform und deren ausgebrochener Rand.

Oberfläche der Scheibe. Hier fanden sich mehrere konzentrische, knapp zentimetertiefe Rillen. Dazu zeigten die Bruchstellen, daß auf dem eigentlichen Gußmörtel eine Unzahl hauchdünner Mörtelschichtchen ohne trennende Schmutzspuren hafteten, die sich in ihrer Farbe und Konsistenz deutlich unterschieden: Bläuliche sandigere und ocker lehmigere mußten kurz nacheinander auf der Scheibe verstrichen worden sein.

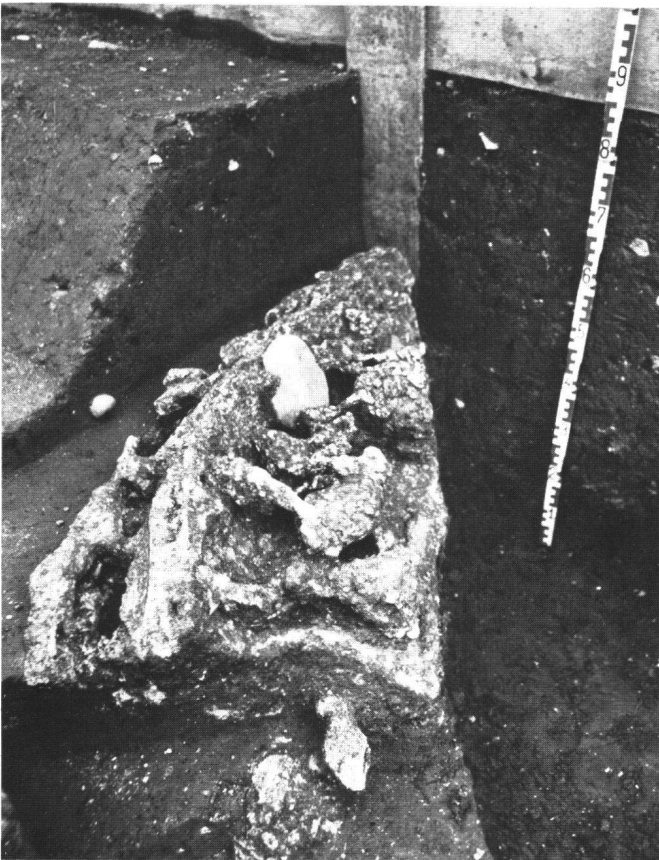
Abb. 4 Zürich, Münsterhof. Fragment der Mörtelscheibe Ost im Zustand der Freilegung. Links die Negative von Ruten und senkrechten Pföstchen, rechts Mörtelschutt der eingebrochenen Wandung.

Nach Gebrauch der Mörtelscheibe müssen deren Mittelteil entfernt, die Ränder abgebrochen (Abb. 4) und die Grube eingeebnet worden sein. Die jüngeren Bestattungen der Gräber 29 und 38, welche die Scheibe durchschlagen, gehören noch immer der ersten Belegungsphase an. Das heißt, die Mörtelscheibe auf dem Münsterhof stellt eine kurzlebige Installation innerhalb eines Friedhofs dar, die allein schon aus den Grabungsbefunden in die Bauzeit der Fraumünsterabtei – zwischen 853⁴ und 874⁵ – zu datieren ist. Es scheint, daß während deren Benützung anderswo im Friedhof weiterbestattet wurde.

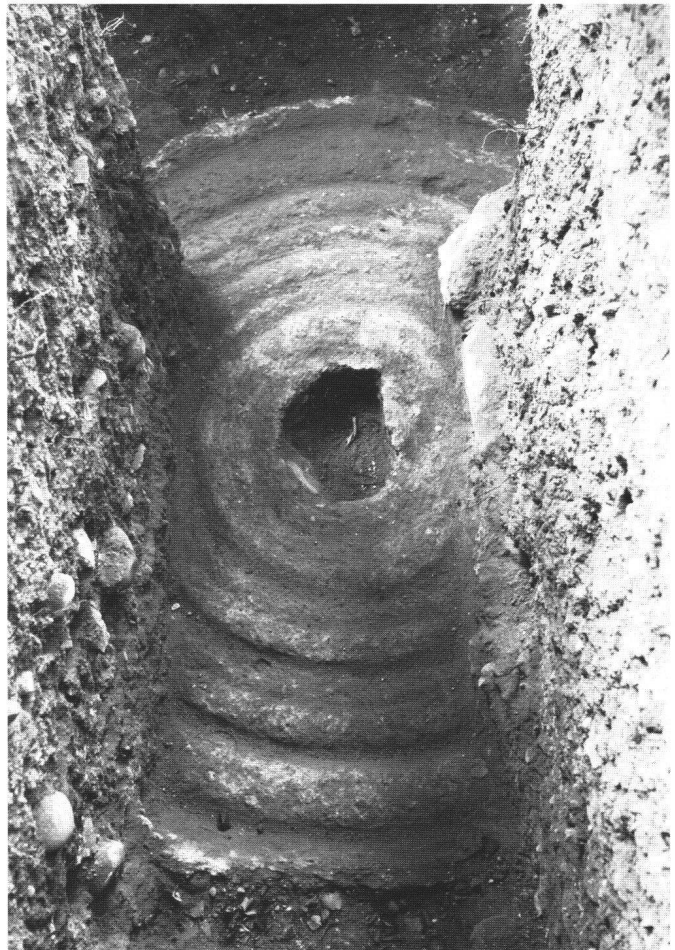
Abb. 7 Zürich, Lindenhof. Grabungsbefund der Mörtelscheibe 1 (von Norden).

Scheibe 1 ist die am weitesten im Osten gefundene (im Schnitt 18). Sie besaß einen Durchmesser von 2,6 m und in der Mitte ein unregelmäßiges Loch, offenbar die Ausbruchsstelle eines Vierkantpfostens. Die Ränder beschreibt VOGT als etwas aufgebogen und abgebrochen. Auf der horizontalen Oberfläche des Mörtelgusses waren in regelmäßigem Abstand genau konzentrische Rillen – «Ringgräbchen» – zu sehen, zwischen ihnen feinere Vertiefungen. Ein Schnitt durch die Scheibe zeigte, daß der Mörtel einfach auf Steinschutt aufgesetzt war. An einer Stelle war im Profil des darüberliegenden Schuttes die Wand noch etwa 25 cm hoch erhalten, leicht schräg, steil aufsteigend. Diese Partie wies deutliche Negative von Weidenrutengeflecht auf⁷.

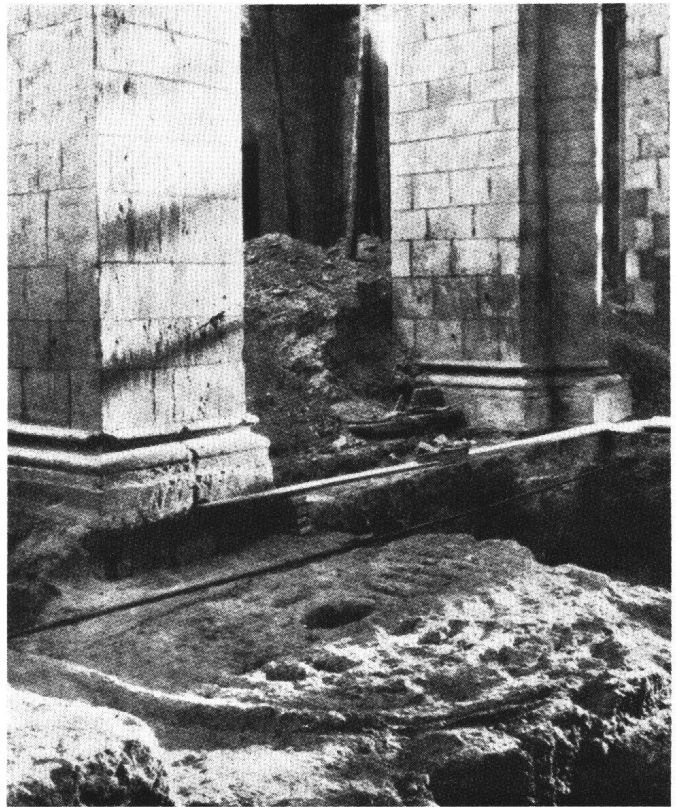
Abb. 13 Mönchengladbach. Ansicht der Mörtelscheibe von Südwesten. Besonders auffällig sind hier die konzentrischen Wellen.

des Mörtelgusses; einzig der Mittelpfosten reicht unter denselben. Es ist kein Zufall, daß «vor» diesen Reihen eine Art Stauwellen, «hinter» denselben mehrfach Strähnen, Schlieren zu sehen sind, als wären die Pfostenreihen im noch dickflüssigen Mörtel gedreht worden. Zu einem drehbaren Rührwerk paßt indessen auch die Anordnung der Rührstäbe: die vier doppelten Reihen, die radial auseinanderlaufen und deren Pfähle alle gegen den Rand der Scheibe hin leicht geneigt sind, lassen – zumindest für Mönchengladbach – ein vierarmiges Drehwerk mit schräggestellten Rührstäben zweifelsfrei erschließen.

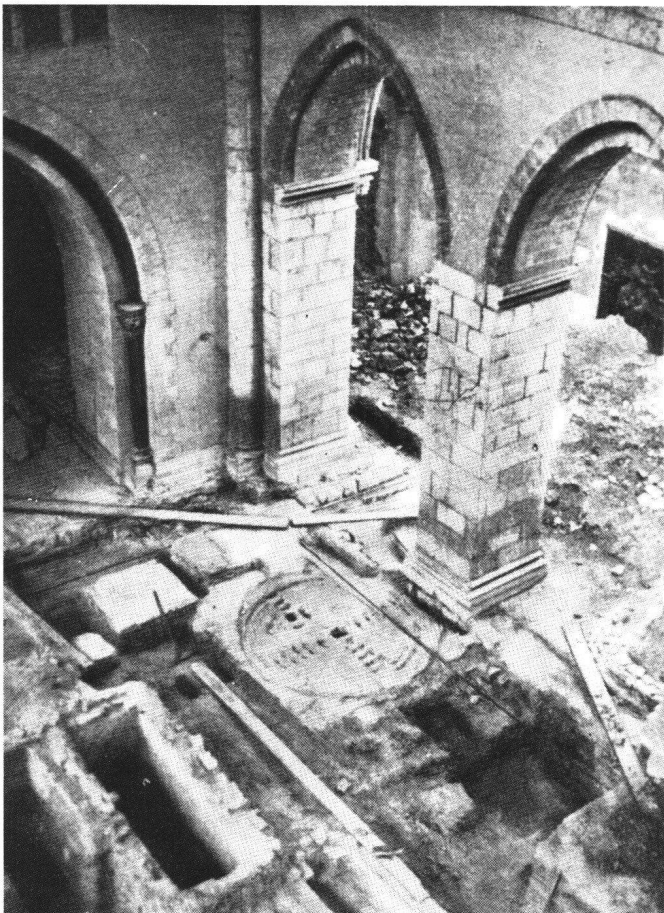
Abb. 12 Mönchengladbach. Sicht auf die Plattform von Südosten.

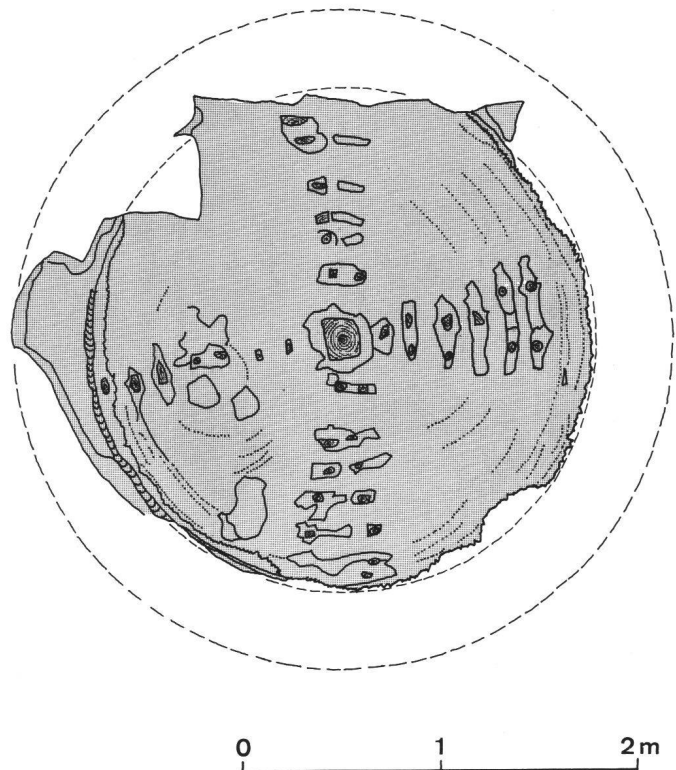
Abb. 14 Mönchengladbach. Grabungsbefund (nach BORGER).

abgestochenen Grube gegossen worden. Der Mörtel war hart, mit Kieselsteinen gestreckt, teilweise porös und von graugelber Farbe. Seine Oberfläche war rauh. In der Mitte fand sich ein viereckiges, gut 80 cm tiefes Loch mit Faserresten eines etwa 15 × 22 cm messenden Pfostens. Die Scheibe wies einen Rand auf. In die noch nicht abgebundene, weiche Oberfläche müssen in den vier Hauptrichtungen

doppelte, leicht radial auseinanderlaufende Reihen von je 6 bis 7 Pfählen eingesteckt worden sein. Ihre Löcher waren alle zum Rand hin geneigt. – Stratigraphisch ist die Scheibe direkt vor der Klostergründung (974) anzusetzen.
