Il battistero di Riva San Vitale : gli interventi di restauro : le due fasi degli anni '20 e '50

Autor(en): **Cardani, Rossana**

Gli interventi di restauro: le due fasi degli anni '20 e '50*

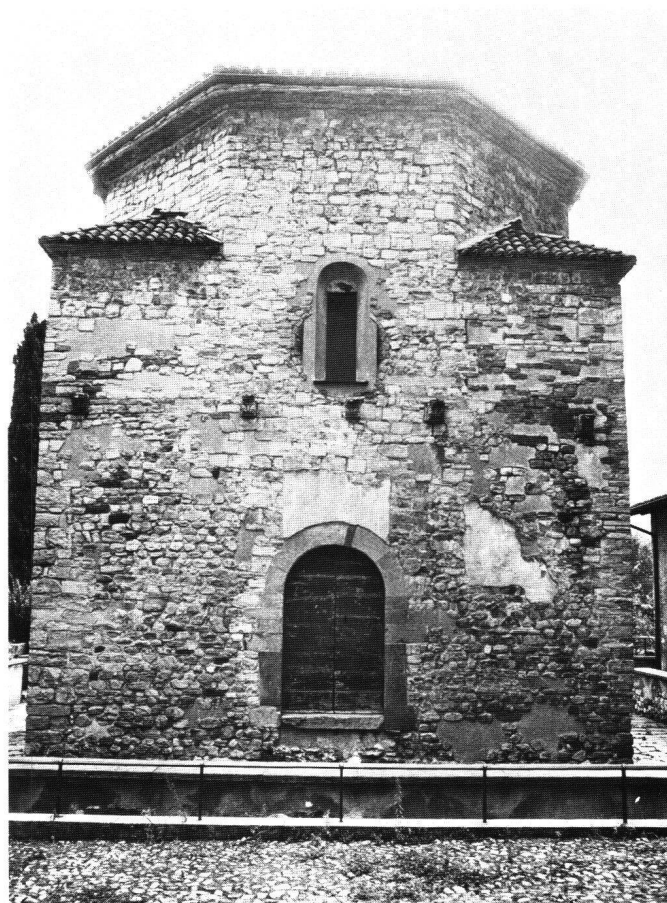
Fig. 1 Visione generale del lato occidentale dopo i restauri.

Sul lato occidentale la porta a tutto sesto, ritenuta per decenni l'ingresso principale (fig. 1), in realtà è concordemente datata al XIII secolo.⁴

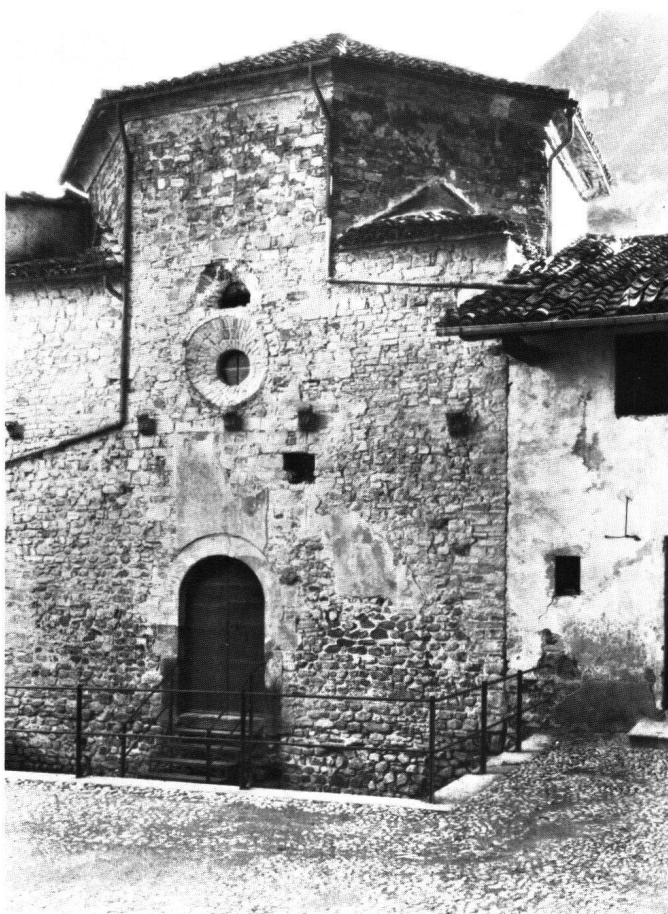
Fig. 2 Visione generale del lato occidentale prima dei restauri.

Nel battistero si sarebbe murata la porta occidentale e si sarebbe ripristinata la finestra rettangolare, che era stata accecata dall'oculo posteriore (fig. 2). Particolare attenzione sarebbe stata prestata al paramento esterno, che doveva essere consolidato. Per quanto riguardava i fianchi destro e sinistro, ben poco si sapeva: il Reggiori ipotizzava che il paramento potesse essere in pietra come sul lato occidentale. Attuando l'isolamento dell'edificio l'architetto prevedeva di ripristinare le due porte laterali e di riaprire le finestre rettangolari. Su questi lati era poi sua intenzione vedere se fossero rimaste tracce dell'immorsatura delle mensole, anche per comprendere la reale funzione di quelle in facciata.
