Artikel: Papiertapeten als baugeschichtliche Zeugen

Papiertapeten als baugeschichtliche Zeugen

von DANIEL MINDER und DANIELLE ETIENNE

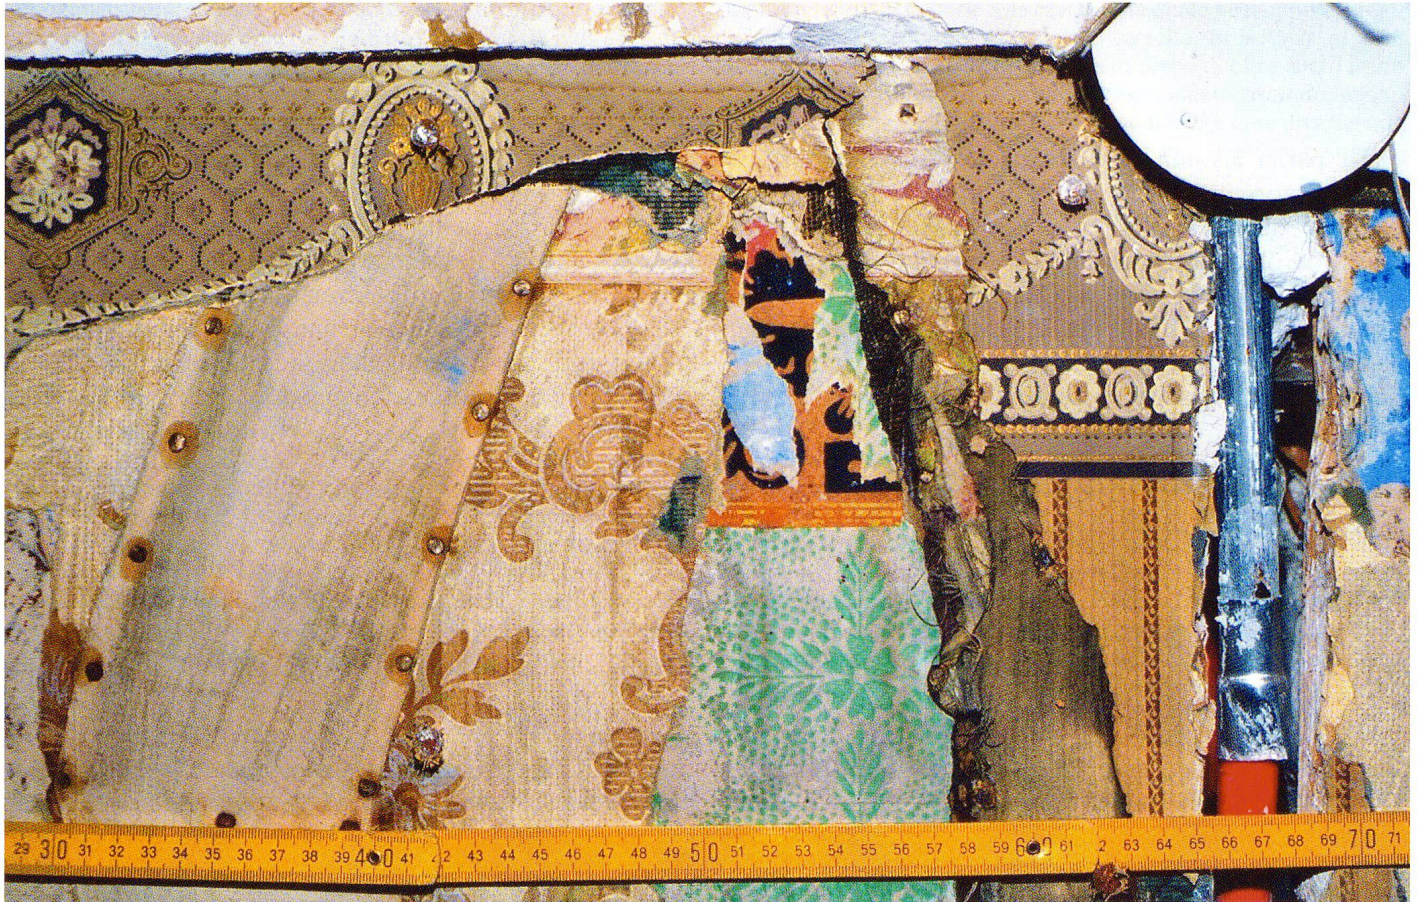
Abb. 1 Einige von ursprünglich acht Tapetenschichten in einem Raum des Hattstätterhofs Basel, Situation 2005.

Von den verschiedenen Ausstattungsteilen eines Gebäudes gehören Tapeten zu den ergiebigeren Informationsquellen für baugeschichtliche Fragezusammenhänge. Da sie eine Fülle unverwechselbarer stilistischer und technischer Merkmale aufweisen, ist es vergleichsweise einfach, sie zu identifizieren und zu datieren. Allerdings gilt es, zwischen Tapeten als Herstellungsprodukt und Tapeten in ihrer verarbeiteten Form, das heisst als Wandverkleidung, zu unterscheiden. Herstellungs- und Verarbeitungsdatum liegen zwar mehrheitlich nahe beieinander, es können jedoch auch ohne Weiteres Jahre dazwischenliegen. Dies ist unter anderem bei zeitlosen Tapetenelementen der Fall, die vom Tapezierer bedenkenlos an Lager genommen wurden: so zum Beispiel schlichte Bordüren, Marmor- oder Unitapeten. Andererseits gibt es Produkte, die aufgrund anhaltender Nachfrage über einen längeren Zeitraum hergestellt wurden – zum Beispiel die Panoramatapeten der französischen Manufaktur Zuber & Cie.¹ oder die bereits erwähnten zeitlosen Tapetenelemente. Bei der Datierung von Tapeten in situ ist also einige Vorsicht geboten. Andererseits finden sich an tapezierten Wänden oft viele unterschiedliche Elemente und Schichten, und je mehr Anhaltspunkte vorliegen, desto gesicherter ist natürlich die Grundlage für eine zuverlässige Datierung (Abb.1).

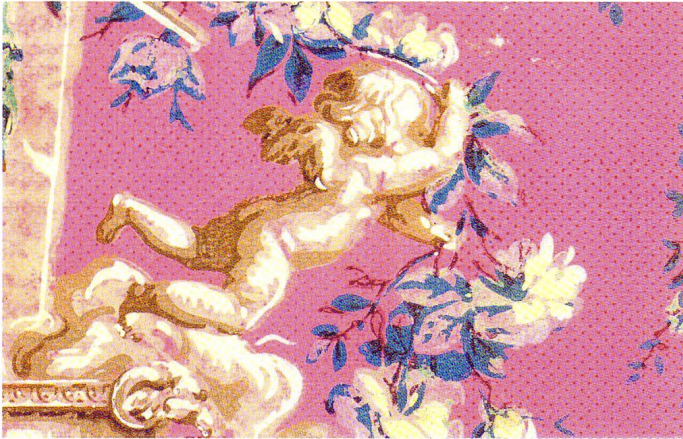
Abb. 2 Detail aus der Arabeskentapete im Müllerhaus Lenzburg, Manufacture de Paris, um 1870 (Zuschreibung von Ernst-Wolfgang Mick), Ausschnitt einer unter dem Ensemble gefundenen Bemusterung.

erbaut. Im ersten Stockwerk befindet sich der Hauptsalon mit einer Arabeskentapete. Das Deutsche Tapetenmuseum Kassel besitzt ein Fragment einer ähnlichen Tapete aus der Manufacture de Paris (Abb. 2 und 3).

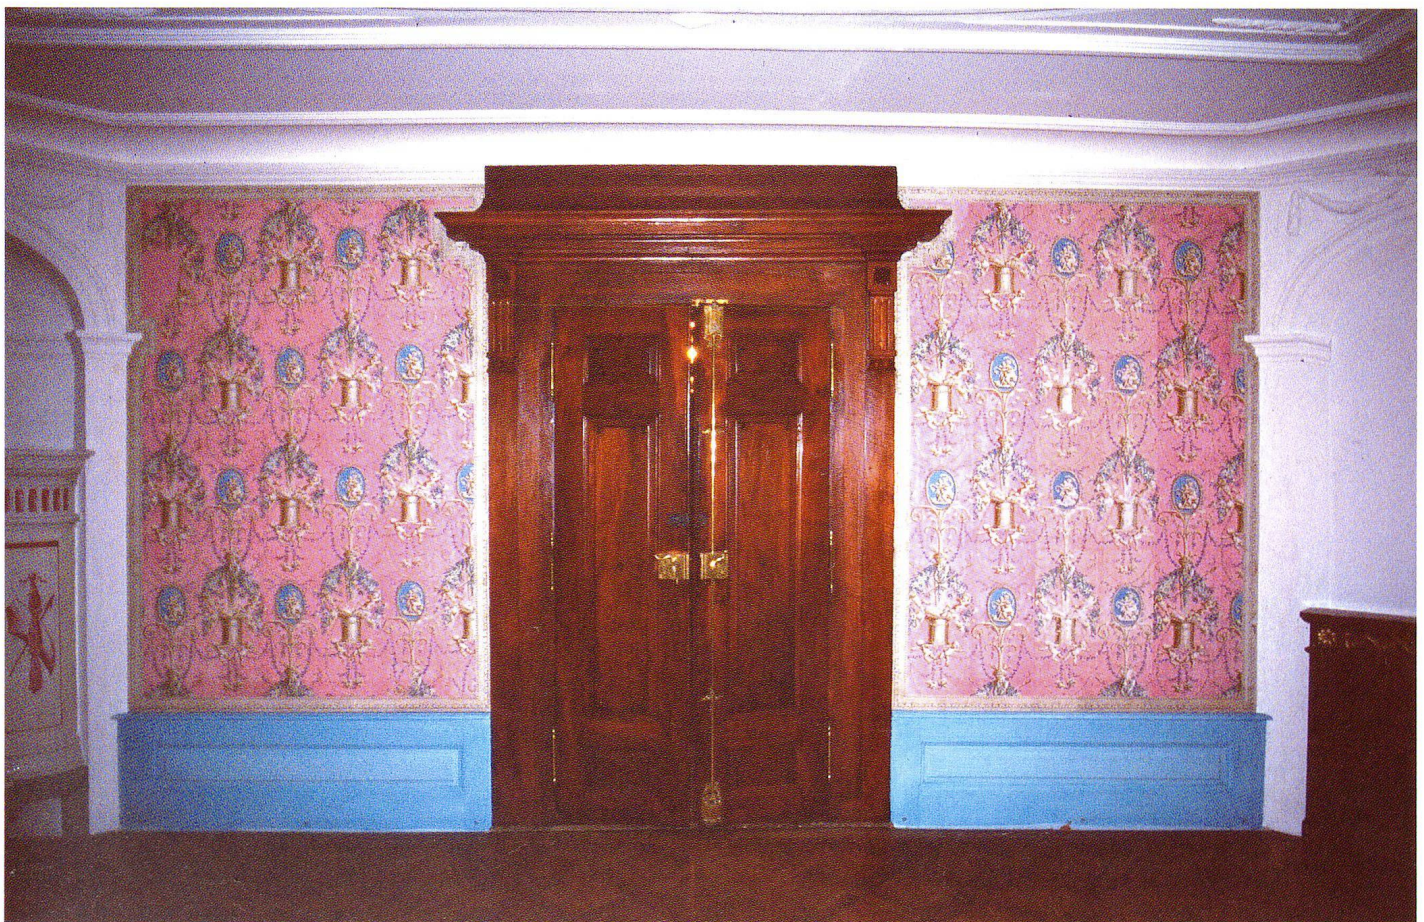
Abb. 4 Wand zur Diele nach Freilegung des Ensembles, 1999, Müllerhaus Lenzburg.

Das Ensemble besteht aus zwanzig gleichen Bahnen und einer als Zierleiste fungierenden Bordüre (Abb. 4). Bei der Tür zur Diele befinden sich je eine Fläche mit drei Bahnen, an den seitlichen Wänden je eine Fläche mit sieben Bahnen. Die vierte Fläche bildet die Aussenwand mit Täfer und drei grossen Fenstern. Das Ensemble lag hinter einer Brokattapete aus der Zeit um 1900 und diese wiederum hinter einem weissen Dispersionsanstrich. Die Autoren haben es 1990 und 1997 untersucht und zwei Jahre später freigelegt.

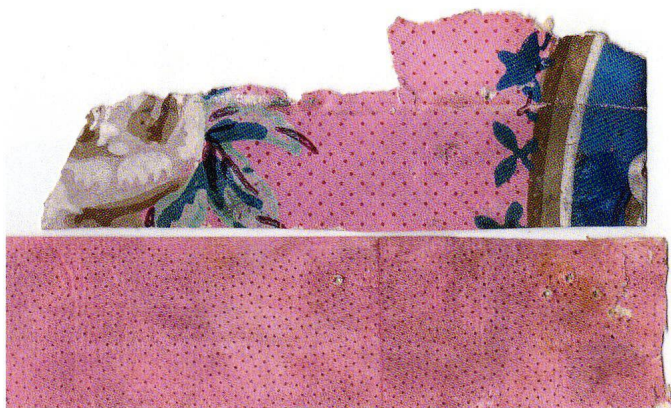
Abb. 5 Punktierter Fond der jüngeren (oben) und der älteren Arabeskontapete, 1999, Müllerhaus Lenzburg.

Das Ensemble war vollständig erhalten – mehr als das: Auf den beiden Wandfeldern zur Diele war die Arabeskontapete in zwei Schichten vorhanden, welche sich jedoch in einem Detail voneinander unterscheiden: Der Fond der älteren Schicht ist feiner punktiert als der der jüngeren (Abb. 5). Es handelt sich folglich um verschiedene Produktionen. Hierbei stellt sich die Frage, wie viele Jahre zwischen der Anbringung der beiden Tapetenschichten liegen. Eine mögliche Antwort gibt folgender Faktor: Unter günstigen Voraussetzungen bleibt eine überklebte Papiertapete nahezu unverändert in dem Zustand konserviert, den sie zum Zeitpunkt ihrer Überklebung hatte. Sie ist vor weiteren Verschmutzungen und Bereibungen geschützt, in hohem Masse auch vor Licht und Oxidation. Am deutlichsten lässt sich dies an den Rändern der ersten Arabeskenschicht beobachten. Diese blieben unter der Bordüre fast neuwertig erhalten (Abb. 6). Da sich die Erhaltungszustände der beiden Arabeskenschichten nicht wesentlich voneinander unterscheiden, muss davon ausgegangen werden, dass mindestens zwanzig, höchstens wohl fünfzig Jahre verstrichen sind, bis die jüngere der beiden Schichten aufgebracht worden ist. Die jüngere Tapete ist bezüglich ihres Erhaltungszustandes und der Punktierung des Fonds identisch mit der einzigen Schicht auf den beiden seitlichen Wänden. Der Salon wurde folglich in der ersten Hälfte des 19. Jahrhunderts vollständig neu tapeziert – zwanzig Bahnen waren dazu nötig, die entweder aus

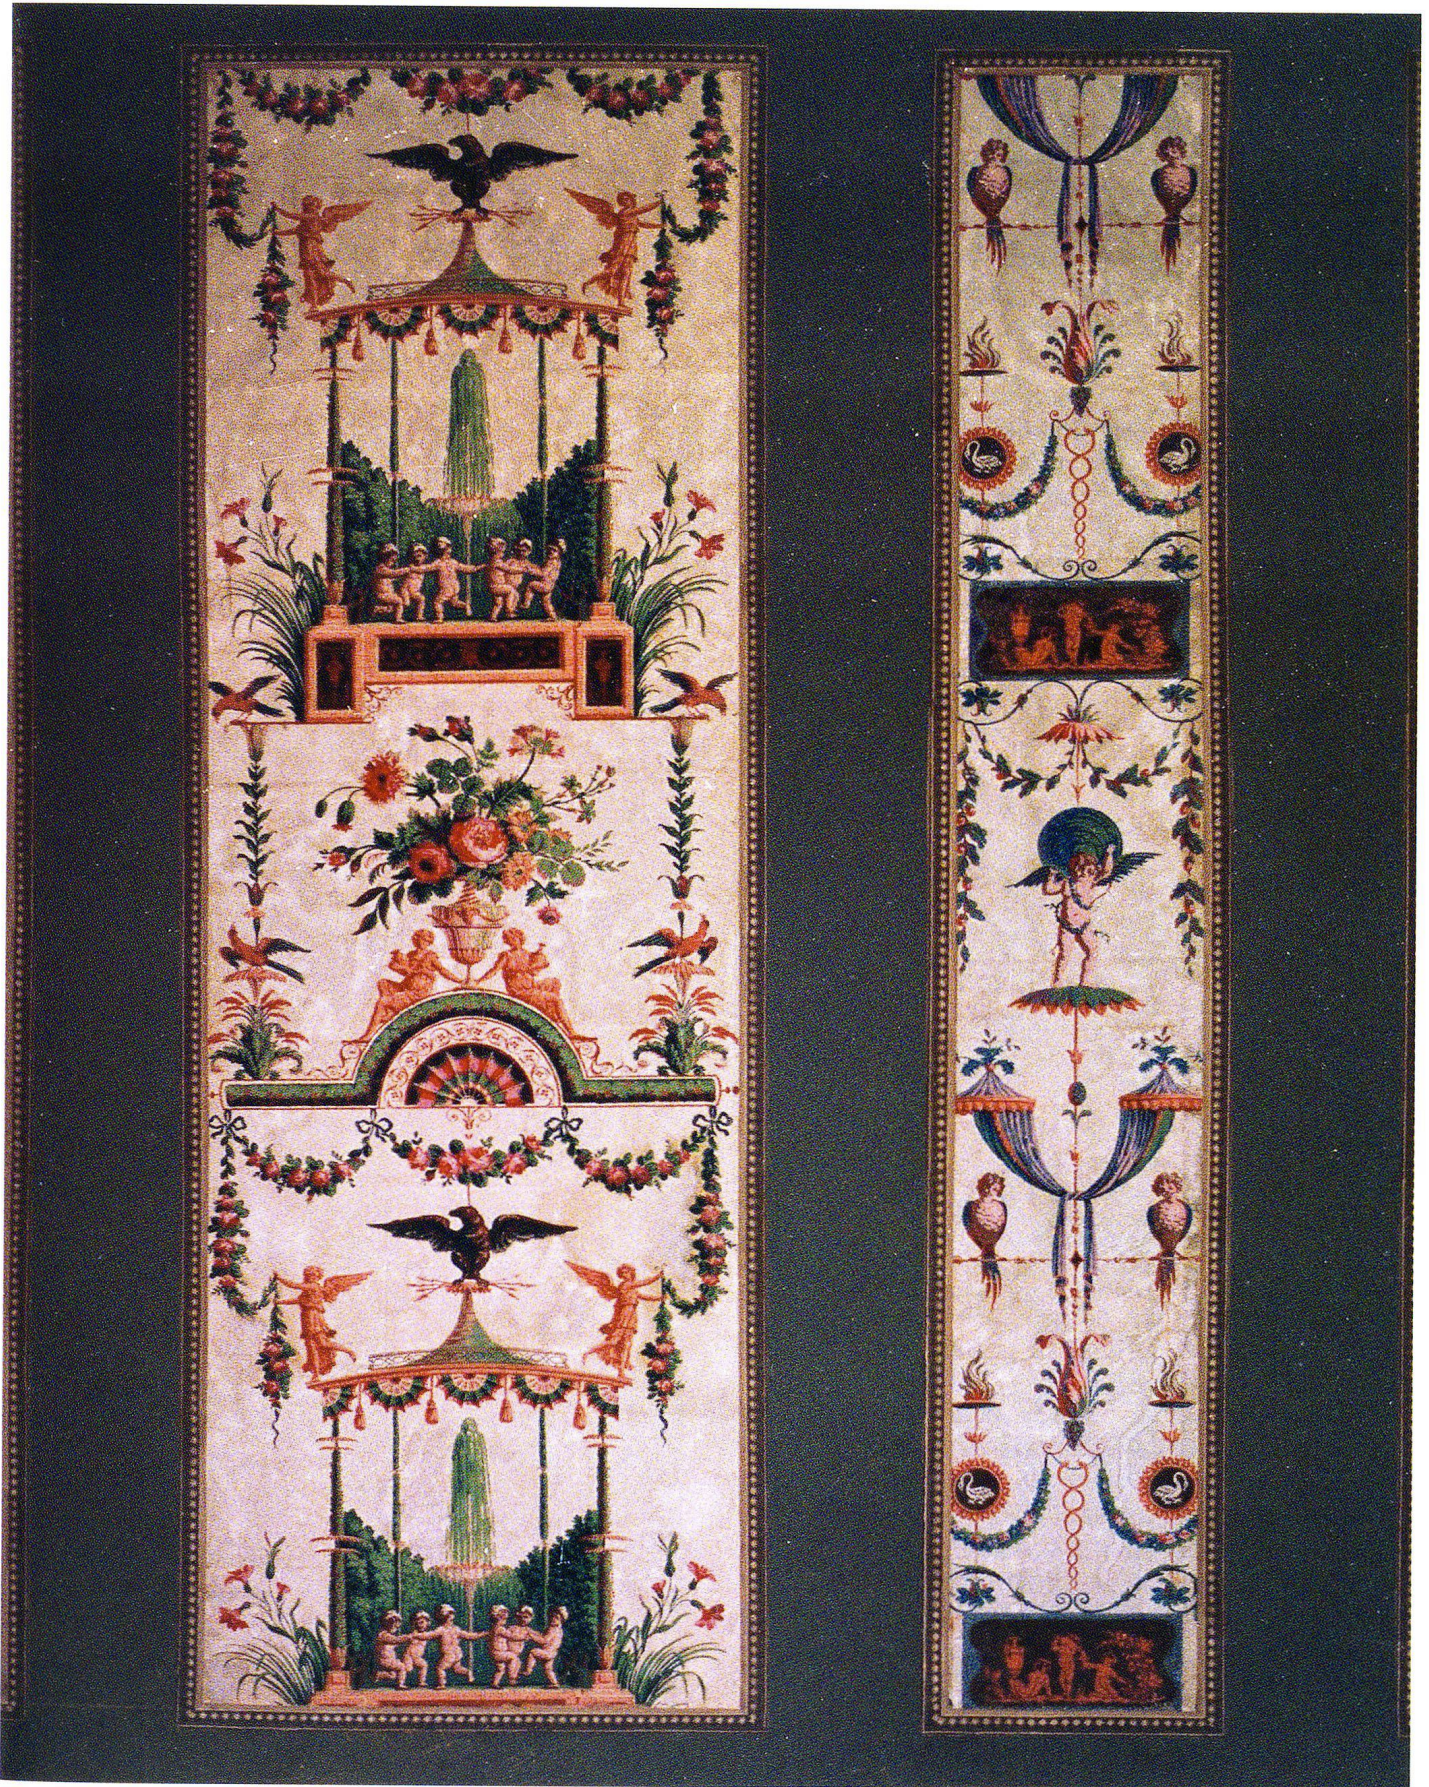
Abb. 7 Teilansicht des Ensembles in seiner Fassung von 1944. Die breite Bahn stammt von Jean-Baptiste Réveillon, Paris, um 1785; die schmale ist unbekannter Herkunft, stammt aber etwa aus der gleichen Zeit (Zuschreibungen von Ernst-Wolfgang Mick), Privathaus nahe Genf.

Als zweites Beispiel wird der Tapeten-Befund in einem Landgut in der Nähe von Genf besprochen, das in der zweiten Hälfte des 18. Jahrhunderts erbaut worden ist und sich in Privatbesitz befindet. Im ersten Stockwerk haben die Autoren 1986 das Ensemble eines Eckzimmers mit Alkoven und Arabeskontapeten (Abb. 7) untersucht und restauriert. Die aufschlussreichsten baugeschichtlichen

Das Dekor besteht alternierend aus sieben schmalen und sechs breiten Bahnen mit Arabesken; zumindest Letztere hat Mick im Jahre 1986 Jean-Baptiste Réveillon zugeschrieben und sie auf das Jahr 1785 datiert. Eine in gebrochenem Dunkelgrün gestrichene Einfassung sowie eine bräunliche Perlenstabbordüre rahmten zum Zeitpunkt der Untersuchung die einzelnen Bahnen ein. Im Alkoven befanden sich anstelle der Arabesken grau gestrichene Flächen, ansonsten war dieselbe dunkelgrüne Einfassung und Bordüre angebracht. Diese Fassung entstand 1944 (Abb. 8).² Die Gipsabglättung war in einem sehr guten Zustand und stammt zweifelsfrei aus dem Jahre 1944, da sie auch keine Spuren von älteren Tapeten und Anstrichen aufwies.

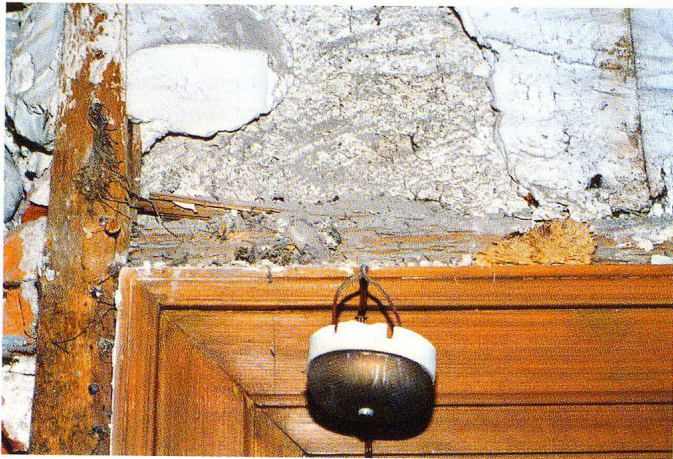
Abb. 13 Beispiel eines Spannrahmens mit Nägeln und Überresten der Trägerleinwand, 2005, Hattstätterhof Basel.

Eine Versetzung der Tapete war ohne Weiteres möglich, da deren Bahnen nicht direkt auf die Wand, sondern auf eine gespannte Leinwand aufgezogen waren (Abb. 13). Bei diesem Verfahren wird ein festes Gewebe mithilfe von Nägeln auf einen an die Mauer montierten Rahmen aufgespannt, mit einer Untertapete oder mit Makulatur beschichtet und anschliessend mit den Tapetenelementen selbst überzogen. Dabei gibt es Varianten: Der Spannrahmen kann Teil des Profils sein, mit welchem Türen und Fenster eingerahmt sind, gelegentlich wurde auch auf eine

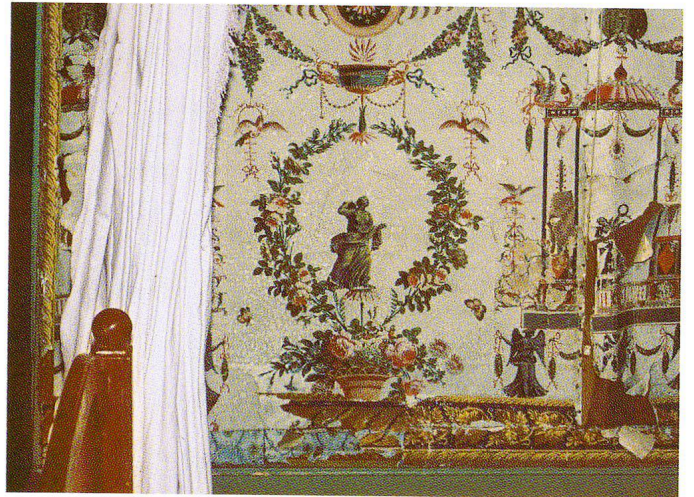
Abb. 14 Ausschnitt des Arabeskenensembles in Trois-Rods. Am rechten Bildrand die überlappend mit Nägeln befestigten Teile. Am unteren Bildrand, links von der Mitte der angestückte Rand. Rechts davon und am linken Bildrand je zwei der insgesamt vier Bordüren, Situation 1983.

Im Allgemeinen fand das Spannverfahren auf fehlenden, unebenen oder instabilen Verputzen Verwendung oder auf verformungsanfälligen Bretterwänden, wie sie etwa bei Alkoven meist anzutreffen sind. In Trois-Rods waren die Mauern uneben verputzt. Die mitsamt der Leinwand am vormaligen Standort abgenommene Tapete wurde an die Verhältnisse des Schlafzimmers angepasst und dort erneut auf Rahmen montiert. Die grösste der drei Wandflächen musste mit zwei Tapetenteilen bezogen werden, mit einer schmalen Überlappung an der Schnittstelle (Abb. 14). Sie wurden dort, wie an allen übrigen Rändern auch, mit maschinell gefertigten Paschnägeln befestigt. Da sich die zusammengesetzten Teile für die vorgegebene Fläche als zu kurz erwiesen, mussten sie zuvor am unteren Rand angestückt werden. Die Ränder wurden schliesslich mit vier verschiedenen Bordüren eingefasst – die hierbei am häufigsten verwendete hat Mick 1983 auf die Jahre 1815 bis 1820 datiert. Da besagte Bordüre über den maschinell hergestellten Nägeln lag, kann sie nicht vor diesen angebracht worden sein. Als wahrscheinlichster Zeitpunkt für die Verlegung der Tapete ist die Gesamtanlieferung um 1900 anzunehmen.

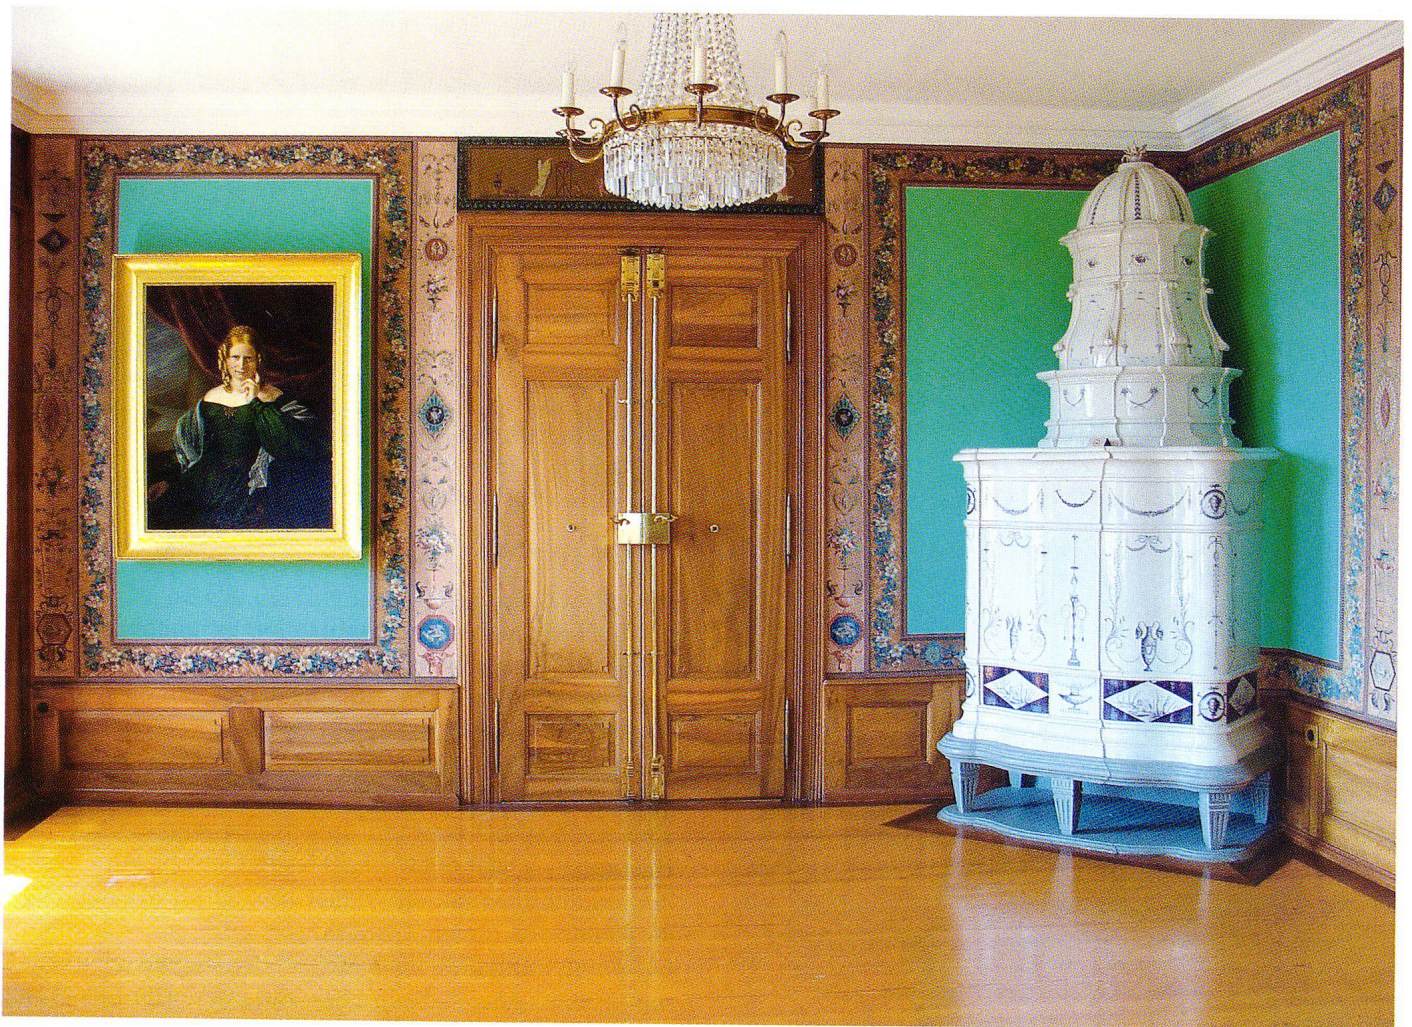
Abb. 15 Das auf die originale Fassung von 1795 restaurierte Tapetenensemble, 2006, Neue Burghalde Lenzburg.

Der Tapezierer Dieter Johann Müller vermerkte in seiner Rechnung 1796: «Der Saal erhielt eine moosgrüne Tapete, garniert mit Pilastern und Supraporten» (Abb. 15). Die Wände zu den Kabinetten bestehen grösstenteils aus dicken Brettern (Abb. 16), und die Mauer zur Diele ist teils mit Holz, teils mit Gips verkleidet. Müller überzog sie alle direkt mit einer Untertapete, verzichtete also auf einen gespannten Träger. Als Zweites verarbeitete er die grüne Unitapete, unter Aussparung der Ränder, welche anschliessend mit einer breiten Bordüre eingefasst werden sollten. Offensichtlich rechnete Müller bei diesem Schritt

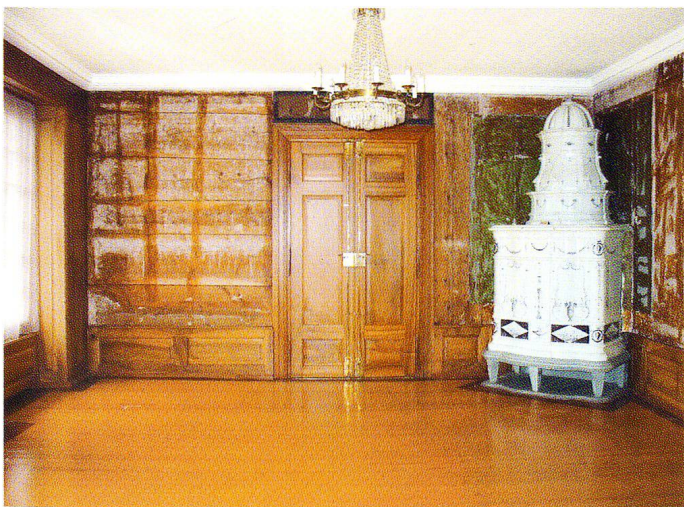
Abb. 16 Die Bretterwand zum westlich des Salons gelegenen Kabinett nach Abnahme des Tapetenensembles, 2006, Neue Burghalde Lenzburg.

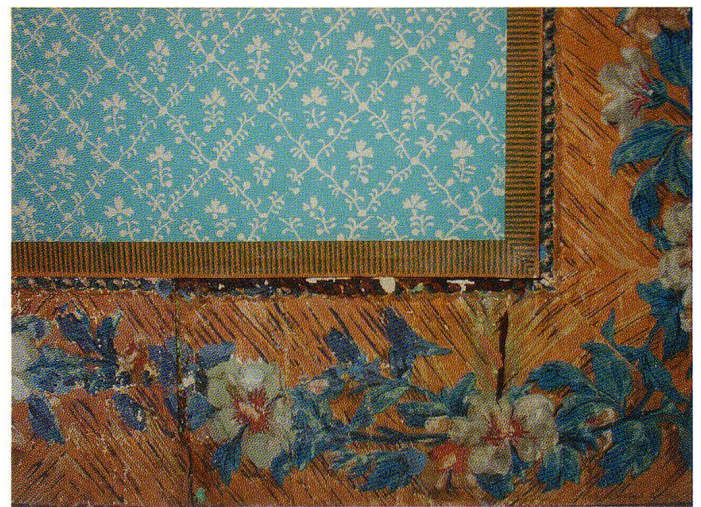
Abb. 18 Der 1967 angebrachte Ersatz für die grüne Unitapete sowie Originalbordüre mit abblättrender Malschicht, Situation 2006, Neue Burghalde Lenzburg.

1967 wurde das Ensemble umfassend überarbeitet, denn auch bei den Arabesken, Bordüren und Supraporten war mittlerweile die Malschicht an zahlreichen Stellen abgeblättert. Sämtliche grünen Flächen wurden beseitigt und ein Teil der Bordüren und Arabesken vorübergehend abgenommen. Die derart von Tapeten gesäuberten Flächen erhielten eine Abdeckung aus dünnen Hartfaserplatten. Anstelle einer grünen Unitapete kam nun eine graublaue Tapete mit schlichtem Weissm Blumendekor zum Zuge (Abb. 18). Diese Wahl steht im Zusammenhang mit der Neutapezierung der angrenzenden Kabinette, wel-
