# La découverte et la restauration d'un ensemble décoratif de papier imprimé polychrome datant de la fin du XVI<sup>e</sup> siècle au palais Aguilar de Barcelone, siège du Musée Picasso

par REYES JIMÉNEZ DE GARNICA

### *Découverte et intervention*

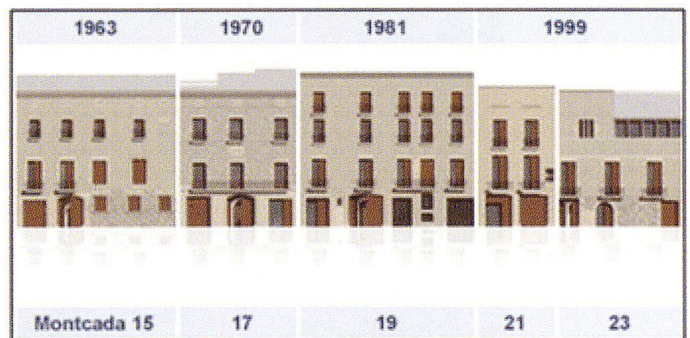
Fig. 1 Les édifices du Musée Picasso de Barcelone.

Le Musée Picasso est situé dans le quartier médiéval du centre historique de Barcelone. Inauguré en 1963 dans l'enceinte du Palais Aguilar, il occupe actuellement cinq bâtiments représentatifs du gothique civil catalan reliés entre eux, le long de la rue Montcada (fig.1).<sup>1</sup>

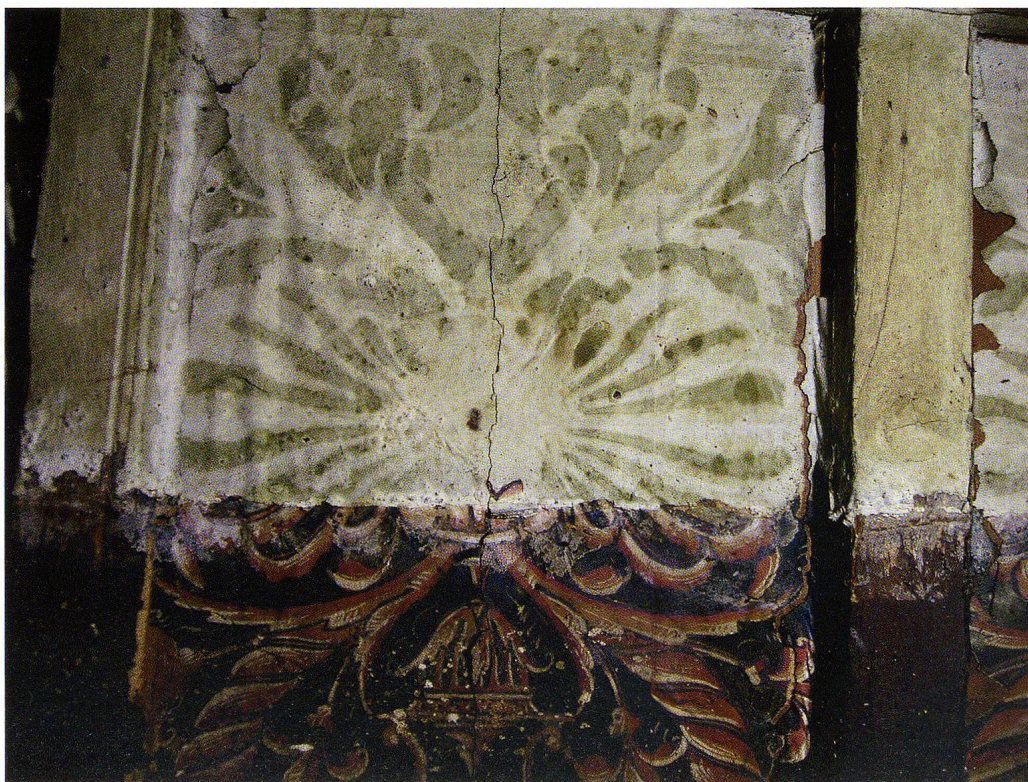
Au début de notre intervention, en 2009, la surface du plafond était recouverte d'une couche épaisse de badigeon. Son état de conservation était incertain (fig.3). Les premiers tests nous permirent de découvrir une belle décoration en papier imprimé et peint, cachée sous les couches d'enduit. Cette décoration recouvrait les poutres et une grande partie de la structure des caissons (fig.4). Au cours de l'étude préliminaire, nous avons observé la haute qualité de réalisation du décor, et décidé qu'une intervention en profondeur s'imposait pour la restauration complète de l'ensemble. La typologie ornementale, la facture, les caractéristiques techniques et les matériaux employés évoquent une production entre la fin du XVI<sup>e</sup> et le début du XVII<sup>e</sup> siècle.

Fig. 3 Détail de l'état de conservation du plafond avant l'intervention.

L'étude préliminaire nous a permis de déterminer les différentes couches de badigeon qui recouvraient complètement le papier, ainsi que l'état de conservation et les principales dégradations de ce dernier: d'une part des endommagements causés par des rongeurs, des insectes et des xylophages, d'autre part des altérations structurelles du bois qui ont provoqué la perte du papier, sa décohésion avec le bois, sa déformation, la formation de poches...

Le processus d'intervention a consisté en l'élimination des différents badigeons pour atteindre le papier et récupérer l'intégrité de l'ensemble, la fixation du support soulevé et le nettoyage de la polychromie.

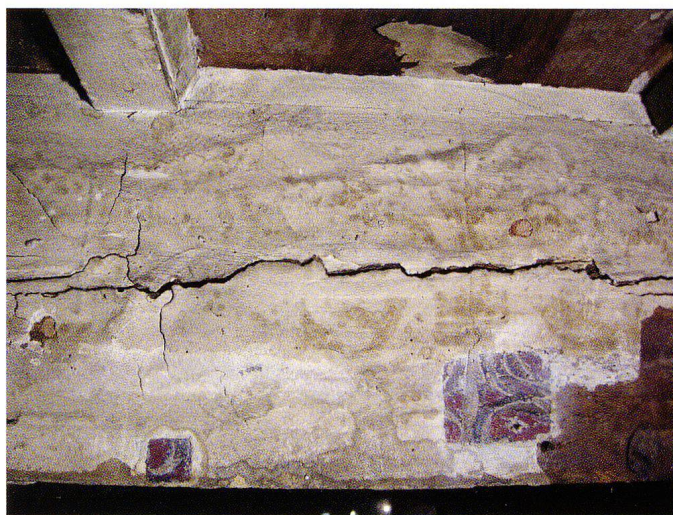
Fig. 4 Les premiers échantillons dégagés nous font découvrir le papier et sa riche polychromie.

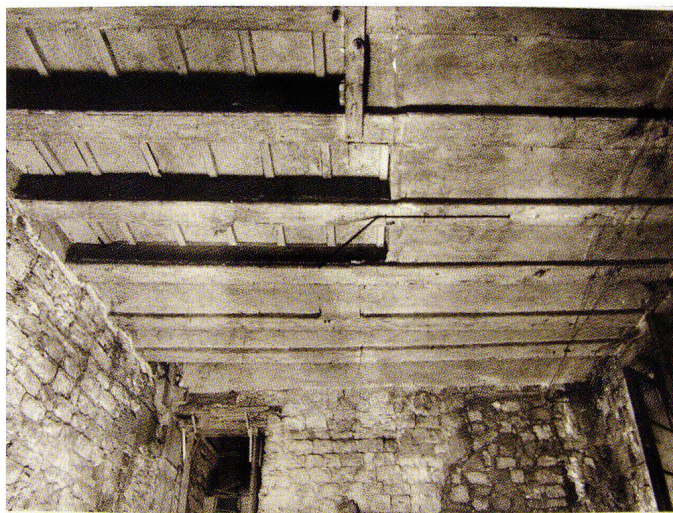
1960 montrant la salle dans un état délabré, avec des murs de pierre apparente, sans leur badigeon original, mais avec des vestiges de revêtements médiévaux. Une image montre la structure du plafond partiellement couverte par un faux plafond de plaques en plâtre qui cachent les poutres d'origine (fig. 5). En regardant attentivement la photographie, on peut distinguer un dessin qui apparaît à travers le badigeon des poutres apparentes (fig. 6-7).<sup>5</sup>

Fig. 5 Vue du plafond avant le début des travaux en 1960.

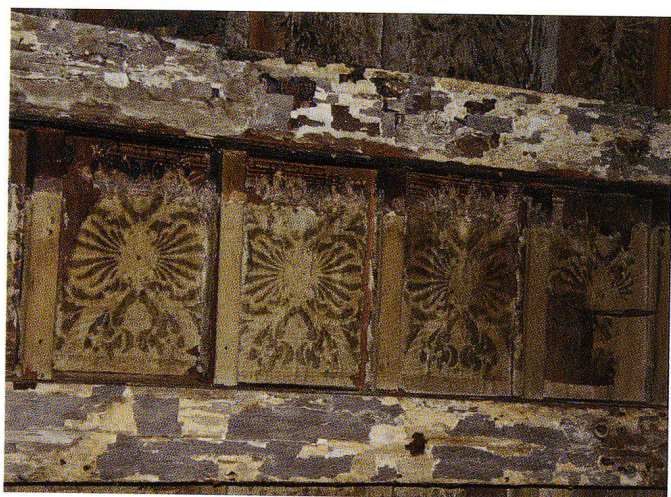
Fig. 6 Détail en 1960.

Fig. 7 Détail avant l'intervention de 2009.

- <sup>5</sup> Par la suite, les analyses de matériaux confirmèrent la présence d'oxalate de calcium. L'oxalate de calcium est formé par la précipitation de l'ion de calcium présent dans la polychromie avec l'acide oxalique (qui peut venir de la matière organique présente dans le liant, le vernis ou la colle...) et aussi par les ions de cuivre de l'azurite.

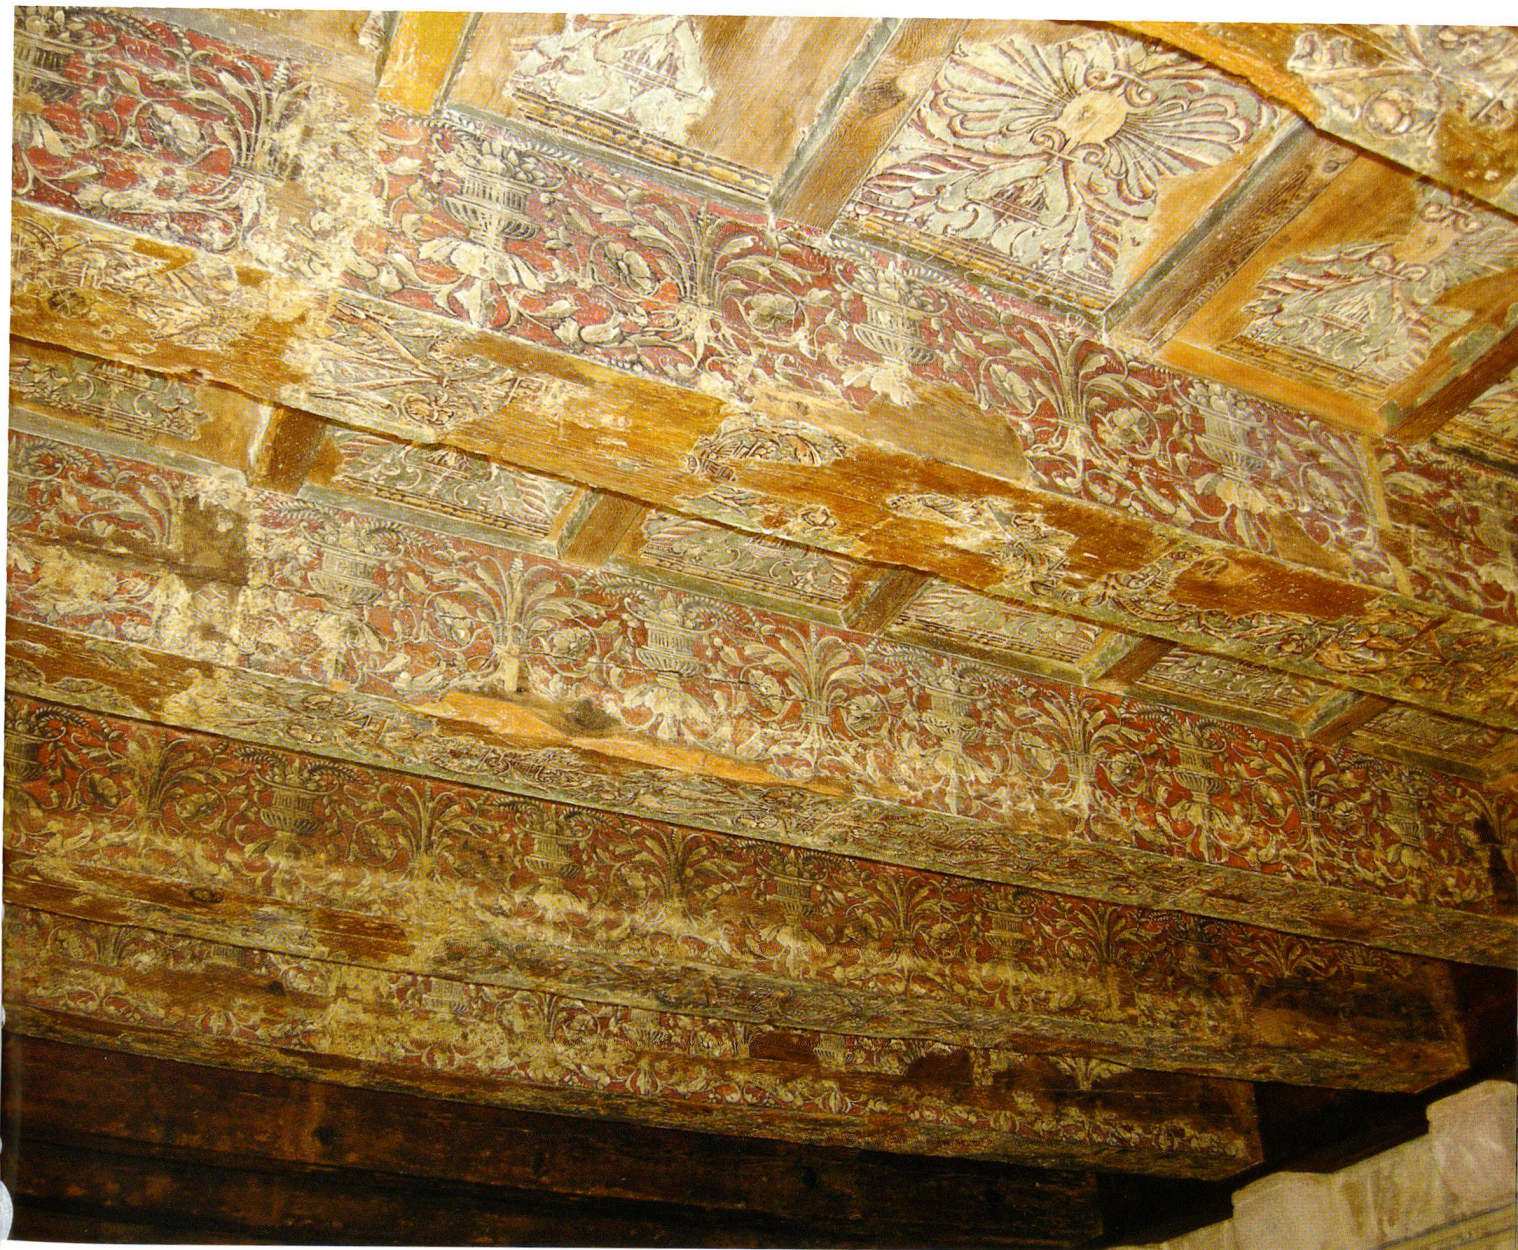
du XVI<sup>e</sup> siècle. Ces quatre typologies sont : un fragment pour couvrir la hauteur de la poutre de 20×23 cm (fig. 9), un fragment pour couvrir la largeur de la poutre de 30×17 cm. (fig. 15), un fragment unique pour la table des caissons (fig. 10) et une bordure de perles (fig. 11).

Les trois premiers ont été réalisés de façon similaire à partir du dessin imprimé directement sur le papier. Par exemple, la séquence d'impression du motif qui orne la hauteur de la poutre a été la suivante : sur le support sans couche de préparation, le dessin en noir a d'abord été appliqué, puis les couleurs gris clair, gris foncé, rouge, rouge clair et finalement les rehauts en blanc au pinceau ont été rajoutés successivement (fig. 16). En revanche, une méthode différente a été utilisée pour l'impression de la bordure : le support a été recouvert d'une couche de préparation jaune, puis d'une seule application noire pour le dessin.

Fig. 9 Détail de la décoration.

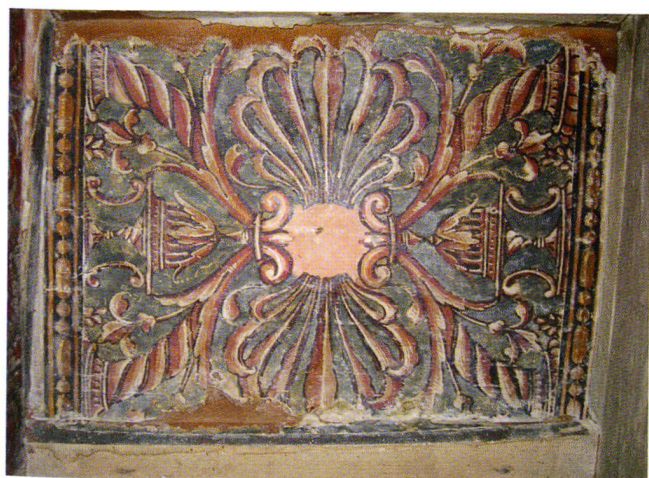
Au centre de chaque caisson, on peut distinguer un trou avec une réserve circulaire. L'ensemble devait être complété par un élément en relief, probablement des petites rosettes en bois doré, qui donnaient une richesse visuelle à l'ensemble et créaient un effet tridimensionnel. Malheureusement, elles sont toutes perdues aujourd'hui, mais les planches conservées permettent d'imaginer ce magnifique ensemble.

Fig. 10 Détail de la décoration des caissons.

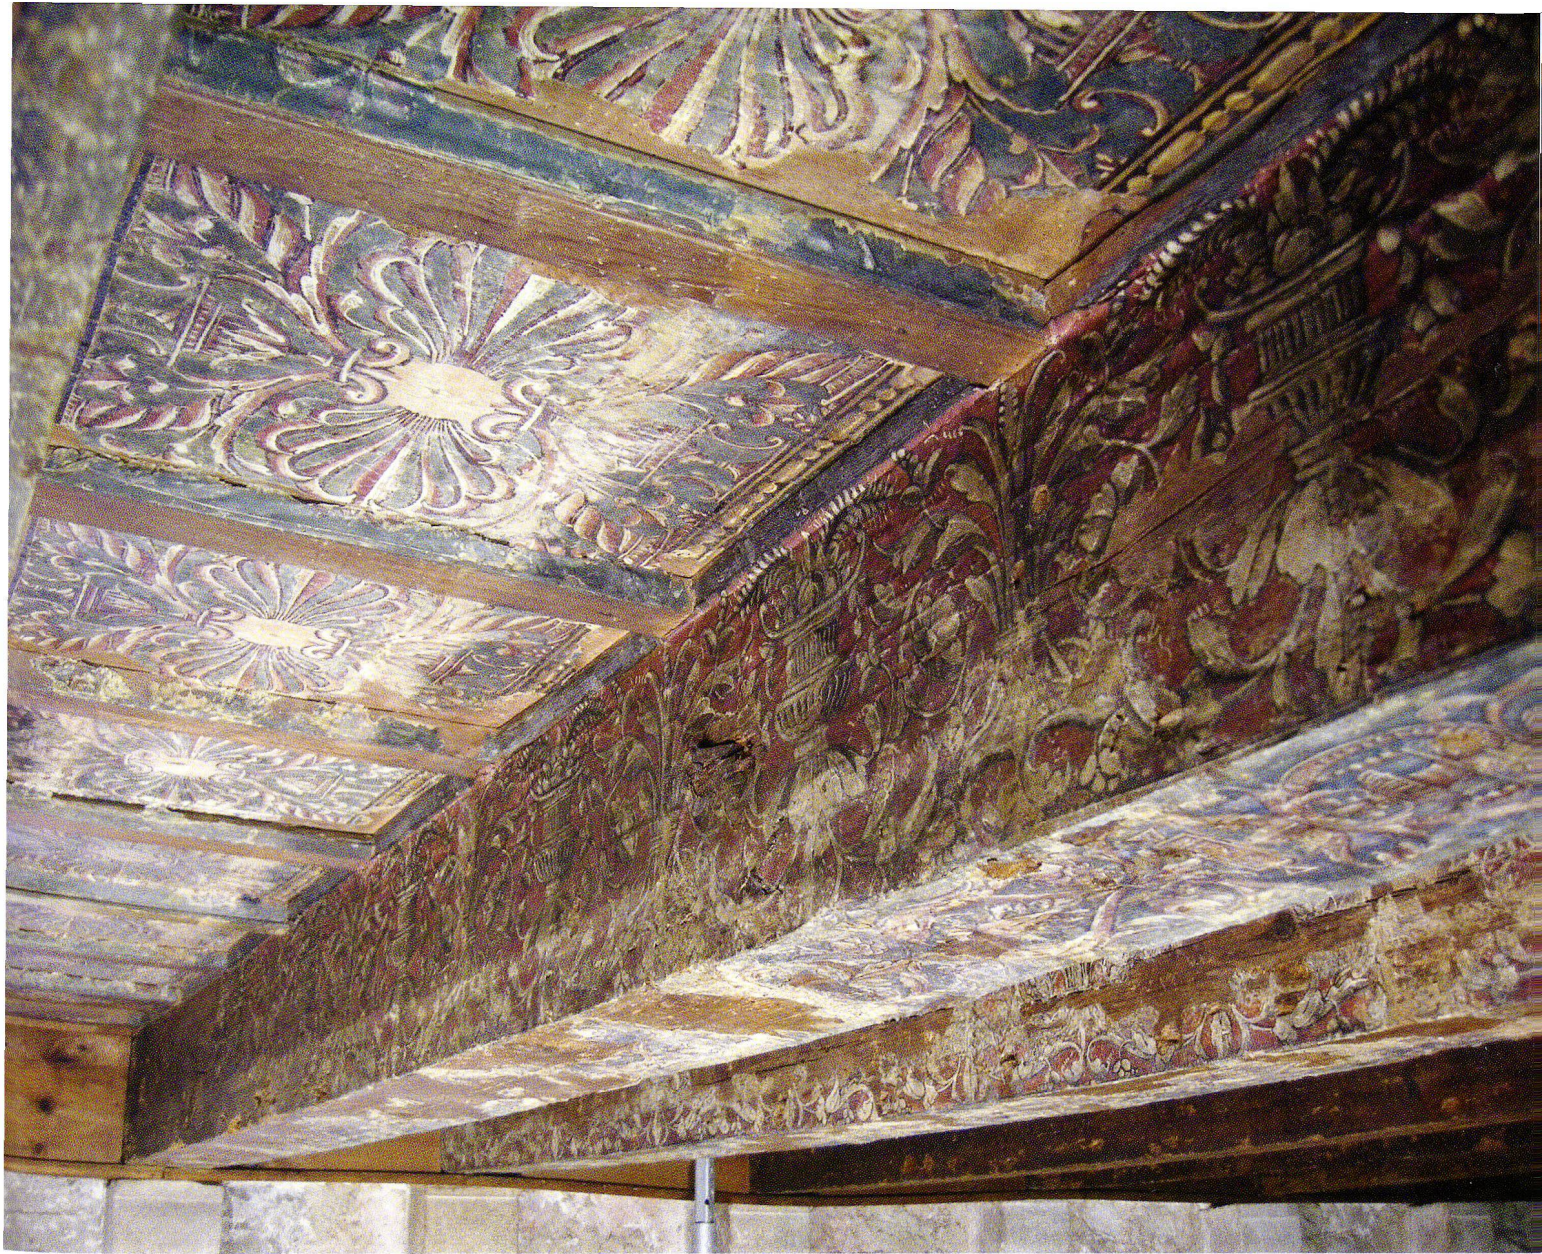
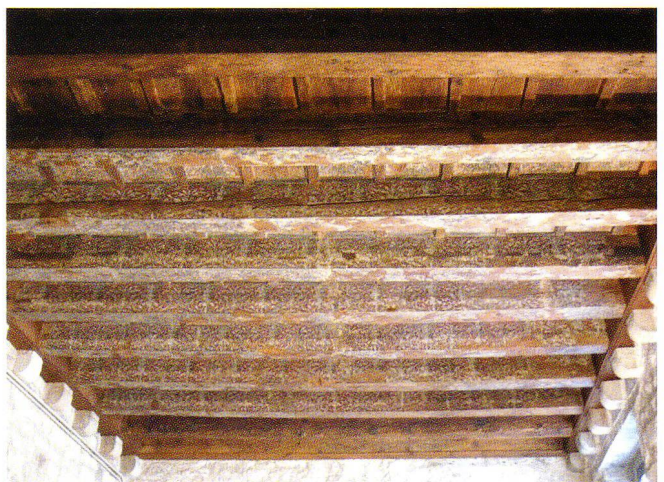
Fig. 12 Détail après la restauration.

Fig. 13 L'ensemble après la restauration.

Fig. 14 L'ensemble après la restauration.

Tout le processus d'intervention pour le dégagement et l'élimination des différents badigeons pour retrouver le papier s'est fait à la main, sans intervention mécanique (fig. 12–14).

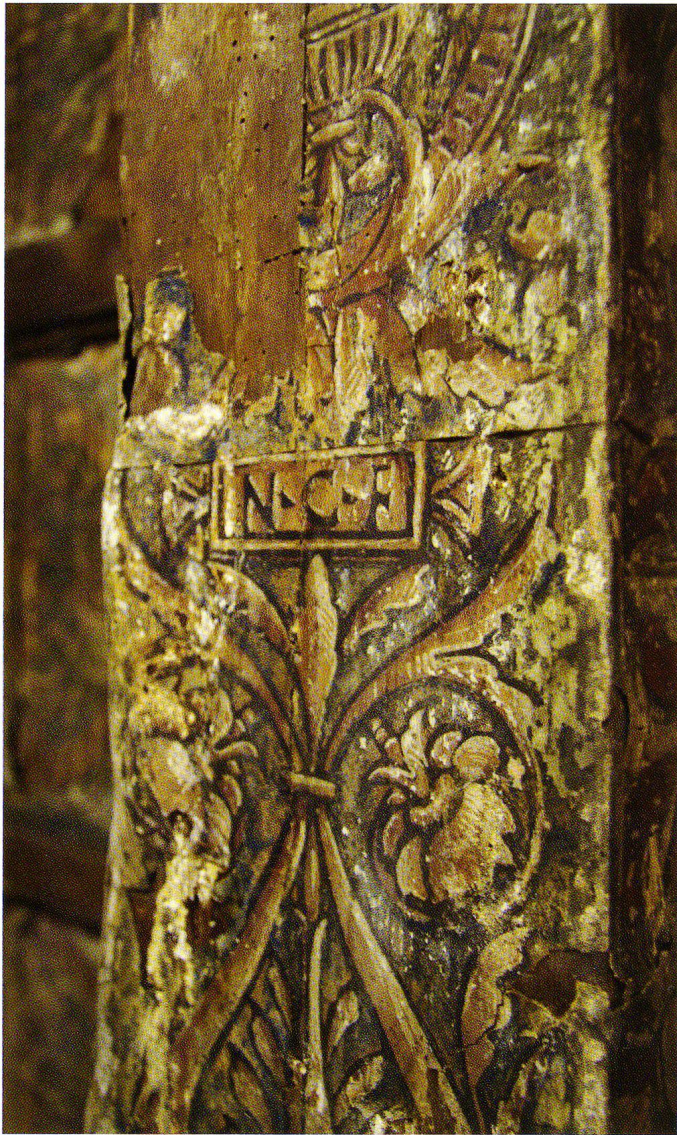
Le seul élément d'identification de la manufacture que nous avons trouvé est un monogramme, qui pourrait correspondre à l'auteur de la planche xylographique. Les fragments qui recouvrent la largeur de la poutre portent les initiales NCF, qui se répètent successivement (fig. 15). Aucune autre indication n'a été trouvée.

Fig.15 Détail de l'inscription NCF.

catalans du XVI<sup>e</sup> siècle, qui sont une source d'influence possible pour les papiers du palais. A cette époque, Barcelone était un centre dynamique de production d'estampes, et la côte méditerranéenne possédait d'importantes plantations de lin pour la fabrication du papier. Les initiales retrouvées sur certains fragments nous donnent une première indication qui pourrait concerner le nom du propriétaire ou celui de l'imprimeur : NCF pourrait signifier *Narciso Casas fecit*, qui fut un imprimeur de Barcelone.

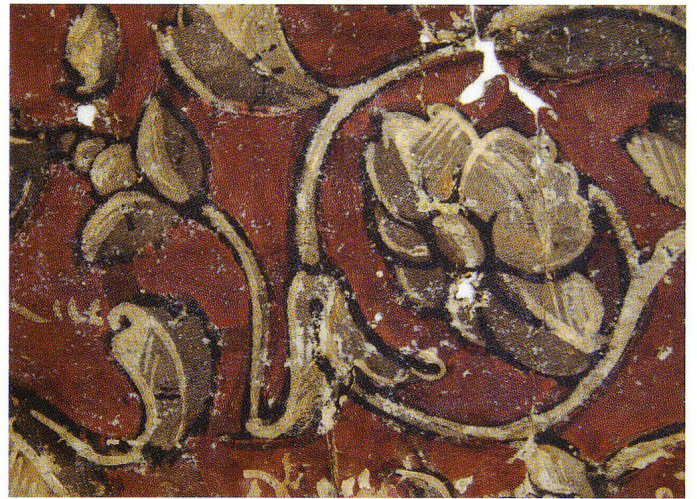
Fig. 16 Détail du rehaut en blanc fait au pinceau.

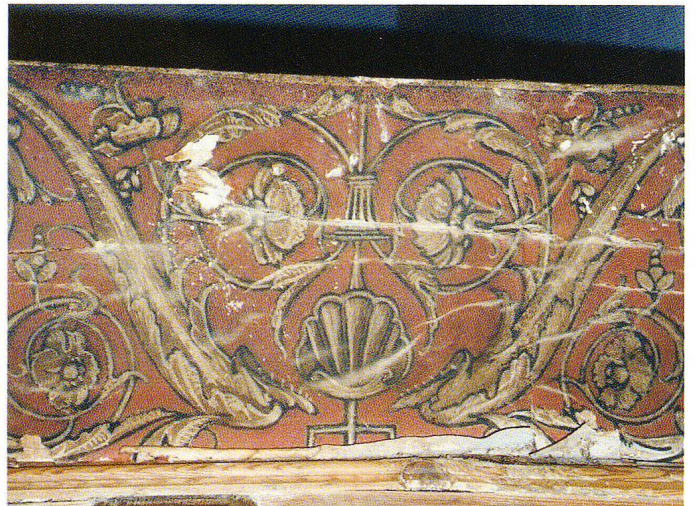
En Espagne, on ne connaît qu'un seul autre exemple de papier imprimé datant de cette période conservé sur les murs. Il a également été trouvé en Catalogne, au château de La Floresta (Lleida) et, comme ici, il recouvre un plafond lambrissé. Il présente une facture similaire à celle du Palais Aguilar, mais les caissons ont été réalisés avec des reliefs en plâtre polychrome et doré, ce qui renforce l'impression de la tridimensionnalité (fig. 17).<sup>7</sup>

Fig. 17 Détail de la décoration du château de la Floresta.
