**Artikel:** Gartenarchäologie im Park von Schloss Arenberg : vom  
Landschaftspark des kaiserlichen Exilheims zur Schafweide und  
Baudeponie und wieder zurück

# Gartenarchäologie im Park von Schloss Arenenberg – vom Landschaftspark des kaiserlichen Exilheims zur Schafweide und Baudeponie und wieder zurück

von REGULA GUBLER

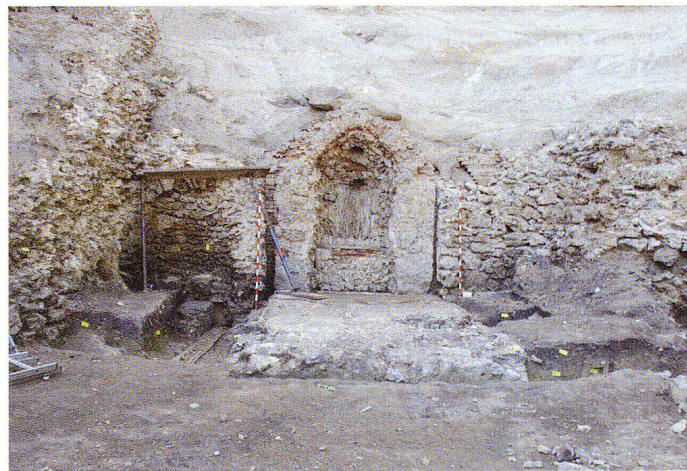
Abb. 11 Eremitage. Nach der archäologischen Freilegung.

Aufgrund der Fotografie aus den 1920er Jahren und älterer Abbildungen wurde bei den Ausgrabungen das Fundament eines kleinen, rechteckigen Holzgebäudes erwartet. Im Zuge der Freilegung zeigte sich jedoch, dass sich im einfachen Holzbau eine altarähnliche Nische verborgen haben musste, die in den Sandsteinfels gegraben worden war. In der Folge wurde auch deutlich, weshalb die Eremitage auf Plan 2 von 1907 die Bezeichnung «Kapelle» erhalten hatte (Abb. 11).

Der Unterbau der hölzernen Eremitage bestand aus einem lockeren Sickeruntergrund, der von einem gemörtelten Streifenfundament eingefasst war. Auf Letzterem ruhten Schwellbalken, während das Fundament mit seiner Stärke von rund 40 cm das Wasser von der Bodenkonstruktion der Eremitage fernhielt. Das Sickerfundament wurde nach Norden durch einen kleinen Graben entwässert. Beidseits des Fundamentes waren ausserdem zwei Drainagekanäle verlegt worden.<sup>43</sup> Sickerfundament und Drainagen waren notwendig, da an besagter Stelle der anstehende Mergel aufstösst und das zeitweise auftretende Grundwasser weggeleitet werden musste. Das Wasser wurde jedoch nur wenig nördlich der Eremitage hingeleitet, wo es im sandigen Boden versickern konnte.<sup>44</sup> Sogar noch während ausgiebiger Regenfälle im März 2007 bewährte sich dieses System. Da der Park hauptsächlich bei trockenem Wetter begangen wurde, war die Nässe des Bodens am Ende der Drainagen bei feuchter Witterung kein Problem.

Das Sickerfundament bestand aus lose eingefülltem Abbruchschutt; an den Steinen und Backsteinfragmenten klebten Reste von weissem, feinem Mörtel, der vom darüber liegenden Boden stammen muss. Ein anderer, gelblicher Mörtel an Steinen und Backsteinfragmenten könnte jedoch von abgebrochenem Mauernwerk – vielleicht Schlossumbauten – stammen. Der gemörtelte Fundamentstreifen bestand aus Sandstein-Bruchsteinen, kleineren Quelltuffstücken, Kieseln und Vollbacksteinfragmenten. Mittig darauf lagen horizontal verlegte Backsteinfragmente, die als Auflager für die Holzwände und den Schwellenrahmen gedient hatten. Auf der Innenseite war das Auflager durch auf die Langseite gestellte Backsteine begrenzt, die einen Mörtelboden mit Bitumenestrich<sup>45</sup> einfassten. Die etwa 1 bis 2 cm dicke Schicht war nur im südlichen Teil der Eremitage erhalten.

Die altarähnliche Nische schliesst südlich an das Fundament an. Sie wurde unter einem besonders harten Knauer<sup>46</sup> aus dem anstehenden Sandsteinfelsen herausge-

hauen. Die halbrunde, leicht eiförmige Nische wurde mit Backsteinen<sup>47</sup> ausgemauert und anschliessend mit Tropfsteinen grottenartig verkleidet. Die Tropfsteinteile waren mit Eisenhaken und Mörtel an der Hintermauerung befestigt. Am höchsten Punkt war die Nische 3 m hoch und etwa 1,40 m tief – allerdings nahm ein zweistufiger Altar den Hauptteil der Nische ein. Die obere Stufe war mit einem Mörtelanstrich versehen, die untere war mit grauen, scharrierten Sandsteinplatten abgedeckt. Die Fronten der Stufen waren ebenfalls mit Tropfsteinen verkleidet.

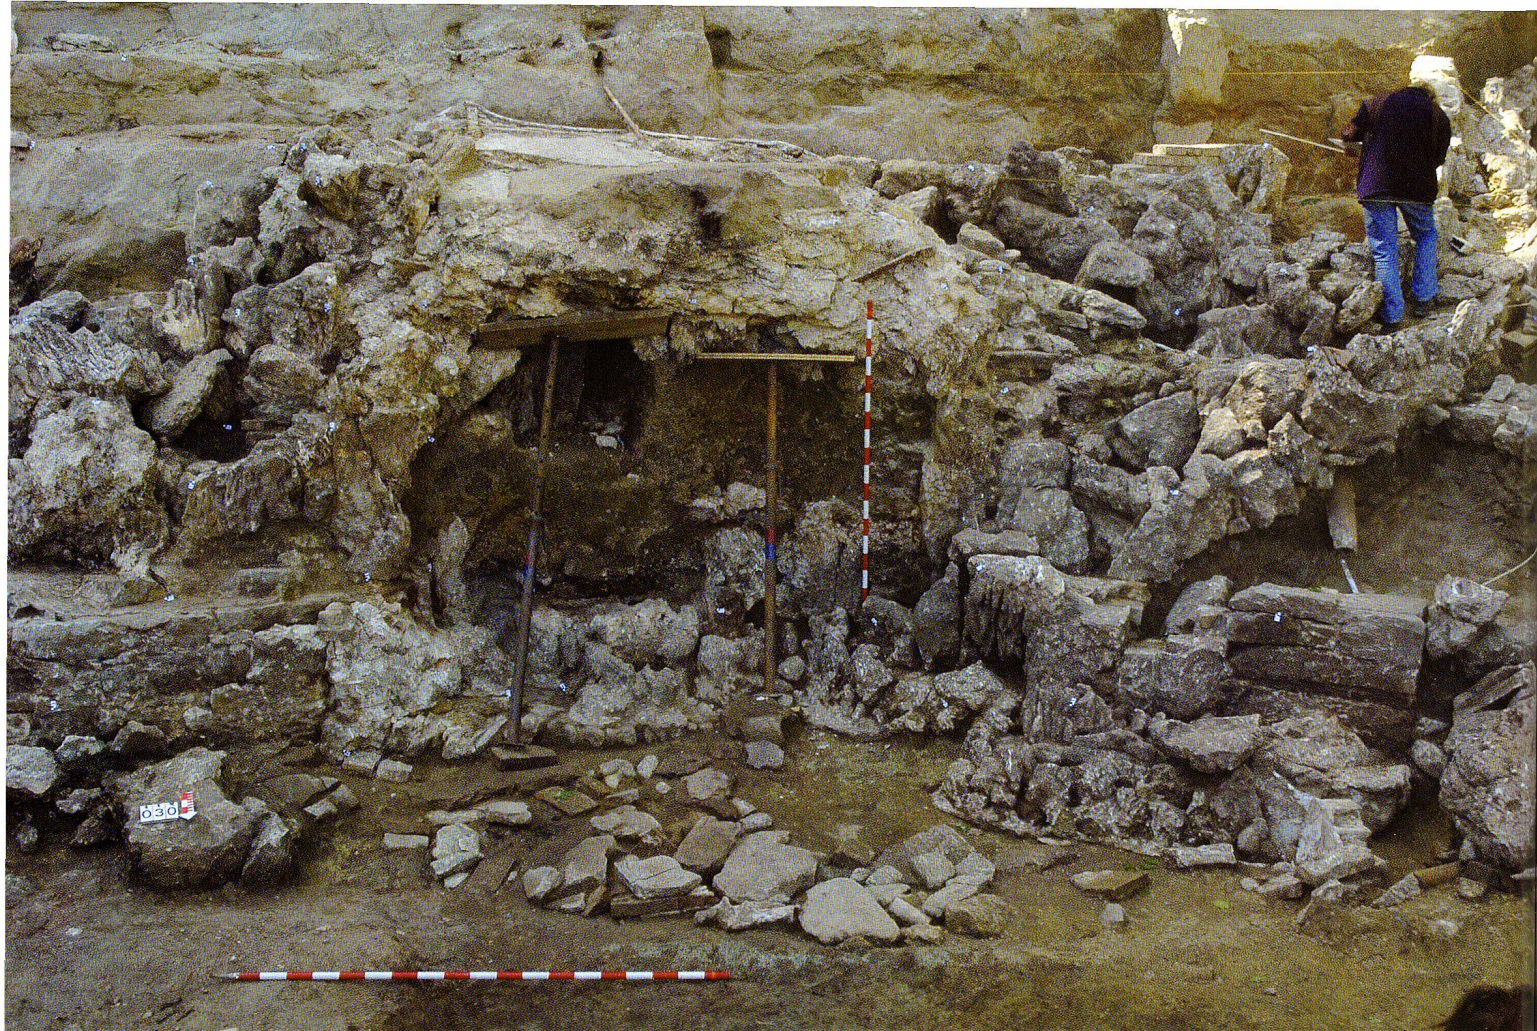
Abb. 23 «Grotte Eugénie», nach der archäologischen Freilegung.

Die archäologischen Sondierungen konnten tatsächlich eine der Fotografie entsprechende künstliche Felsenhöhle freilegen, bei der es sich um Hugentoblers «Grotte Eugénie» handeln musste. Zum Zeitpunkt der Aufnahme war die Tuffsteinlandschaft beidseits der Grotte bereits stark überwachsen und die Brunnenchale vor der Grotte nicht mehr vorhanden. Zum Bau dieser Grottenanlage fehlen jedoch schriftliche Quellen. Sicher ist, dass die «Grotte Eugénie» nicht auf den Plänen 1.1 und 1.2 eingezeichnet worden war. Erst der Plan von 1907 (Plan 2) erlaubt nachträglich eine Identifizierung der Grotte: An der nun bekannten Stelle ist eine rechteckige Brunnen-signatur eingezeichnet. Dass diese bis anhin nicht als Kennzeichnung der Grotte erkannt wurde, ist nicht erstaunlich, da mit derselben Signatur auch heute noch bestehende kleinere Brunnen (zum Beispiel im östlichen Hof der Dependance) eingetragen worden waren.

Das Innere der «Grotte Eugénie» konnte während der Grabungsarbeiten nicht vollständig freigelegt werden, da die Deckenkonstruktion vom Gewicht der Aushubdeponie aus den Jahren 1973/74 stark beschädigt worden war. Durch ein kleines «Guckloch» konnte jedoch das Innere eingesehen werden, in welchem säulenartig eingebaute Tropfsteine (mit Streben zur Rückwand) stehen; Decke und Rückwand waren ebenfalls mit Tropfsteinen verkleidet und mit dünnen Bleiröhren versehen. Auch im Eingangsbereich standen Tropfsteine und Quelltuffe, zwischen denen sich schmale, maximal 15 cm breite Rinnen wanden.

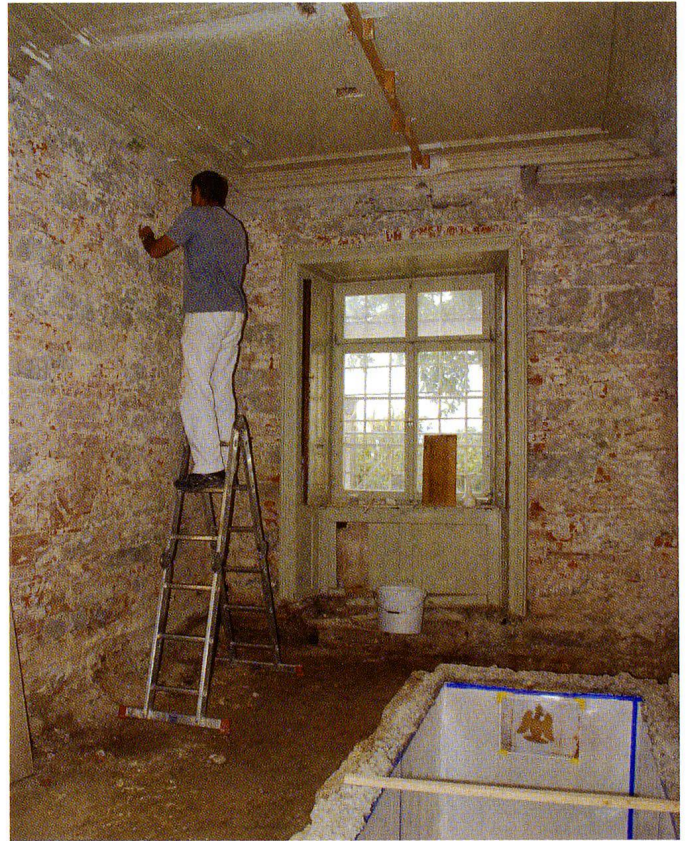
Abb.24 Bad im Westflügel der Dependance. Zustand nach der Freilegung.
