# Konservierung oder Restaurierung? : Zur Problematik der Ruinenerhaltung nördlich der Alpen am Beispiel des römischen Theaters von Aventicum/Avenches (VD)

# Konservierung oder Restaurierung? Zur Problematik der Ruinenerhaltung nördlich der Alpen am Beispiel des römischen Theaters von Aventicum / Avenches (VD)

von THOMAS HUFSCHEID und NOÉ TERRAPON

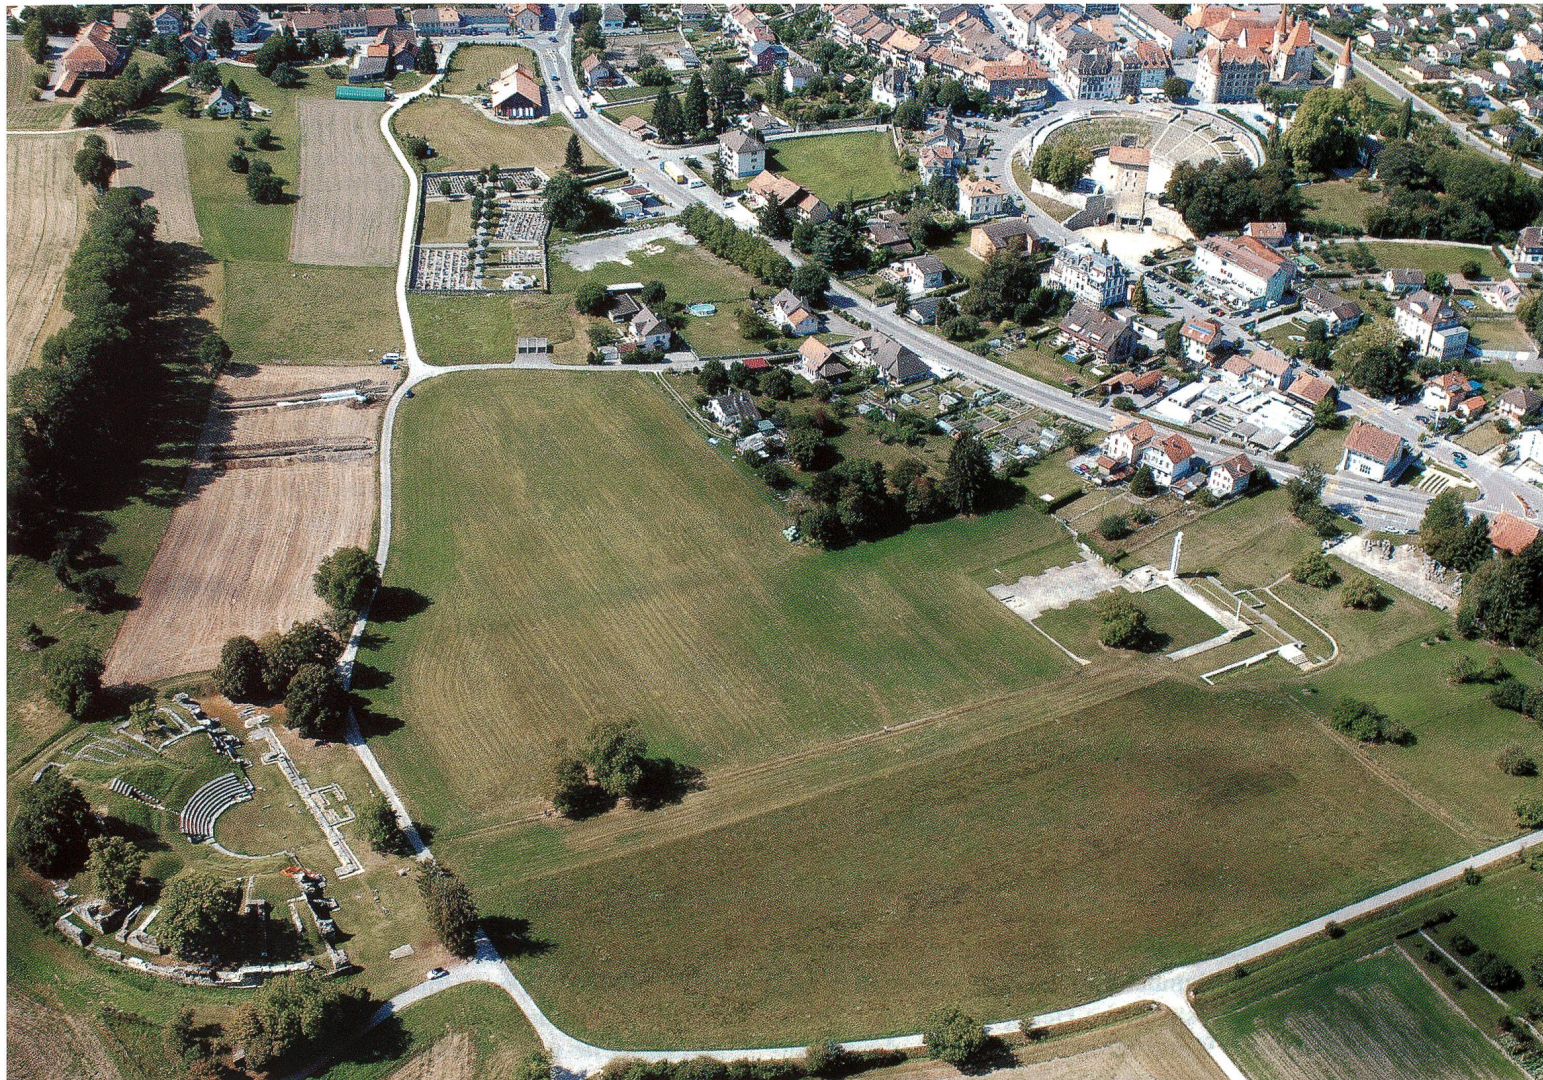
Abb. 1 Aventicum/Avenches (VD), Luftbild der Sakralzone von Aventicum von Osten. Links das römische Theater, das mit seiner über 100 m breiten Bühnenseite auf den gegenüberliegenden Tempel (rechts) ausgerichtet gewesen ist. Im Hintergrund rechts das Amphitheater mit dem mittelalterlichen Bischofsturm.

Im Südwesten des Stadtgebiets existierte spätestens ab dem frühen 2. Jahrhundert n. Chr. eine eigentliche Sakralzone, in der sich sämtliche Heiligtümer und auch die beiden Theaterbauten (ein Amphitheater und ein Bühnentheater vom sogenannten gallo-römischen Bautyp) befanden. Die Theater waren zudem über axiale Bezüge eng mit dem monumentalen Cigognier-Tempel verbunden (Abb. 1).<sup>3</sup>

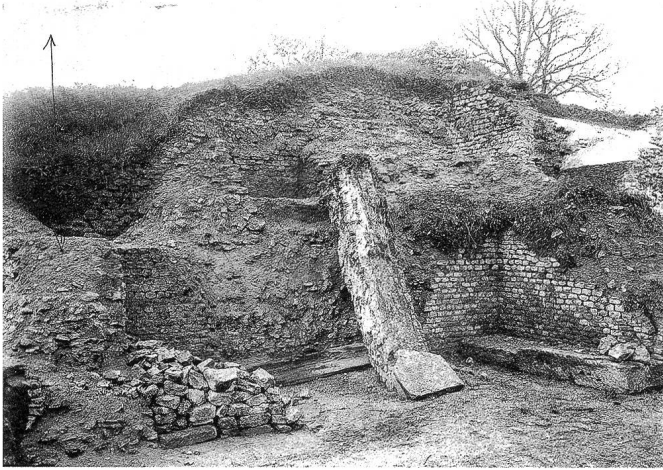
Abb.2 Aventicum/Avenches (VD), römisches Theater. Südwest-Aditus während der Freileigungsarbeiten im Jahre 1898. Deutlich sind die weitgehend demontierten Mauerschalen und das grossflächig exponierte Kernmauerwerk der Ruine zu erkennen. Blick von Norden.

Nous pouvons illustrer le propos avec le mur M90.2 de l'aditus SW du théâtre. Son état de conservation en 1898 et 1940 nous est donné par des documents d'archive (Abb. 2, 8). Avant notre intervention le mur était très dégradé (Abb. 9). L'ensemble des joints d'origine avait disparu, une grande partie du parement antique s'était effondré. Les moellons réutilisés lors des restaurations du 19<sup>ème</sup> siècle étaient fissurés ou éclatés, en particulier sous le chaperon de protection en ciment placé au sommet du mur. Les joints en ciment étaient dans l'ensemble bien conservés, au détriment des parties originales en pierre et en mortier.

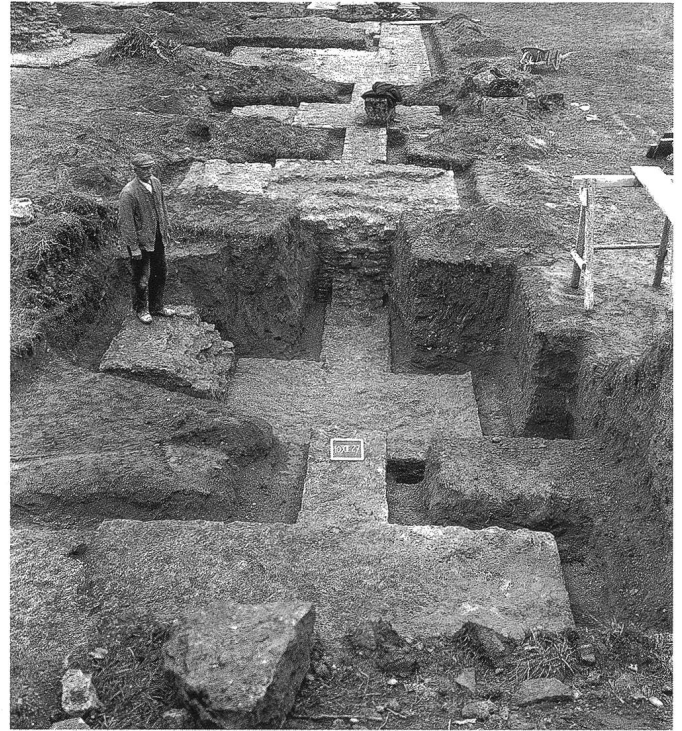
Abb.3 Aventicum/Avenches (VD), römisches Theater. Nordöstliche Eingangshalle nach der Freilegung im Jahre 1927. Die Fundamente der pfeilerartigen Verstärkungen in der Fassadenmauer sind stellenweise bis tief unter das Bodenniveau abgebrochen. Blick von Nordosten.

Bilder aus der Zeit der Freilegungsarbeiten in den 1890er und den 1920er Jahren zeigen deutlich, dass zu besagtem Zeitpunkt grosse Teile der Mauerschalen bereits vollständig fehlen, während wiederverwendbares Baumaterial zum Abtransport und späteren Weiterverkauf nahe des im Norden verlaufenden Chemin en Selley bereitgestellt ist (Abb. 2). Die frühen Fotografien illustrieren zudem eindrucksvoll, wie an einzelnen Stellen die Mauerzüge bis auf die Fundamente hinab ausgeraubt worden sind (Abb. 3).

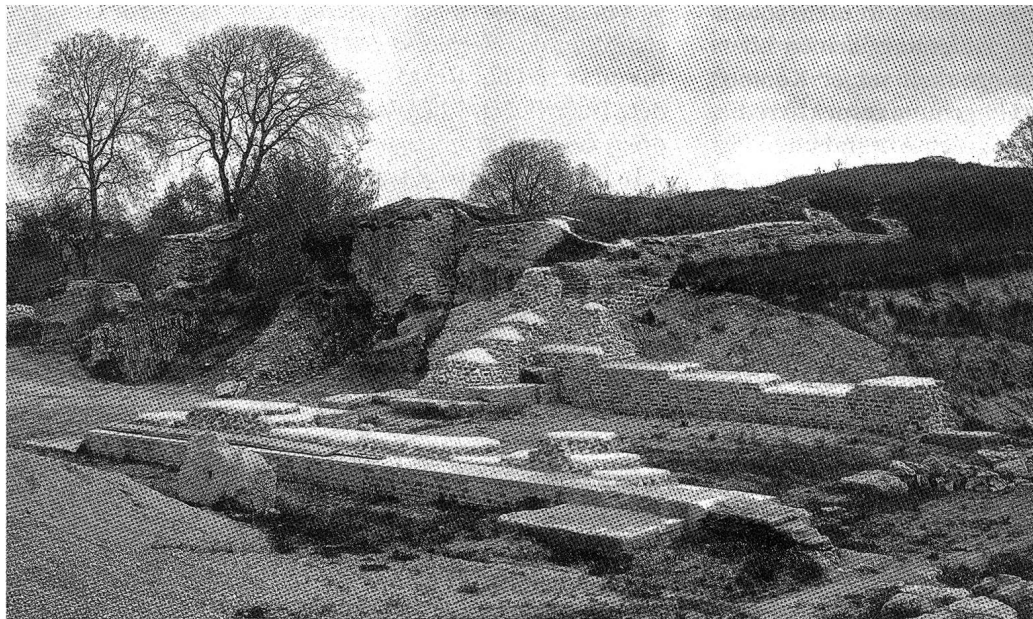
Abb. 4 Aventicum/Avenches (VD), Ost-Aditus und östliche Eingangshalle des Theaters um 1904. Während im Bereich des *aditus* (rechte Bildhälfte) bereits Restaurierungsarbeiten erfolgt sind, präsentiert sich die Zone der östlichen Eingangshalle (linke Bildhälfte) noch weitgehend im Grabungszustand. Blick von Westen.

Die unmittelbar nach den Restaurierungsarbeiten von 1905 entstandene Fotografie (Abb.4) dokumentiert exemplarisch die Problematik. Während die noch untangierten Mauerzüge links im Bild fast vollständig ihres schützenden Schalenmauerwerks beraubt sind und so der Witterung eine Angriffsfläche bieten, wurden bei den restaurierten Mauern rechts im Bild die Mauerschalen neu aufgemauert, um die fragile Kernstruktur zu stützen. Diese Vormauerungen bilden dabei nicht primär ein ästhetisches Element, sondern stellen vor allem eine schützende Verschleisschicht für die originalen Überreste dar. Die Massnahmen wurden somit zwar *rekonstruierend* vorgenommen, bilden letztlich aber eine *Restaurierung* im eigentlichen Sinne, da mit rein konservierenden Eingriffen eine langfristige Substanzerhaltung nicht zu gewährleisten ist. Das ästhetische Bild ordnet sich dabei,

Les chapes en ciment sont retirées et remplacées par plusieurs assises supplémentaires en pierre de Metz. C'est cette intervention qui modifie le plus l'aspect du monument (Abb. 4, 15), le rehaussement des murs est justifié du point de vue de la conservation (plusieurs assises sont nécessaires à la protection efficace du noyau romain). Dans certains cas, des problèmes d'interprétation apparaissent. L'analyse du bâtiment et l'expertise des archéologues permet parfois de résoudre ces problèmes par le rehaussement de tronçons de mur. Une restitution partielle localisée trouve donc là une justification. Les restaurations erronées du 19<sup>ème</sup> siècle sont le cas le plus fréquent où cela est nécessaire. Bien que la re-restauration à l'identique d'une portion de monument qui présente des erreurs d'interprétations flagrantes puisse se justifier, dans la plupart des cas il est impossible de le faire pour des raisons d'intégration et de raccord avec les parties environnantes.<sup>24</sup>

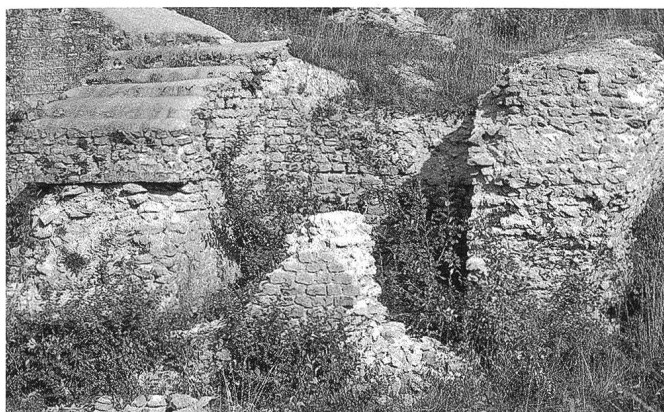
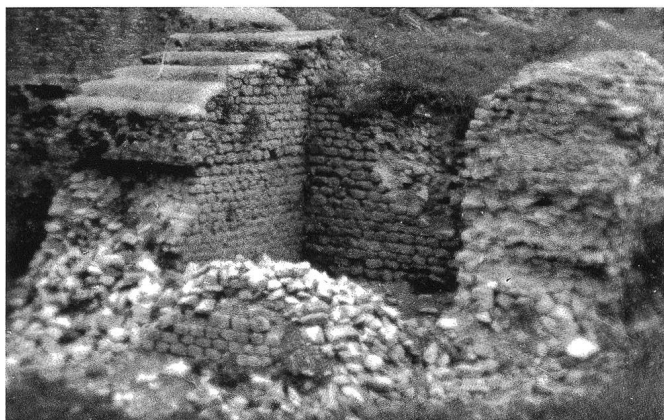
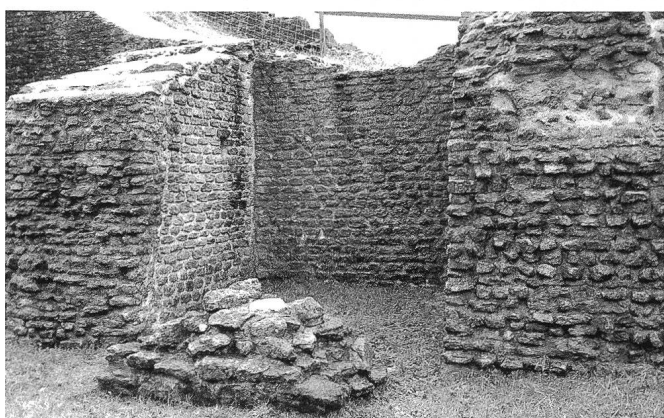
Abb. 5 Aventicum/Avenches (VD), römisches Theater. Mauerzahn M88 in der westlichen Eingangshalle, allmählicher Zerfall des ungeschützt belassenen Mauerstücks im Zeitraum von der Freilegung um 1940 bis zur vollständigen Zerstörung um 1950. Blick von Westen.

Was mittelfristig geschieht, wenn diese Restaurierungsmassnahmen ausbleiben, zeigen Bilder des Mauerstücks M88 in der südwestlichen Flankenzone des Theaters (Abb.5). Das bei der Ausgrabung von 1940 noch recht gut erhaltene Mauerstück zerfiel innerhalb von zehn Jahren fast vollständig und wurde schliesslich in den 1950er oder 60er Jahren durch eine in ihrem Erscheinungsbild schlechte Rekonstruktion ersetzt. Der Verlust an antiker Bausubstanz liegt hier bei nahezu 100%!

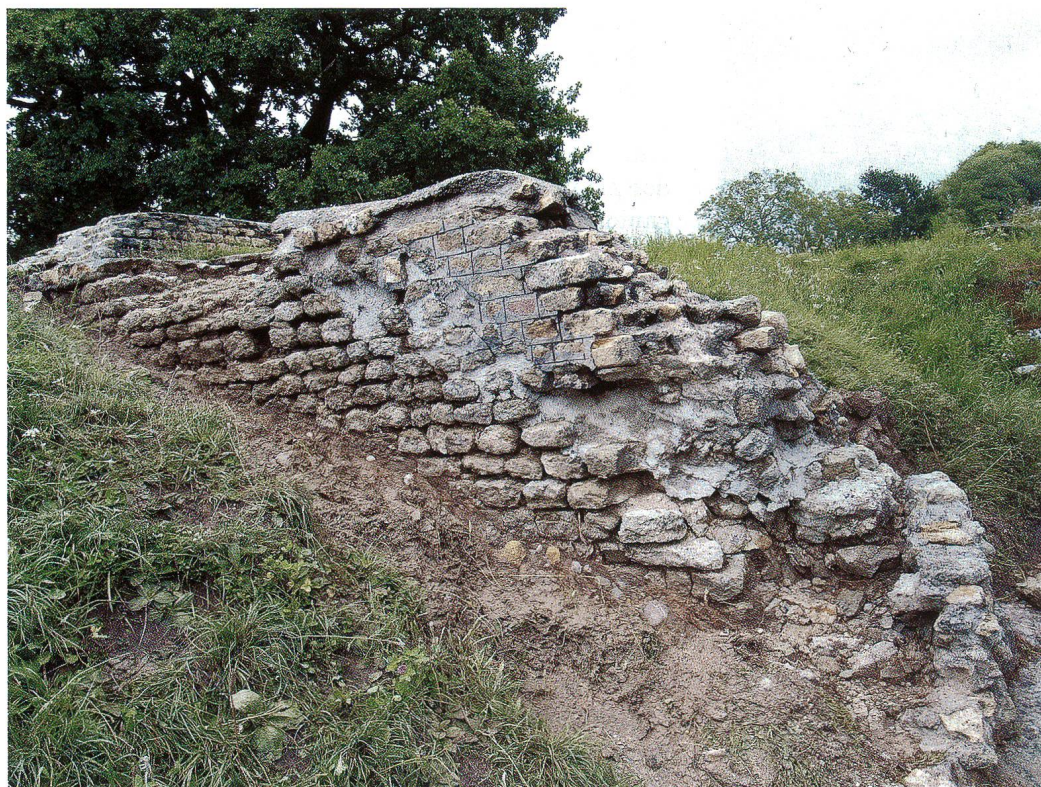
Abb.6 Aventicum/Avenches (VD), théâtre romain. Arrière corps, mur M66, état après retrait de la végétation, les joints d'origine sont totalement dégradés, des ragréages dans les zones où les pierres sont déjà tombées ont été faits (à la limite entre les parties originales et les restaurations du 19<sup>ème</sup> siècle), 2009.

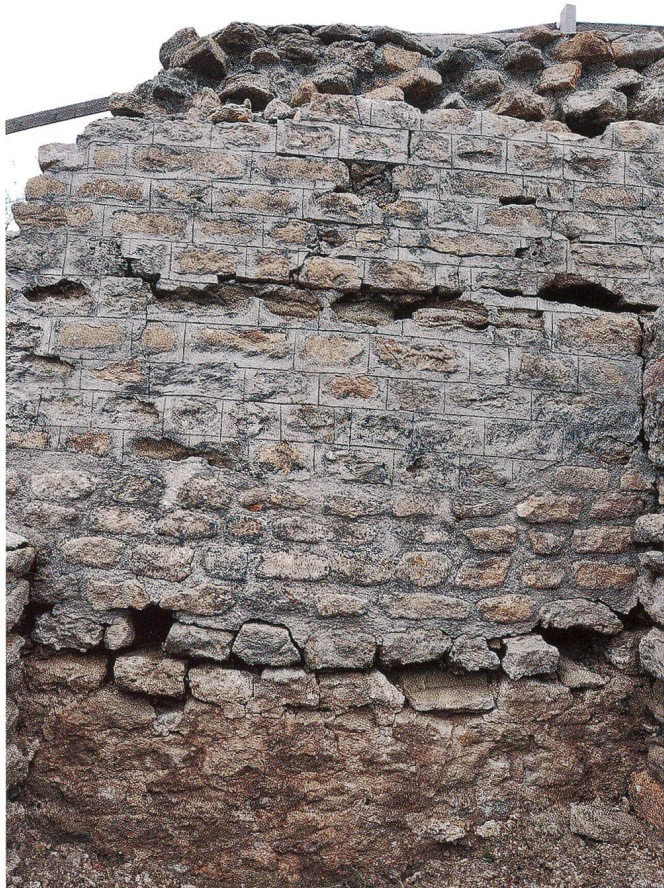
Abb. 7 Aventicum/Avenches (VD), théâtre romain. Aditus sud-ouest, mur M83, état après retrait de la végétation et dégagement de sa base, pierres profondément érodées, la première assise dégradée se trouvait au niveau du terrain, la seconde assise, entourée de ciment, a subi des dégâts dus au gel en raison de sa plus grande perméabilité, 2009.

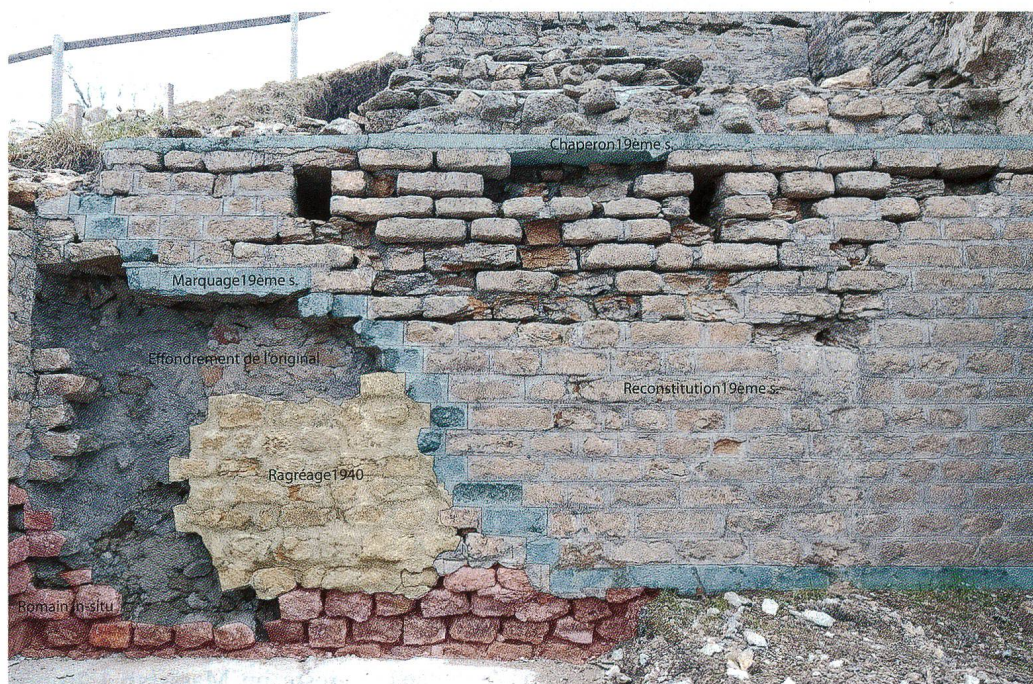
Abb. 9 Aventicum/Avenches (VD), théâtre romain. Aditus sud-ouest, mur M90.2. De haut en bas: chape en ciment (bleu), parement en moellons romains réutilisés au 19<sup>ème</sup> siècle (neutre, joints en ciment tirés au fer), assise en briques de ciment marquant la limite de cette restauration (bleu), parement romain en place au 19<sup>ème</sup> siècle (rouge, joints en ciment tirés au fer totalement érodés), ragréage en ciment, vers 1940, d'une partie originale effondrée (jaune, moellons romains réutilisés, joints en ciment brossés en léger retrait). La plus grande partie du parement d'origine s'est effondrée (gris), 2013.

(Abb. 10). Sa courbe d'évaporation favorise un séchage rapide des structures. Par ailleurs, son profil pétrographique permettra de reconnaître sans équivoque notre intervention à l'avenir. Dans ce cas, la réversibilité formelle de l'intervention est considérée comme secondaire. Elle est toutefois assurée par la relative faiblesse du mortier, plus tendre et poreux que les matériaux avec lesquels il est en contact. Les moellons romains fissurés sont conservés, selon les cas des injections sont faites avec une résine adaptée ou ils sont collés en laboratoire et replacés in-situ. A l'issue de ces travaux, le parement, restitué de manière uniforme offre une protection suffisante aux éléments originaux encore en place. Les anciennes restaurations sont conservées à l'exception des moellons trop profondément fissurés (Abb. 9, 10). Fina-

Ces anciennes restaurations sont toutefois conservées dans tous les cas où elles ne gênent pas la compréhension du monument et son historicité (Abb. 9, 10).

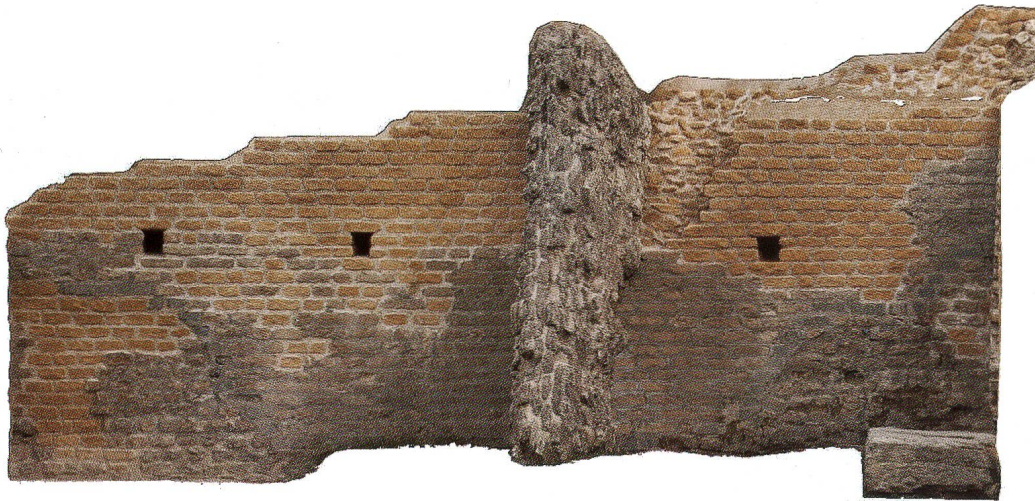
Abb.10 Aventicum/Avenches (VD), théâtre romain. Aditus sud-ouest, mur M90, état après restauration, lacunes comblées avec des moellons en pierre de Metz et rehaussement de la maçonnerie de deux à quatre assises dans le but de protéger le noyau romain et de permettre une bonne évacuation des eaux météoriques, 2013.

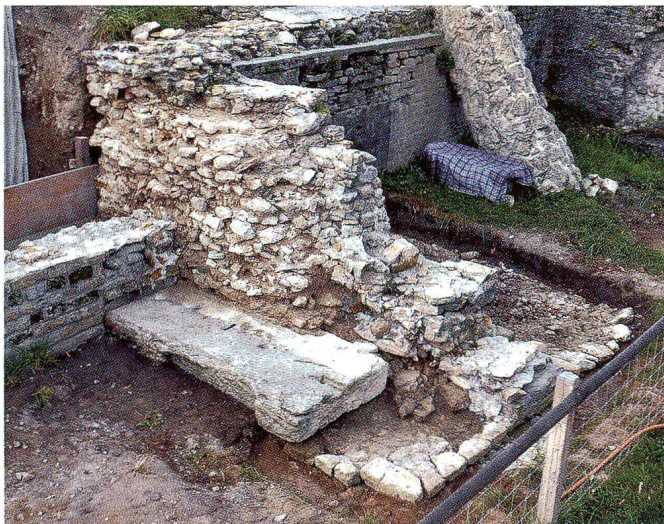
Abb.11 Aventicum/Avenches (VD), römisches Theater. Südwest-Aditus nach Entfernung der schadhafte Zementrestaurierungen. Erkennbar ist das Kernmauerwerk von M93, das in der Antike eine heute fast vollständig verschwundene Verblendung aus Muschelkalksandsteinquadern aufwies. Blick von Norden.

Ein Beispiel für einen konkreten Lösungsansatz der restauratorischen Probleme bietet der 2012 restaurierte Mauerkörper M93 im Südwest-Aditus des Theaters. Der angesichts von massivem Zementeinsatz vollständig entrestaurierte Mauerkörper zeigt deutlich die Probleme einer fehlenden Mauerhaut und aufgrund des Zementeinsatzes ausgebrochener Mauerhüllen (Abb. 11).

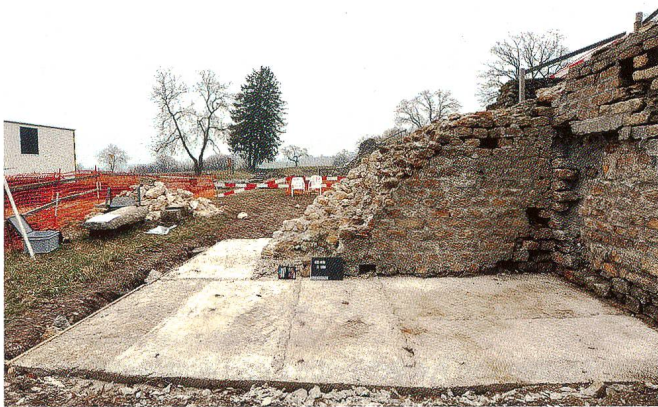
Abb. 13 Aventicum/Avenches (VD), théâtre romain. Aditus sud-ouest, fondation à la base du mur M90, négatifs des blocs en gros appareil, travaux en cours, 2013.

A la base du mur M93, les négatifs des blocs en gros appareil ont été symbolisés par des empreintes au sol. La réversibilité de l'intervention vis-à-vis de la fondation originale est assurée par une couche à base d'argile.<sup>27</sup> Une chape de mortier a été coulée par-dessus, de légers renflements sur sa surface symbolisent l'emplacement des blocs en grès disparus. Cette chape assure également la conservation des fondations en les protégeant efficacement des végétaux. Une légère pente permet à l'eau de s'écouler vers le drainage périphérique (Abb. 13).

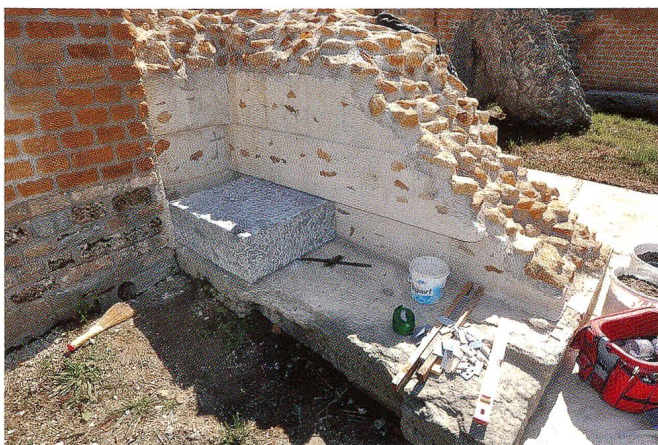
Abb. 14 Aventicum/Avenches (VD), théâtre romain. Aditus sud-ouest, côté nord du mur M93, négatifs des blocs en gros appareil, travaux en cours, 2013.

Du côté nord du mur M93 et dans le respect de la connaissance du monument, les négatifs de blocs ont été réalisés en élévation.<sup>28</sup> Un simple coffrage a servi de guide, le mortier est disposé directement sur le noyau romain (consolidé). Les négatifs ont été alignés légèrement en avant par rapport à leur position d'origine. Ceci permet de protéger du gel et de la végétation les restes de mortier qui attestent de la présence des blocs. Une couche d'isolation en cyclododekan<sup>29</sup> a été disposée entre le bloc original et les restes de mortier pour assurer la réversibilité de l'opération. Conformément à une décision de la commission de construction, un bloc en grès a été placé à la base de cette structure pour en faciliter la compréhension (Abb. 14).

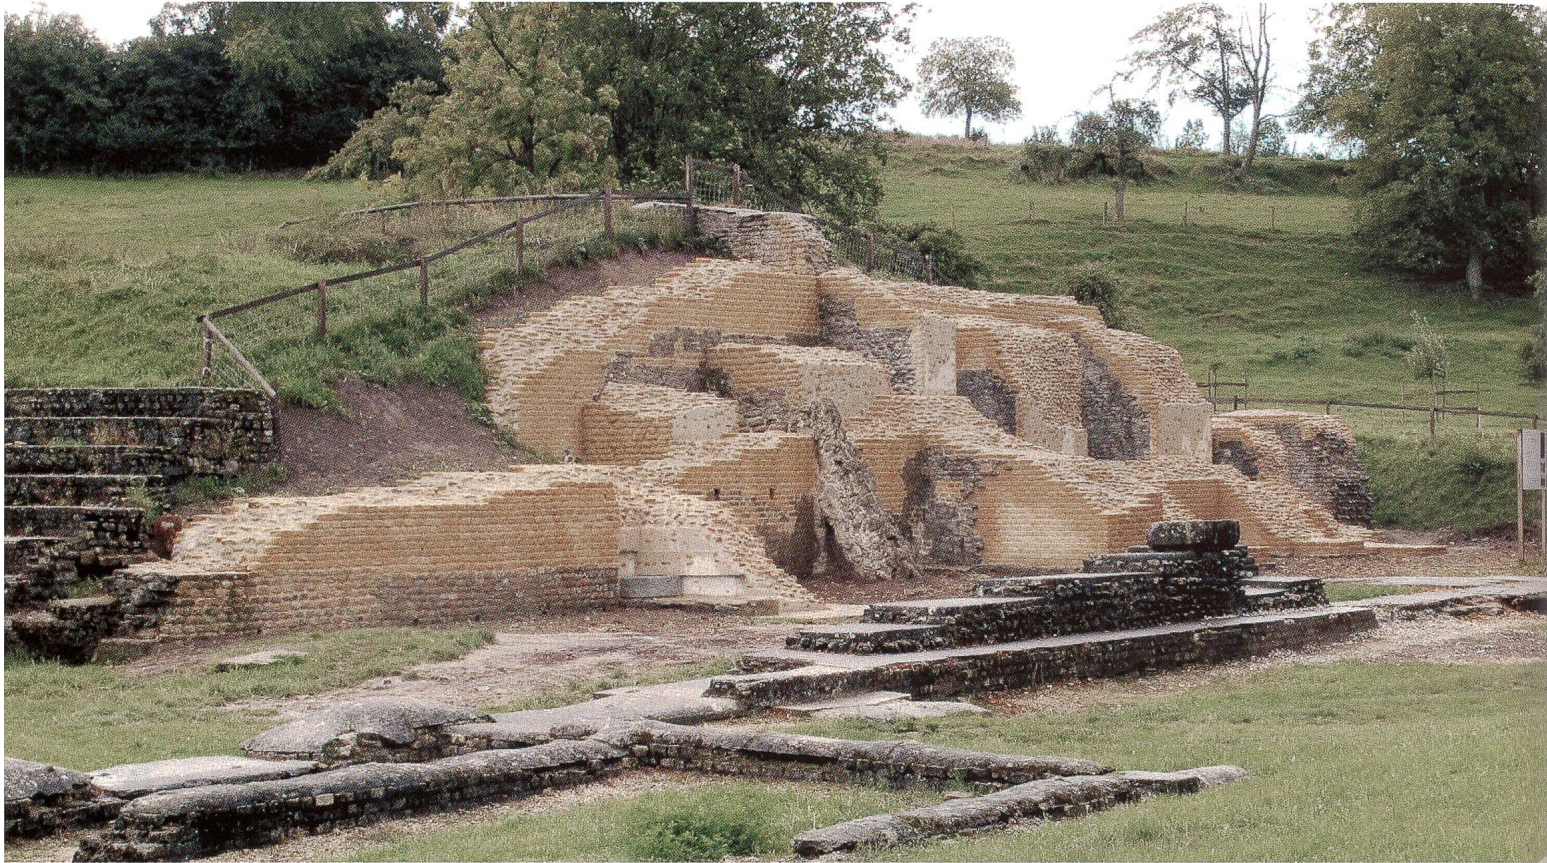
Abb. 15 Aventicum/Avenches (VD), römisches Theater. Südwest-Aditus und südwestliche Eingangshalle nach Abschluss der Restaurierungsarbeiten von 2012 und 2013. Übersicht von Norden.
