Die mittelalterlichen Blockbauten im Dorfbachquartier

Bauforschung, Dokumentation, Befunde

von ULRIKE GOLLNICK

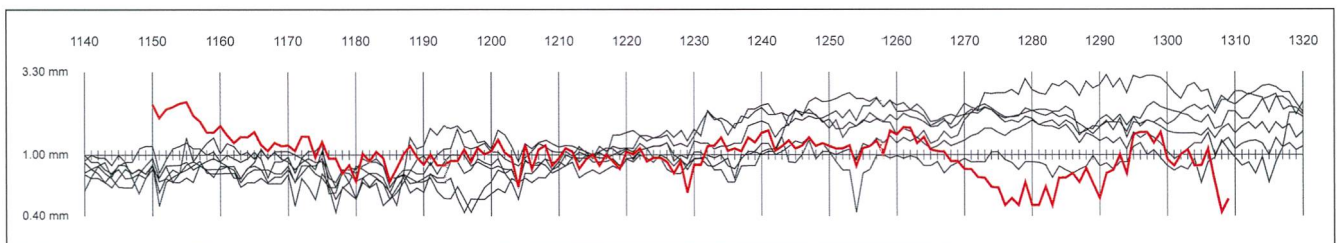
Abb. 14 Haus Gütschweg 11. Dendrochronologische Kurve (rot) des Fassadenbalkens (vgl. Abb. 13) in synchroner Lage mit Referenzkurven aus der Region.

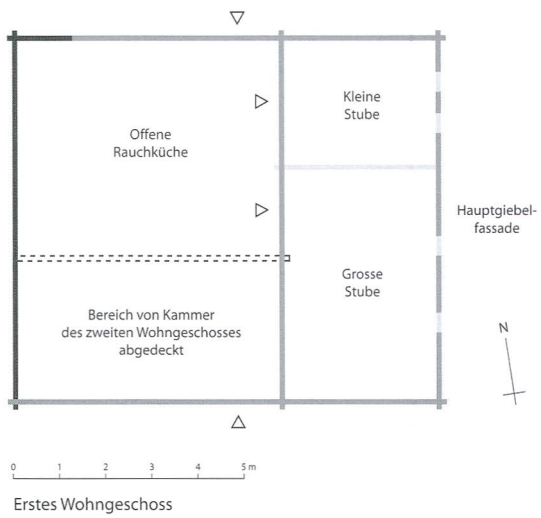
Abb.16 Dorfbachstrasse 8. Rekonstruierter Grundriss des ersten und zweiten Wohngeschosses.

die rückwärtige Giebelfassade sowie das Kammergeschoss (Abb. 16).

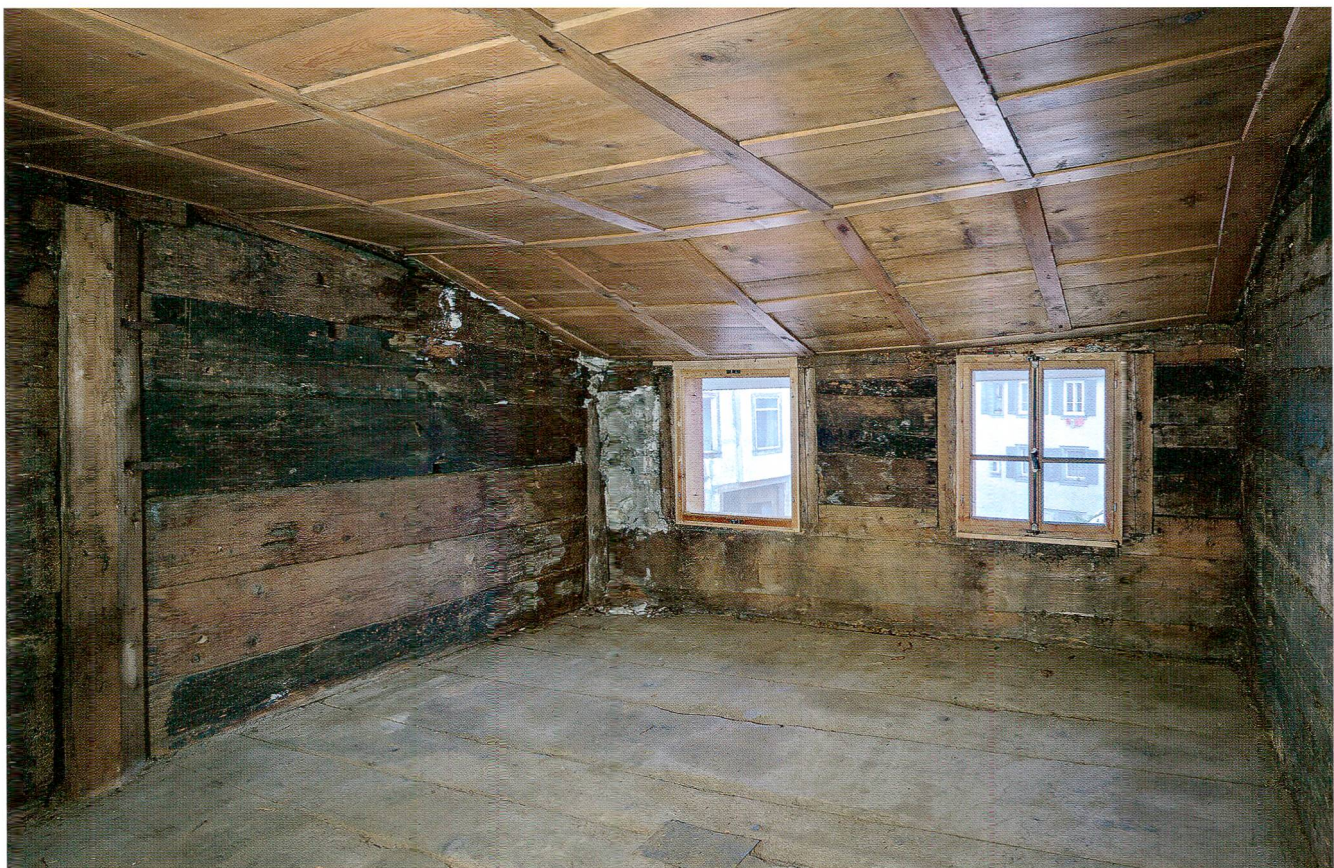
Abb. 40 Haus Gütschweg 11. Nordostanbau (R. 2.12). Blick gegen Nordosten. Balken-Ständer-Bau.

Im 19. und 20. Jahrhundert erfolgten die übrigen Anbauten im Norden des Baus. Der Nordosttrakt⁹⁶ wurde dabei in den Kernbau eingeschoben. Drei Räume sind als Riegelbau mit Mauerwerksausfachung⁹⁷ entstanden (Abb. 39), der südliche Raum im zweiten Vollgeschoss wurde in Ständer-Balken-Technik konstruiert (Abb. 40).⁹⁸
