Der Aus- und Einbau der Historischen Zimmer im Landesmuseum Zürich : ein Erfahrungsbericht

Der Aus- und Einbau der Historischen Zimmer im Landesmuseum Zürich – Ein Erfahrungsbericht

VON GABY PETRAK

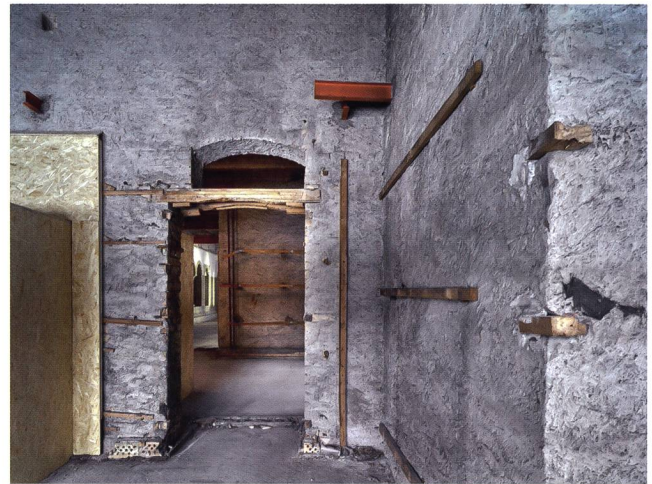
Abb. 10 Unterkonstruktion aus angeschraubten und eingeputzten Dachlatten. Privatstube aus der Fraumünsterabtei Zürich, Landesmuseum Zürich.

aufwendigere Aufbau deutet darauf hin, dass diese Rahmen in einer Schreinerwerkstatt passgenau vorgefertigt worden waren (Abb. 12). Als weitere Variante der Unterkonstruktion fanden sich sägerohere Blindtäfelungen wie beispielsweise in der Pestalozza- und der Seidenhof-Stube sowie im Lochmannsaal, auf die dann die Täfer direkt montiert wurden (Abb. 13). Des Weiteren wurden bereits beim Bau der Räume Holzklötze in die Wand eingemauert, die entweder für die Unterkonstruktion oder direkt für die Wandelemente zur Befestigung dienten (siehe Abb. 10).

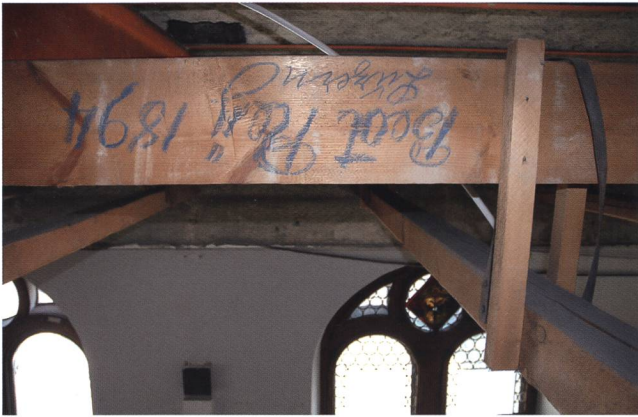
Abb. 23 Signatur des Schreiners Beat Rey von 1894 auf einer Deckenunterkonstruktion, der am Einbau der Decke beteiligt war. Decke aus dem Schloss Arbon, Landesmuseum Zürich.

Verantwortlich für den Einbau mehrerer Decken waren zudem die Schreiner Eduard Golbach, Beat Rey und der Maler E. Bänniger (Abb. 23).¹⁶ Des Weiteren wurde durch die angegebenen Jahreszahlen zwischen 1894 und 1897 deutlich, dass bereits damals der Einbau von mehreren Zimmern und Decken durch verschiedene Schreiner parallel ausgeführt worden war. Nebst Signaturen und wenigen Zeichnungen (Abb. 24) waren rückseitig alte Nummerierungen angebracht, die entweder aus der Zeit des

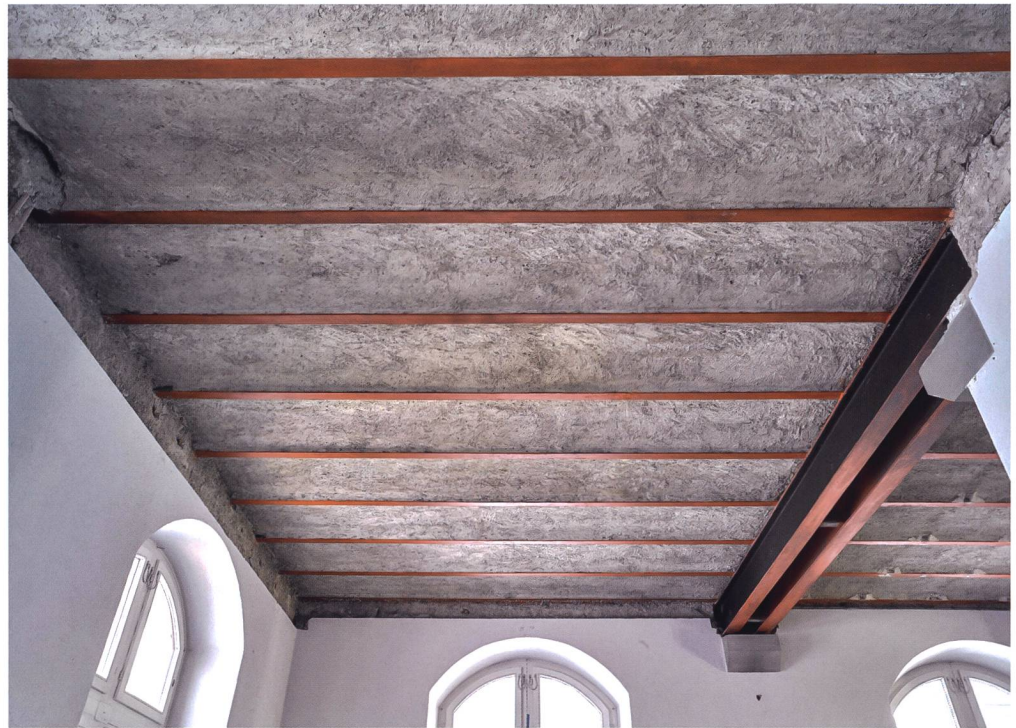
Abb. 29 Neu betonierte Decke und mit Spritzputz als Brandschutz ummantelte Stahlträger nach der Sanierung. Raum Korridor 00.102.H, Landesmuseum Zürich.

der Konservatoren-Restauratoren die Halfenschienen in die neuen Betondecken integriert wurden.
