# Flammenschutz gegen Luftangriffe [Fortsetzung]

Autor(en): **Portmann, Max**

Zeitschrift: **Protar**

## Flammenschutz gegen Luftangriffe. Von Ing. Chem. Max Portmann. (Fortsetzung)

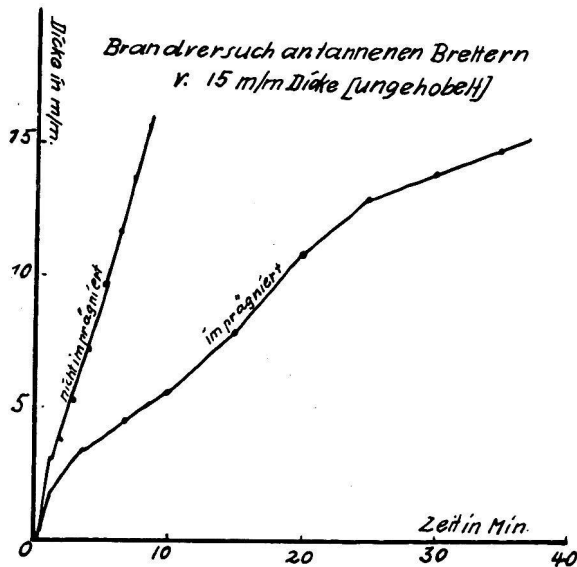
Währenddem die Brandkurve am nicht imprägnierten Versuchsstück ziemlich linear verläuft, die Zerstörung durch das Feuer mit der Zeit also direkt proportional ist, vorausgesetzt, dass die Temperatur und die Grösse des Schadenfeuers, in diesem Falle die eingangs beschriebene Bunsen-

flamme, konstant gehalten werden, was hier praktisch der Fall ist, verläuft die Kurve am imprägnierten Holz ganz anders. Es handelt sich bei den Abweichungen nicht etwa um Versuchsfehler, wie dies gerne angenommen wird, wenn der Verlauf eines Vorganges nicht ganz regelmässig ist, sondern um Erscheinungen, deren Ursachen im Versuchsmaterial einerseits und in der Imprägnierung andererseits zu suchen sind. Am Anfang nimmt z. B. die Kurve bis zur 2. Minute einen ziemlich steilen Verlauf, das heisst die Zerstörung durch das Feuer schreitet ziemlich rasch fort. Von der 2. bis zur 10. Minute ist der Verlauf ein wesentlich flacherer, die Zerstörungsgeschwindigkeit also stark reduziert, währenddem sich zwischen der 10. und 20. Minute erneut ein etwas steilerer Verlauf zeigt, der sich dann von hier weg wieder flach fortsetzt. Der Widerstand gegen das Feuer ist also zwischen der 2. und 10. und der 20. bis 37. Minute am grössten und am Anfang und in der Mitte am kleinsten. Die Zerstörung zwischen der 10. und 20. Minute erfasst die mittlern Partien des Brettes zwischen dem 6. und 11. Millimeter.

Hier kommt die Schutzwirkung am unbehandelten Material viel stärker zum Ausdruck wie beim imprägnierten Holz. Allerdings, wenn man die Kurve in Fig. 2 mit jener in Fig. 3 vergleicht, so sieht man, dass der steile Verlauf verschwunden ist. Während dem Brandversuch an den dünnen Brettchen verläuft die Kurve beinahe linear. Das Hobeln der Oberfläche verursacht also nur eine Verzögerung. Eine Brandausbreitung wird durch dasselbe niemals unterbunden, sobald es sich um eine stärkere Brandursache handelt.

Kehren wir wieder zurück zur Diskussion der Brandkurve in Fig. 2. Wir haben gesehen, dass zwischen der 10. und 20. Minute die Zerstörungsgeschwindigkeit eine etwas grössere ist. Diese Zeit

umfasst die Tiefen zwischen dem 6. und 11. Millimeter, also die mittlern Partien des Brettes. Der Grund für diese Erscheinung ist ein denkbar einfacher und liegt in der Art und Weise des Imprägnierens begründet. Da die Bretter durch Eintauchen imprägniert wurden, erfolgte die Aufnahme des Flammenschutzmittels auf rein kapillarem Wege. Die äussern Schichten erfahren eine stärkere Anreicherung als die mittlern Partien. Es ist daher begreiflich, dass das Feuer hier den kleinern Widerstand zu überwinden hat. Mit der Verteilung von Flammenschutzmitteln in den verschiedenen Holztiefen hat sich Prof. Schwalbe<sup>2)</sup> beschäftigt. Wenn auch das bei seinen Arbeiten verwendete Flammenschutzmittel eine vom vorliegenden abweichende Zusammensetzung hat, so

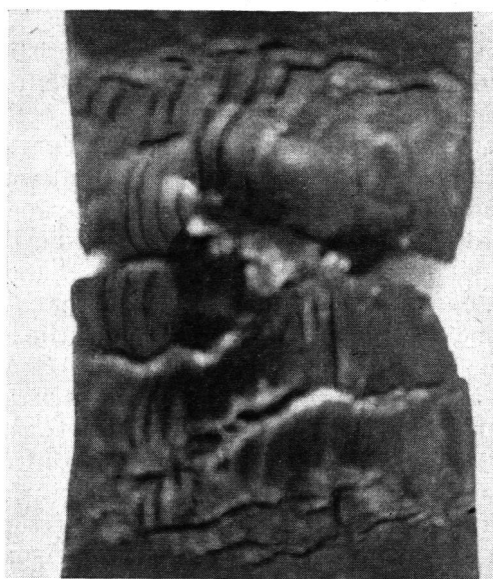
Fig. 4 und 5 zeigen das Endstadium eines Brandversuchs an imprägnierten Brettern. Die Feuerquelle war eine Bunsenstichflamme, die Dicke der Bretter 15 mm. Fig. 4 zeigt die Unterseite des Brettes. Hier ist besonders charakteristisch, dass sich ein Krater ausgebildet hat, der im Bereiche der Flamme lag, währenddem die Umgebung nur wenig zerstört ist. Die Oberseite (Fig. 5) zeigt in der Mitte einen kreisrunden schwarzen Fleck, dessen Durchmesser etwas kleiner ist, als der des Kraters auf der Unterseite. Quer zur Holzfaser sieht man die Durchbruchsstelle des Feuers. Als Vergleich wurde der Versuch an einem nicht imprägnierten Brett vorgenommen. Die Unterseite des nach der 8. Minute abgebrochenen Brandversuchs zeigt Fig. 6. Von einer Krater-

ausbildung ist hier nichts zu beobachten. Die Ränder sind durchgebrannt und aufgelöst, im Gegensatz zum imprägnierten Brett, das zudem während 37 Minuten dem Feuer ausgesetzt war. Mit aller Deutlichkeit zeigt sich hier nicht nur die feuerhemmende Wirkung, die noch besser anhand der graphischen Darstellung ersichtlich ist, sondern auch die Verhinderung der Feuerausbreitung. Ergänzend sei noch erwähnt, dass am imprägnierten Brett keine Spur von Nachglimmen festzustellen war, währenddem das nicht imprägnierte Brett während 10 Minuten nach Ablöschen der Flammen ein mehr oder weniger starkes Glimmen aufwies, das von der 5. Minute an abzuklingen begann.

Fig. 6.  
Unterseite des imprägnierten Brettes nach 37 Minuten Brenndauer.

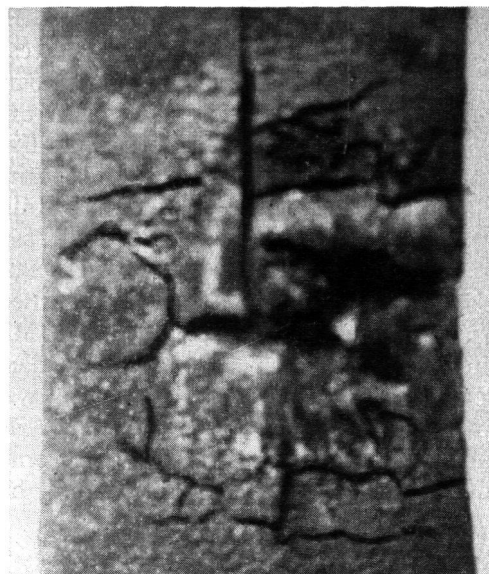
ländischen Flammenschutzmittel <sup>3)</sup> unternommen, das als Anstrich Verwendung findet. Die Wahl fiel deswegen auf dieses Produkt, weil es in der letzten Zeit in der Schweiz ziemlich stark propagiert wird, trotzdem es sich um ein ausländisches Erzeugnis handelt. Fig. 7 und 8 geben das Endresultat im Bilde wieder. Fig. 7 zeigt die Unterseite des Brettes nach einer Branddauer von 22 Minuten, währenddem Fig. 8 die dazugehörige Oberseite darstellt. Wir sehen, dass dieselbe ziemlich stark durchgebrannt ist. Der linke Rand ist vollständig aufgelöst. Das Brett brannte nach Entfernen der Flamme selbständig weiter. Diese würde wohl dasselbe vollständig zerstört haben, wenn es nicht abgelöscht worden wäre. Sobald der Anstrich durchbrochen war, verschwand seine Schutzwirkung. Es dauerte immerhin 12 Minuten, bis sich Flammen zeigten. Die inzwischen entstandene Kohleschicht

Fig. 7.  
Brettunterseite mit Anstrich nach 22 Minuten Brenndauer

hat dann einen verzögernden Einfluss auf das Fortschreiten des Brandes ausgeübt. Einwenig mögen wohl auch die sich entwickelnden Gase das Fortschreiten des Feuers gehemmt haben. Bei der Brandprobe war ein sehr starker Geruch nach Formaldehyd bemerkbar.
