Die Bombenabwürfe in Riggisberg vom 13. Juli 1943

Zeitschrift: **Protar**

Band (Jahr): **9 (1943)**

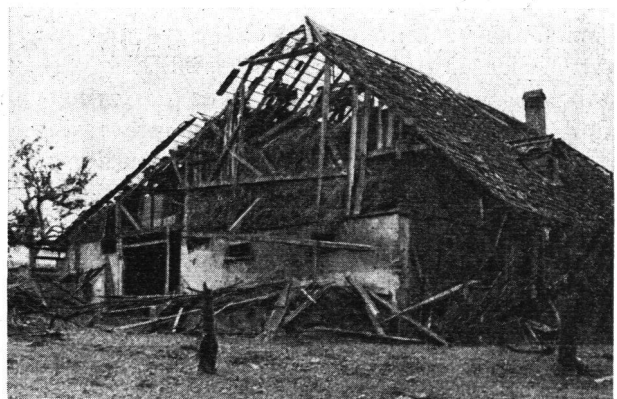
Bilder 6 und 7 zeigen die der Explosionsstelle zugewandte Nord- und Westfront des Hauses Böhlen. Die Nordfront wird von einer 65 cm dicken Stallmauer aus Back- und Bruchsteinen gebildet; diese Wand wurde an zwei Stellen von Bombensplittern glatt durchschlagen. Kühe und Pferde blieben unverletzt, ebenso zwei Rinder, die zirka 80 cm von der Einschlagstelle entfernt auf offener Weide durch den Zaun gedrückt wurden, darauf das Weite suchten, am Morgen aber eingefangen werden konnten. Auf dem Dach wurden sämtliche Ziegel weggeblasen; nur noch das nackte Balkenwerk blieb übrig. Im Hausinnern wirbelte alles durcheinander; Türen rissen aus den Angeln, Wände wurden eingedrückt, das Mauerwerk verschob sich, Balken knickten; es war, wie wenn Riesen Hände das Haus in die Höhe gehoben und dann brutal hätten fallen lassen, um alles, was nicht niet- und nagelfest war, toll durcheinander zu wirbeln. Das Haus muss von Grund auf neu gebaut werden.

Einer Reihe von glücklichen Umständen ist es zu verdanken, dass die acht Personen, die in jener Nacht im Hause schliefen, mit dem Schrecken davonkamen. Infolge des Kraters sauste die Druckwelle in einem leichten Winkel schräg aufwärts; wäre sie flach der Bodenhöhe entlang gegangen, so wäre wohl kein Stein auf dem andern geblieben. Sodann minderte die starkwandige Stallmauer den Schlag; die Wohnräume befinden sich auf der der Explosionsstelle abgekehrten Front. So blieben, als die Türen in die Zimmer fielen, der Hausrat umherwirbelte, Tische stürzten und der Schutt von der Decke auf die Betten prasselte, die Leute doch unversehrt; ein zwei Monate altes Kind flog, als die Zimmertüre die Wiege umkippte, wie durch ein Wunder auf das Bett der älteren Geschwister hinauf. Ein- und Ausgangslöcher zeugen davon, dass grössere Splitter auch durch die Wohngemächer gesaut sind.

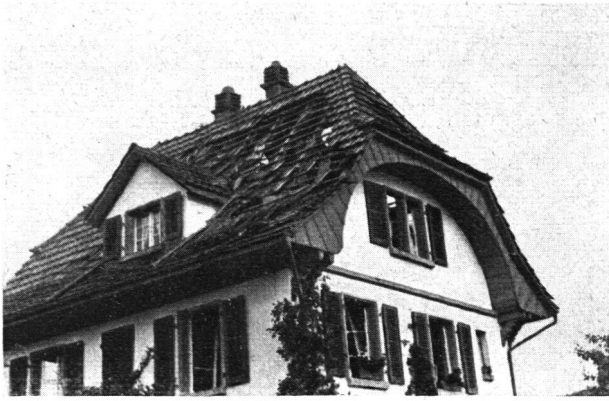
Abb. 8.

Bild 8. Der Luftdruck der Brisanzbombe wütete in einem Umkreis von über einem halben Kilometer. Besonders spürbar wirkte er sich in aufsteigender Richtung aus. Einem Haus auf dem Muldenrand wurde die Front eingedrückt. Das abgebildete Haus, das sich in zirka 400 m Entfernung befindet, weist eingedrückte Fenster und ein teilweise abgedecktes Dach auf. Von den ungefähr 120 beschädigten Gebäuden des Dorfes zeigen viele die typische Sogwirkung.

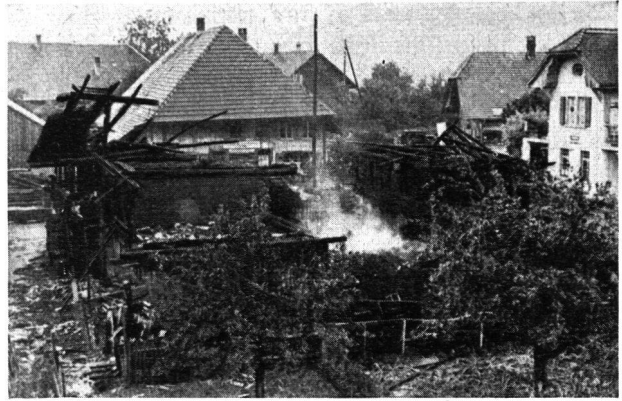
Abb. 9.

Bild 9 zeigt die Wirkung einer Phosphorbrandbombe. Ein altes, schindelgedecktes Haus von burgundischer Bauart, das historisch wertvoll war und deshalb unter Denkmalschutz stand, erhielt einen Volltreffer. Die 14-kg-Phosphorbrand-

bombe schlug mitten ins Gebäude, drang bis in den Keller und steckte im Augenblick das ganze dürre Gebälk in Brand. Das Haus, das mitten im Dorfe neben der Post stand, ging rettungslos in Flammen auf; mit knapper Not konnten hier zwei Personen ihr Leben retten.

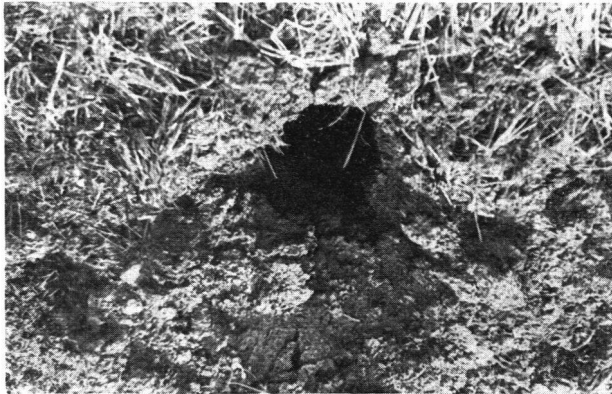
Abb. 10.

Bilder 10 und 11. Es fielen noch weitere Phosphorbrandbomben, zum Teil in der Moosmatt, auf freies Gelände. Bild 10 zeigt die Einschlagstelle einer solchen; deutlich war in ihrer unmittelbaren Umgebung die phosphoreszierende Erde noch festzustellen. Phosphorreste von gelbbrauner Farbe rauchten noch am übernächsten Tage. Bild 11 zeigt das abgeschleuderte Leitwerk einer

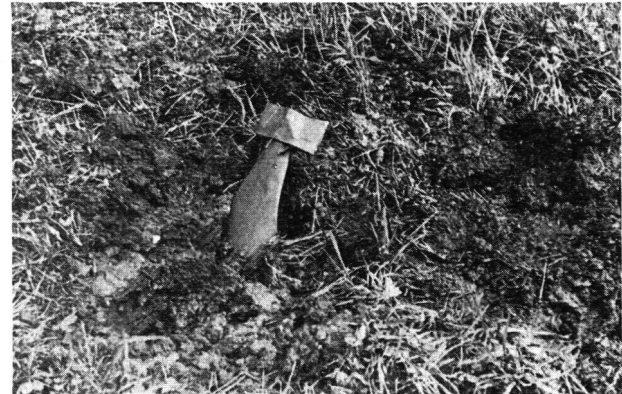
Abb. 11.

derartigen Bombe, das einige Meter neben dem erwähnten kleinen Krater in der Erde steckte.
