Die Bombardierung von Schweizer Gebiet

Zeitschrift: **Protar**

Band (Jahr): **11 (1945)**

Die Bombardierung von Schweizer Gebiet.

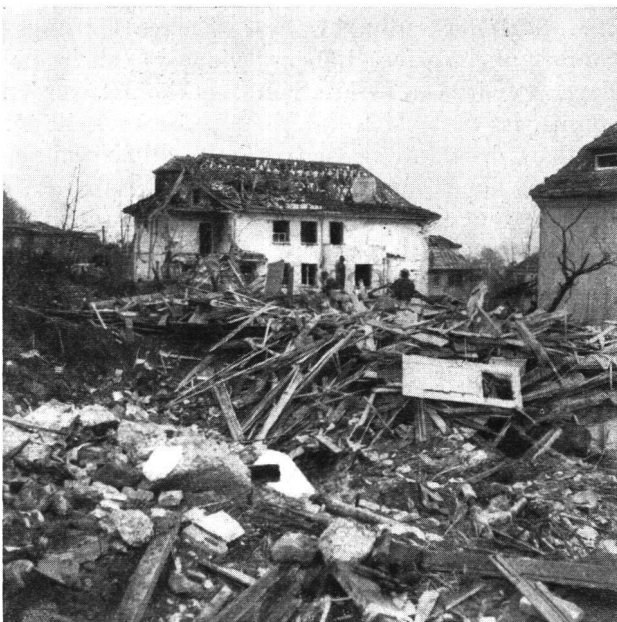
Zwei Häuser wurden vollständig zerstört. Die Ueberreste des einen zeigt Abb. 2. Sechs Häuser wurden stark beschädigt (Abb. 3). An 50 Häusern

Zens.-No. IV St 1191
Trümmer des Hauses in der Hub 16. Blick gegen das Haus in der Hub 12. — Zwischen dem Standort des Photographen und dem Haus Nr. 12 befinden sich weitere Einschläge.

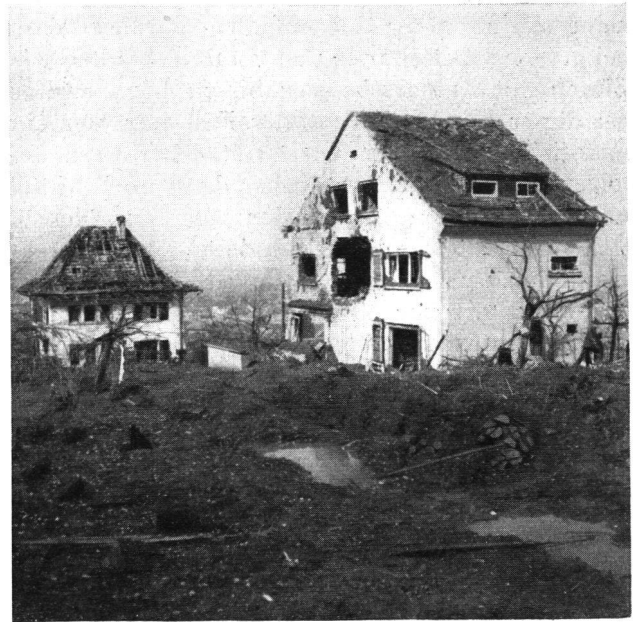
Abb. 3.

In der Hub Nr. 14. — Man nimmt an, dass die Zerstörungen hauptsächlich durch weggeschleuderte Steine und Erdreich entstanden sind. Auf dem Dache liegen Erde und Trümmerteile.

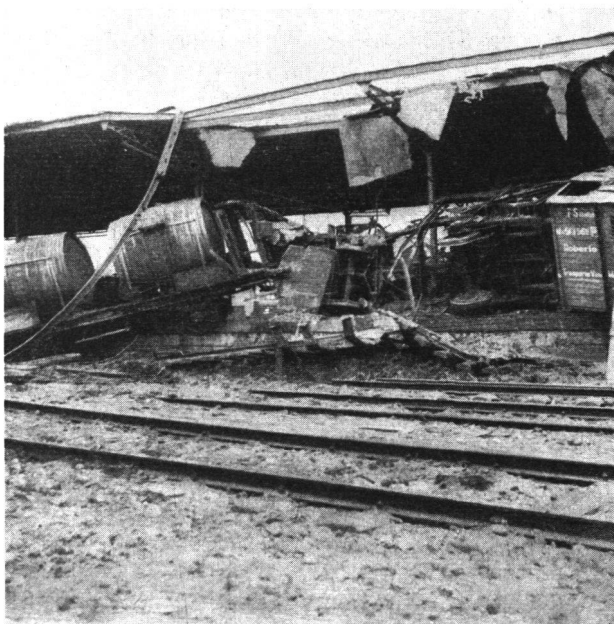
Abb. 6.

Zerstörungen bei einem Lagerschuppen.

In dem glücklicherweise wegen der Sonntagsruhe wenig belebten Bahnareal sind durch die Sprengbomben beträchtliche Zerstörungen entstanden (Abb. 6 und 7) und man kann sich einigermaßen eine Vorstellung machen, wie immer und immer wieder bombardierte Bahnanlagen in Kriegsgeländen schliesslich aussehen müssen.

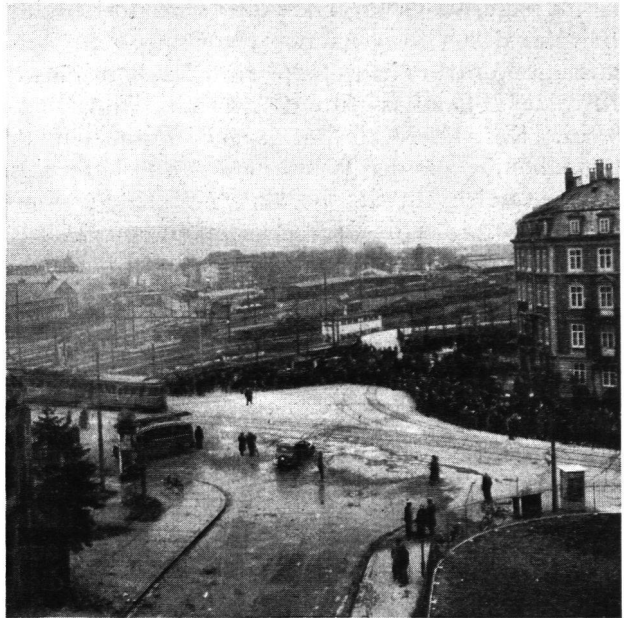
Das Verhalten des neugierigen Publikums und anderer Organe grenzt ans Unglaubliche, und wir stehen nicht an, diese Tatsache hier im Bilde festzuhalten (Abb. 8). Die Strassenbahnverwaltung soll Neugierige sogar mit Extratram zur Schadenzone befördert haben. Dabei blieb der Zustand des Fliegeralarms weiter bestehen, indem erst lange nach Mittag Endalarm gegeben wurde. Es hätte eine Katastrophe unvorstellbaren Ausmasses eintreten müssen, wenn z. B. um Mittag herum eine neue Bombardierung des gleichen Gebietes stattgefunden hätte. Es drängt sich immer wieder die Frage auf, ob die gegenwärtige Art der Handhabung des Fliegeralarms die richtige ist.

Abb. 8. Zens.-No. IV St 1194
Die Masse der Neugierigen.

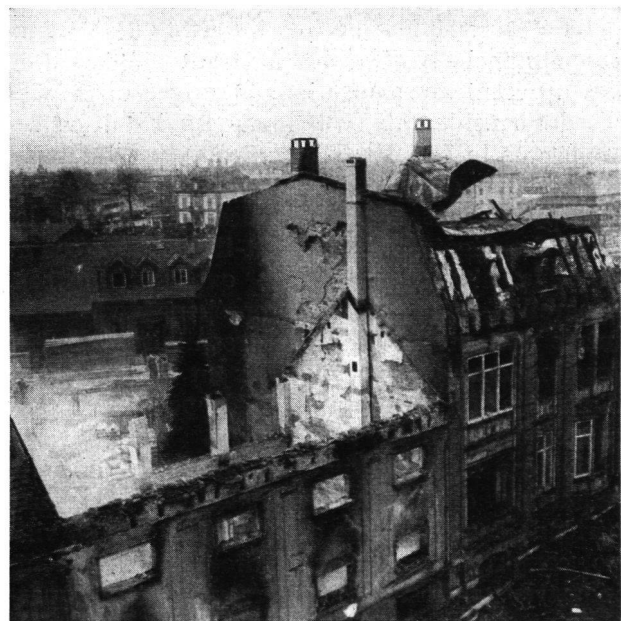
Es ist frappant, festzustellen, wie in Häusern mit ungenügender Hausfeuerwehr, vornehmlich Geschäftshäusern (Sonntag), Grossbrände mit grossem Schaden (Abb. 9) entstanden, nicht nur Brandschäden, sondern auch Wasserschäden; denn sobald die Truppe eingreifen muss, bleibt kaum etwas anderes übrig als eine massive Bekämpfung, und solche Schäden lassen sich nicht mehr vermeiden.

Abb. 9. Zens.-No. IV St 1195
Ausgebranntes Geschäftshaus.
