Umschulungskurs in Andermatt

Zeitschrift: **Protar**

Band (Jahr): **17 (1951)**

Umschulungskurs 6 in Andermatt

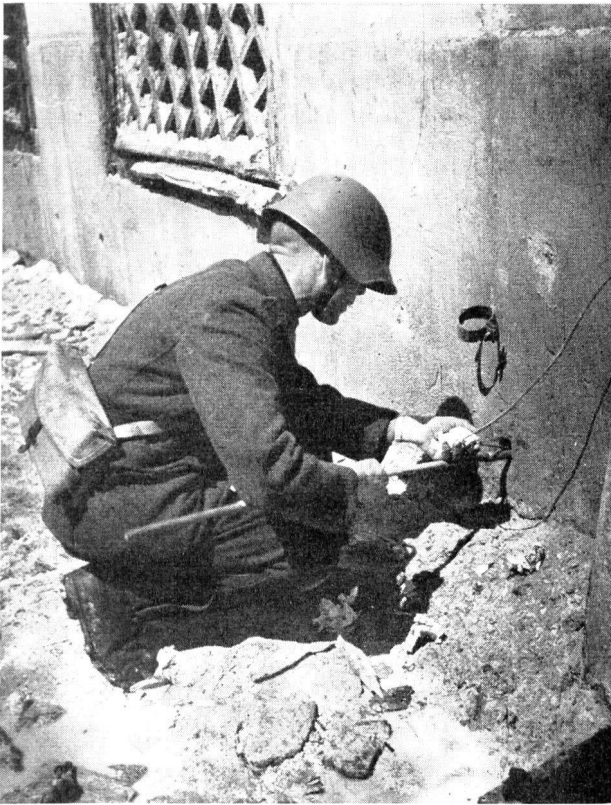
Anbringung der Sprengladung bei der Dependance «Drei Könige»

Abtragung des Doppeldaches (neues Blechdach über altem Schindeldach), des Dachstockes, des Hotelblockbaues (Erstellungsjahr ca. 1535) und des im 18. Jahrhundert erstellten Riegelbaues bis zum 3. Boden, Sprengung der Dependance und Wegschaffung eines Teils des Schuttes der Stallungen.

Im Gegensatz zu dem Hotelbau konnten dagegen die Dependance mittels einer auf die Sekunde genau ausgelösten Sprengung niedergelegt werden. Eine präzise Arbeit, die dem die Sprengung vornehmenden Ls-Offizier Lt. Kohler die Gratulation von Herrn Oberstdivisionär Wey eintrug.

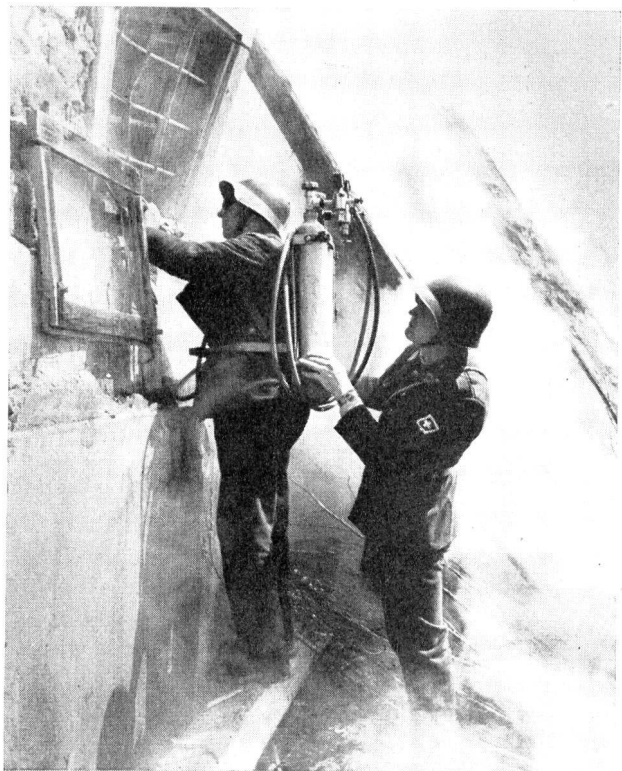
Arbeit mit dem Schneidbrenner bei den Stallungen des Hotels «Drei Könige»
