Neuer Halt für rutschenden Berghang

Zivilschutz-Pikett Ennetmoos NW

Wenn im Kanton Nidwalden der Himmel seine Schleusen öffnet, entstehen oft innert kürzester Zeit bedrohliche Situationen. Wohl haben in den letzten rund 20 Jahren der Kanton und die Gemeinden enorme Mittel für Bach- und Hangverbauungen aufgewendet. Trotzdem kommt es immer wieder zu bedrohlichen Situationen. So beim Unwetter vom 13. Juni, das am Muotterschwandenberg mehrere Erdbeben auslöste.

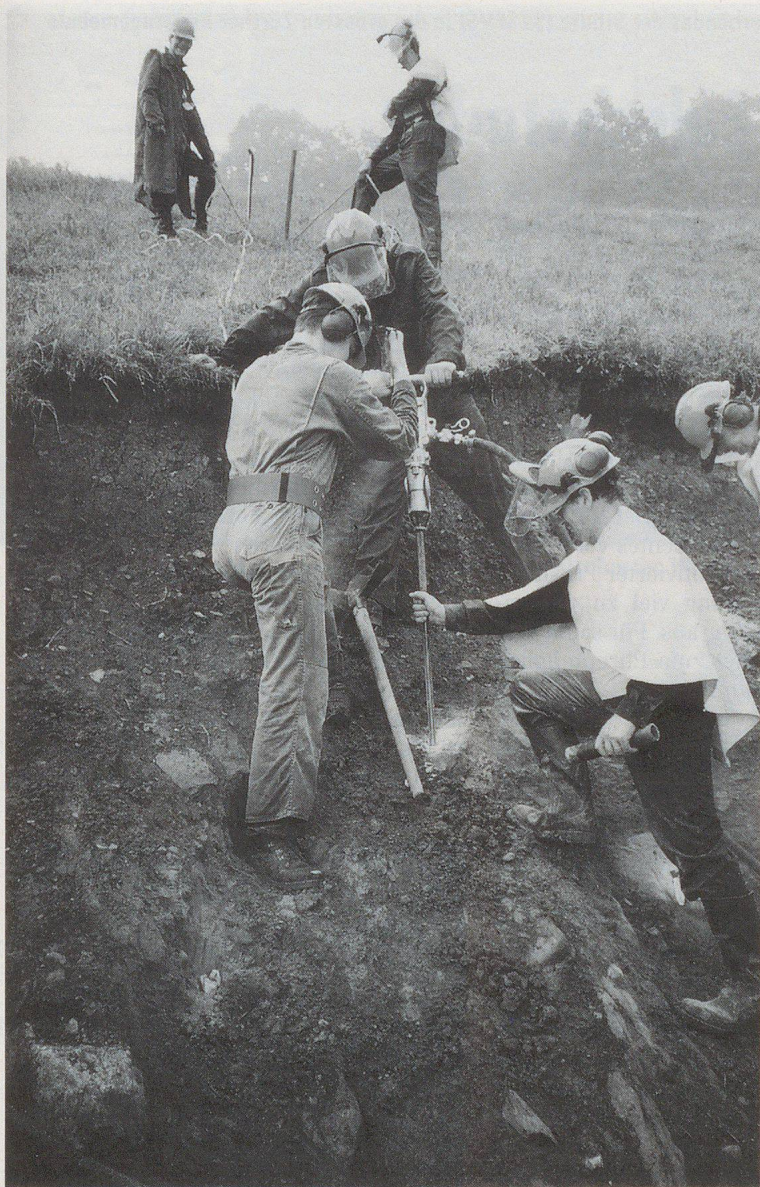
Zivilschützer verankern im rutschgefährdeten Hang Befestigungseisen im felsigen Untergrund.

sen konnten schnell wieder für den Verkehr geöffnet werden. Dann begann das Zivilschutz-Pikett von Ennetmoos mit den Befestigungsarbeiten. Wiederum wurde der Fels bis zu einem halben Meter tief angebohrt, um weitere Befestigungseisen einzusetzen. Doch diesmal wurden alte Leitplanken und alte Autoreifen verwendet, um den Humus an Ort und Stelle zu halten. Während dreier Abende standen sieben Zivilschutzpflichtige unter der Leitung von Chef-Pikett-Instruktor Pius Christen und Chef-Pikett-Stellvertreter, Dienstchef Paul Liem, in den steilen Hängen im Einsatz.

schutzes für die folgenden Jahre eine Beruhigung. Damals wurden Befestigungseisen direkt im Fels eingepflanzt, aber als Querverbindungen zwischen den Eisen wurden nur Holzbretter verwendet, die das Abrutschen des Humus verhindern sollten. Bei den neuerlichen Erdbeben kamen diese Eisen wieder zum Vorschein, das Holz jedoch war verfault.

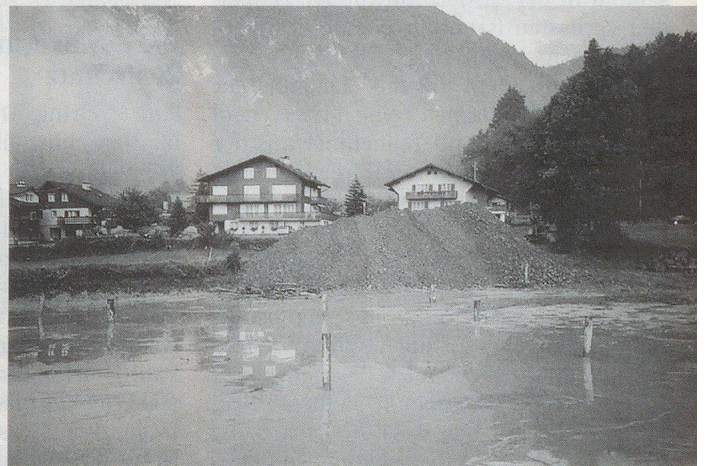
Der Kiessammler des Mehl- und Rübibaches war vor dem Unwetter leer. Innert weniger Stunden wurden mächtige Kiesmengen abgelagert und die Schlammschicht war über zwei Meter tief.

20-Millionen-Projekts ist bereits realisiert. Dank diesen Verbauungen trat der Mehlbach nicht über das Bachbett hinaus. Im unteren Teil des Rübibaches wurde jedoch das Bachbett stark beschädigt, und nur durch den Einsatz von Baggermaschinen konnte eine Überschwemmung verhindert werden. Bei einer Besichtigung am Tag nach dem Unwetter wurde festgestellt, dass die Verbauungen dem riesigen Druck standgehalten hatten. Die Räume vor den Wehren waren aber mit Geröll vollständig aufgefüllt. Als Sofortmassnahme erstellten Arbeiter der Genossenkorporation Wehre aus Holzstämmen, um das Bachbett wieder zu verstärken.
