Zeitschrift: Berner Zeitschrift für Geschichte und Heimatkunde
Herausgeber: Bernisches historisches Museum
Band: 47 (1985)
Heft: 1

Artikel: Denkmalpflege in der Stadt Bern 1978-1984
Autor: Furrer, Bernhard
Kapitel: 4: Private Bauten
DOI: <https://doi.org/10.5169/seals-246335>

4. PRIVATE BAUTEN

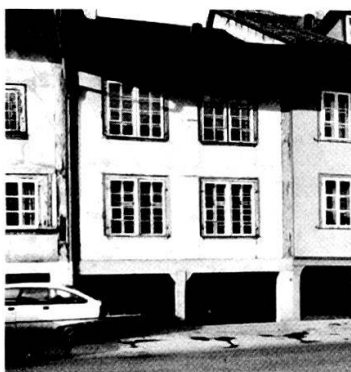
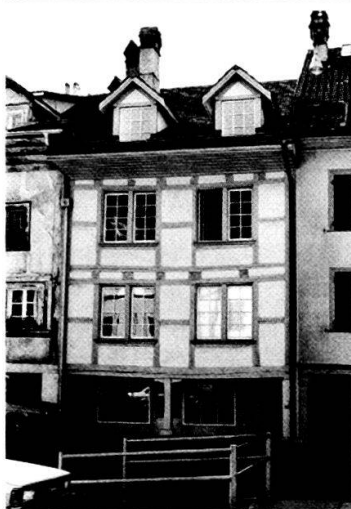
Gerberngasse 44: Gassenfassade, oben vor der Renovation, unten nach Freilegung der Riegkonstruktion und mit neuen Dachaufbauten.

174 Aufbau: Sparren – Untersicht – Dampfsperre – Wärmeisolation – Unterdach – Lattung – Biberschwanzziegel in Einfachdeckung, mit vollflächigem Unterzug aus gewellten Kunststoffbahnen.

Das Haus GERBERNGASSE 44 ist Beispiel für eine baulich einfache Renovation¹⁷³. Das Gebäude geht, gleich wie das Nachbarhaus, auf das 16. Jahrhundert zurück und bewahrt in der Mittelzone einen gewaltigen Kochrauchfang. Während die ersten Pläne nur die Beibehaltung der fassadenanstossenden Räume, im Mittelteil des Hauses dagegen eine Auskernung vorsahen, ist nun das Haus als Ganzes erhalten worden. Die zur Erschliessung der geschossweise getrennten Wohnungen und aus feuerpolizeilichen Gründen notwendige neue Treppe hat auf derselben Fläche wie die alte Platz gefunden. Zur Belichtung einer Dachwohnung wurden Lukarnen aufgesetzt. Die gesamte, einfache Innenausstattung (Wand- und Deckentäfer) ist erhalten. Die gassenseitige Riegfassade war im 19. Jahrhundert flächig verputzt worden. Sie wurde freigelegt, und entsprechend den vorhandenen Belegen am Bau wurde das Konstruktionsholz mittelgrau gefasst. Auf der Rückseite wurde anstelle eines baupolizeilich möglichen eingeschossigen Flachdachbaus ein kleiner, vom Hauptgebäude gelöster Annexbau unter Satteldach realisiert. *Detail:* Das Dach wurde, entsprechend der Bauordnung, mit alten Biberschwanzziegeln eingedeckt; die hier angewendete, für Renovationen unübliche Einfachdeckung ermöglichte eine Beibehaltung der Dachkonstruktion (Gewichtersparnis) und entspricht dem Charakter des einfachen Hauses besser als eine Doppeldeckung¹⁷⁴.
