**Zeitschrift:** Berner Zeitschrift für Geschichte und Heimatkunde  
**Herausgeber:** Bernisches historisches Museum  
**Band:** 47 (1985)  
**Heft:** 1

**Artikel:** Denkmalpflege in der Stadt Bern 1978-1984  
**Autor:** Furrer, Bernhard  
**Kapitel:** 4: Private Bauten  
**DOI:** <https://doi.org/10.5169/seals-246335>

## 4. PRIVATE BAUTEN

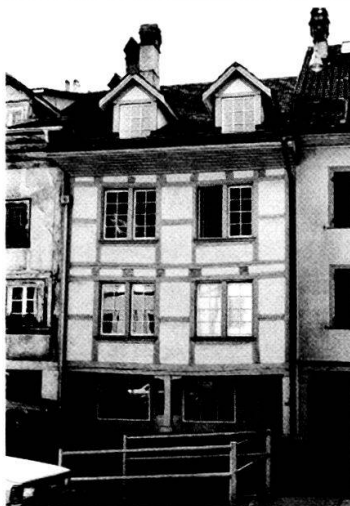
*Gerberngasse 44: Gassenfassade, oben vor der Renovation, unten nach Freilegung der Riegkonstruktion und mit neuen Dachaufbauten.*

Das Haus GERBERNGASSE 44 ist Beispiel für eine baulich einfache Renovation<sup>173</sup>. Das Gebäude geht, gleich wie das Nachbarhaus, auf das 16. Jahrhundert zurück und bewahrt in der Mittelzone einen gewaltigen Kochrauchfang. Während die ersten Pläne nur die Beibehaltung der fassadenanstossenden Räume, im Mittelteil des Hauses dagegen eine Auskernung vorsahen, ist nun das Haus als Ganzes erhalten worden. Die zur Erschliessung der geschossweise getrennten Wohnungen und aus feuerpolizeilichen Gründen notwendige neue Treppe hat auf derselben Fläche wie die alte Platz gefunden. Zur Belichtung einer Dachwohnung wurden Lukarnen aufgesetzt. Die gesamte, einfache Innenausstattung (Wand- und Deckentäfer) ist erhalten. Die gassenseitige Riegfassade war im 19. Jahrhundert flächig verputzt worden. Sie wurde freigelegt, und entsprechend den vorhandenen Belegen am Bau wurde das Konstruktionsholz mittelgrau gefasst. Auf der Rückseite wurde anstelle eines baupolizeilich möglichen eingeschossigen Flachdachbaus ein kleiner, vom Hauptgebäude gelöster Annexbau unter Satteldach realisiert. *Detail:* Das Dach wurde, entsprechend der Bauordnung, mit alten Biberschwanzziegeln eingedeckt; die hier angewendete, für Renovationen unübliche Einfachdeckung ermöglichte eine Beibehaltung der Dachkonstruktion (Gewichtersparnis) und entspricht dem Charakter des einfachen Hauses besser als eine Doppeldeckung<sup>174</sup>.
