Zeitschrift: **Berner Zeitschrift für Geschichte und Heimatkunde**

Band (Jahr): **59 (1997)**

#### 4. PRIVATE BAUTEN

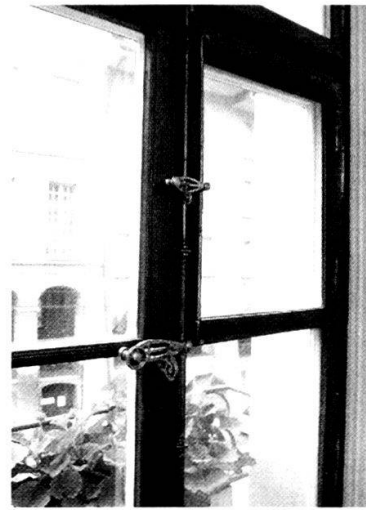
*Gerechtigkeitsgasse 25:  
Originales Fenster mit äusserer  
Aufdoppelung.*

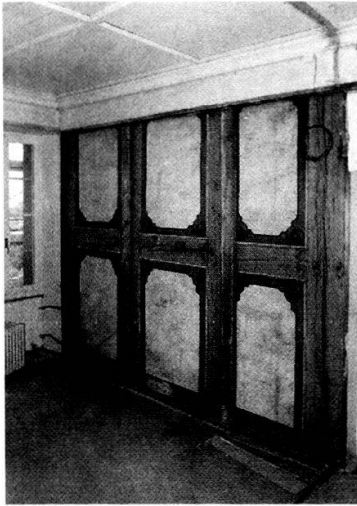
*Herrengasse 3: Riegwand im 3. Obergeschoss mit Graufassung des mittleren 17. Jh.*
