Private Bauten

Zeitschrift: **Berner Zeitschrift für Geschichte und Heimatkunde**

Band (Jahr): **63 (2001)**

4. PRIVATE BAUTEN

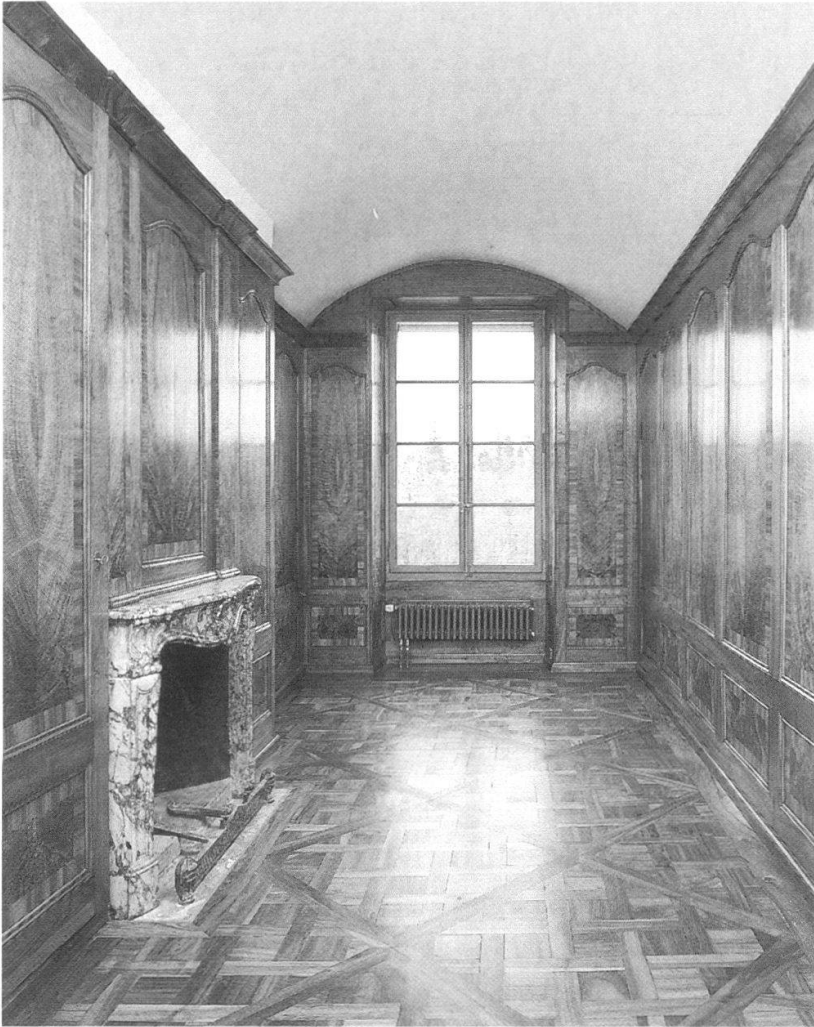
*Junkerngasse 39:
Kabinettzimmer im zweiten
Obergeschoss auf der
Aareseite mit spätbarocker
Nussbaumtäferung und
-parkett sowie Cheminée.*

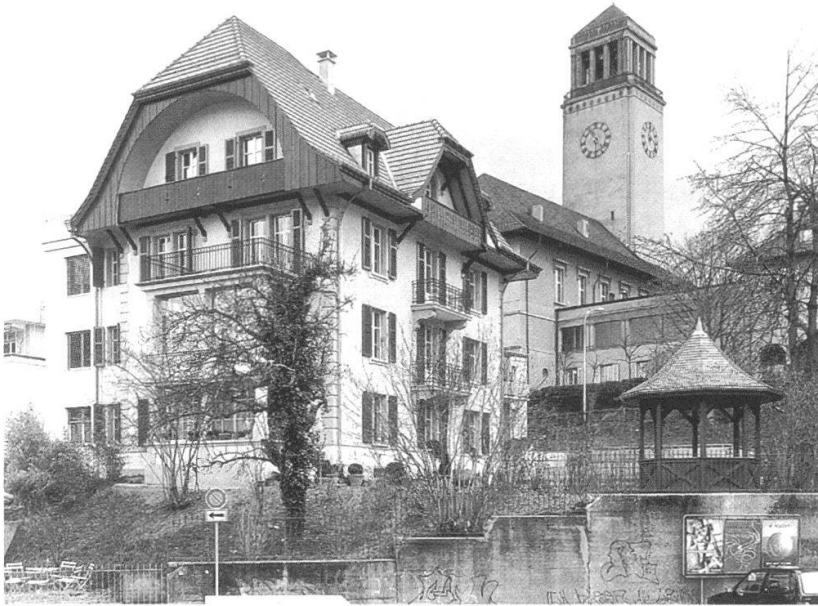
*Hopfgut,
Munzingerstrasse 17:
Restauriertes
Gebäudeäusseres mit
rekonstruierter Dachform
und neu erstelltem,
unpassendem Anbau.*

Der (abgebrochene) Stallteil war mit einem weit auskragenden Krüppelwalmdach gedeckt gewesen. Mit einem Querfirst schloss der dreigeschossige Wohnteil den ursprünglichen Baukörper gegen Südosten ab; die Kopfsituation wird an den Fassaden durch Krüppelwalm und Ründe mit Dachgeschossbalkon ausformuliert. Die bäuerliche Gestaltung im Dachbereich wird in den Vollgeschossen von einer städtischen, his-

Um die Grundrisstruktur und Ausstattungen des alten Wohnteils schonen zu können, wurde ein an die Brandmauer angebauter Badezimmer- und WC-Trakt realisiert. Dieser neue, dreigeschossige Anbau ist bedauerlicherweise von geringer architektonischer Qualität und beeinträchtigt den historischen Altbau.²⁸⁰
