Denkmalpflege in der Stadt Bern 2001-2004

DENKMALPFLEGE IN DER STADT BERN 2001–2004

Herausgegeben
von Bernhard Furrer

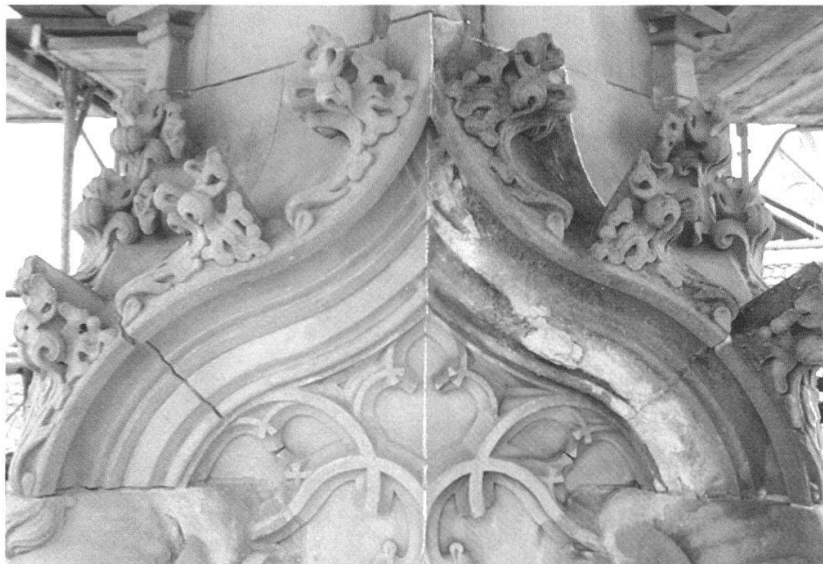
*Münster:
Westwerk Eckfiale Süd,
unterer Fialengiebel.
Rechts Vorzustand, links
Zwischenzustand nach
Reinigung, Konservierung
und Aufmörtelung.*

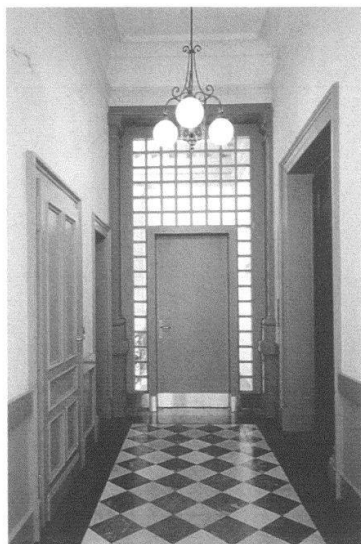
*Parlamentsgebäude:
Neue Tür als Korridor-
abschluss.*

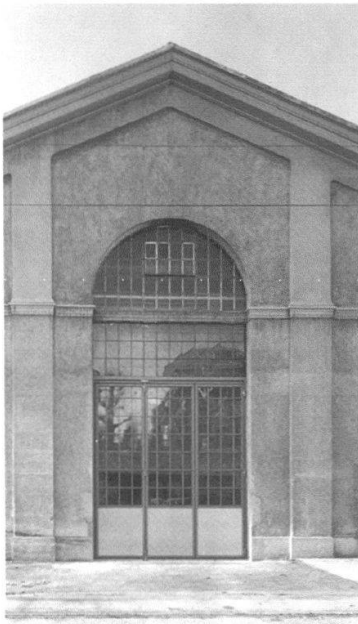
Neues Anlieferungstor, integriert in die bestehende Verglasung auf der nördlichen Hallenstirnseite.

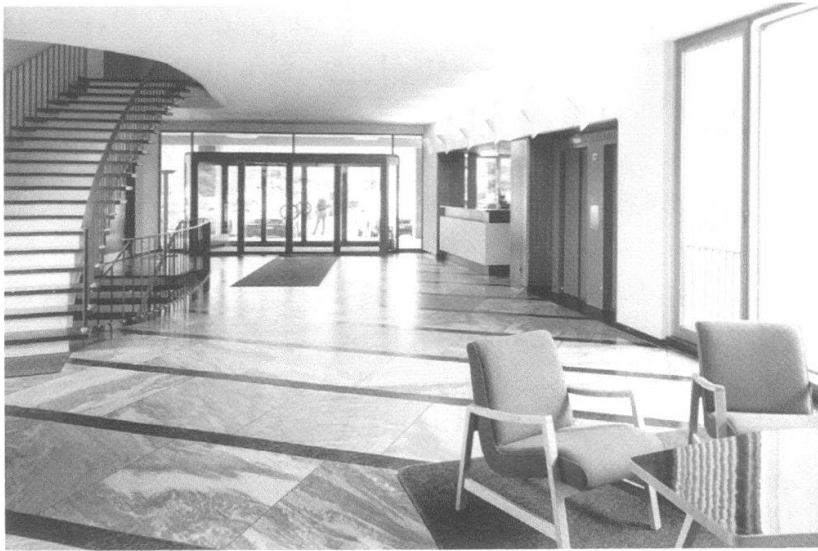
*Oberzolldirektion,
Monbijoustrasse 40:
Eingangshalle mit neu
gestalteter Portierloge und
rekonstruierten Wand-
leuchten.*

Aufgrund der veränderten Ansprüche wurden im Jahr 2002 der Anmeldebereich im Erdgeschoss und die Cafeteria im obersten Geschoss erneuert. Die einst offene Portierloge war bereits im Lauf der Zeit aus klimatischen und sicherheitstechnischen Gründen ganz abgeschlossen worden. Die Neugestaltung erfolgte in Anlehnung an das Original in zurückhaltender Art und Weise.⁷⁴ Der dekorative, durch dunkle Streifen

gebänderte Granitboden wurde beispielsweise wiederhergestellt und ergänzt. Die Cafeteria liegt im Grundriss über dem Eingangsbereich im sechsten Stockwerk und ist durch die konische Raumform, welche im Norden geschlossen und im Süden mit Blick auf den Gurten breit geöffnet ist, klar gerichtet. Es galt, die ursprünglichen Elemente der Ausstattung zu erhalten und die Anforderungen wie Schalldämmung und Lüftung zu erfüllen. Im Raumrücken wurden gegen Norden hin Büro- und Besprechungsräume zur Erweiterung der Cafeteria genutzt. Die geforderte optische Sichtbeziehung zwischen den beiden Zonen wurde als horizontaler Sehschlitz im bis anhin geschlossenen

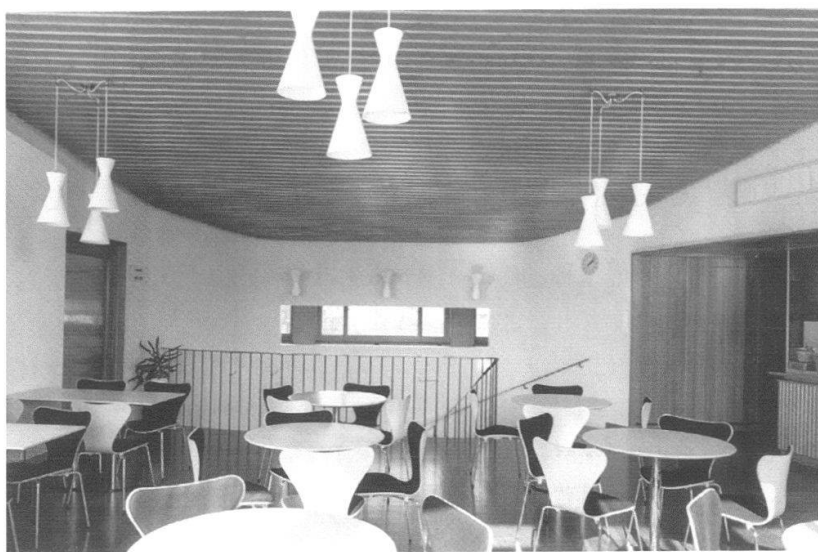
*Oberzolldirektion:
Cafeteria mit original
erhaltenem Kiosk und
rekonstruierten Wand- und
Deckenleuchten sowie
neuer Sichtverbindung und
Neumöblierung.*

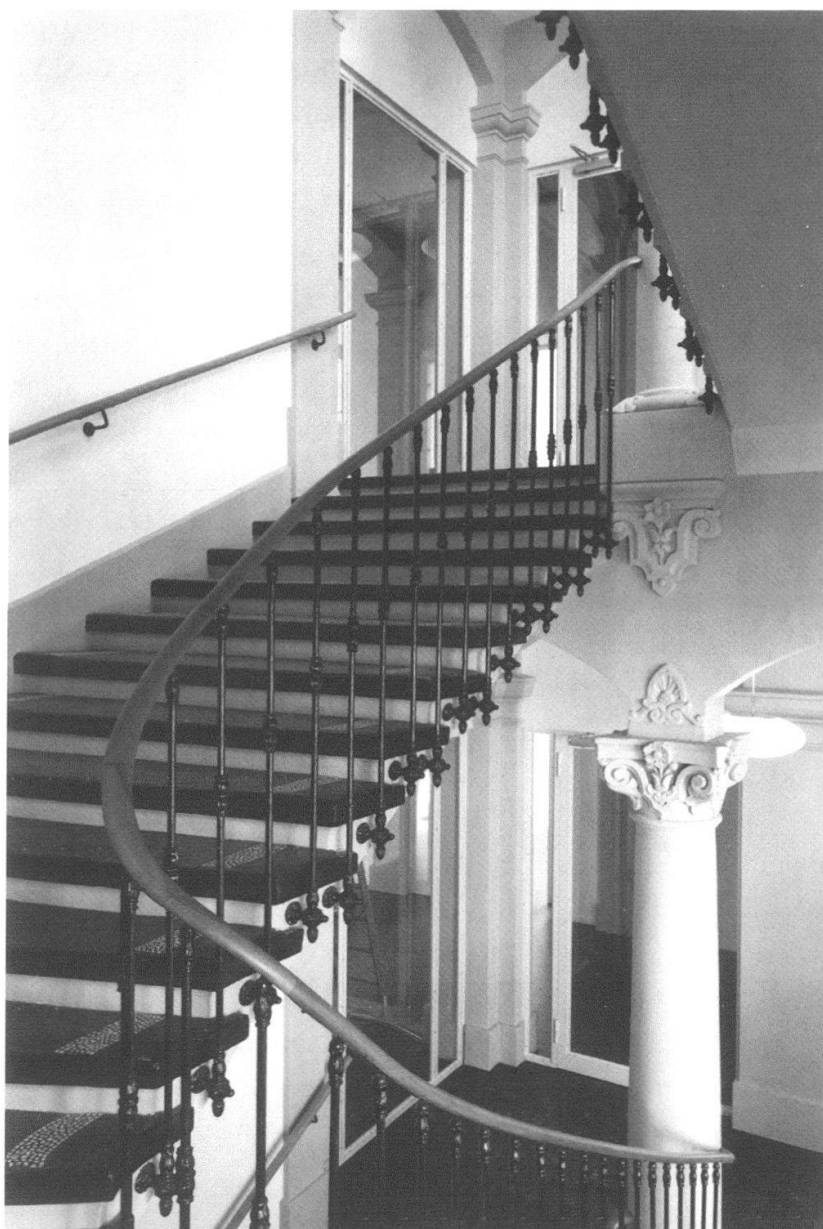
*Ehemaliges Frauenspital:
Treppenhaus Ost von 1876
mit neuen Brandschutz-
abschlüssen.*

In den Korridoren der Seitenflügel und bei den Treppenhäusern blieben die konstruktiven Elemente mit den Kapitellen sichtbar erhalten, was sich positiv auf die Raumstrukturen ausgewirkt hat.⁹¹ Die teils stark beschädigten, sandsteinernen Kapitelle und Gesimse wurden aus Kostengründen mit Gips ergänzt und wie die tragenden Bauteile der Treppenhäuser im Farbton des Sandsteins gestrichen. Verglaste Abschlüsse trennen die beiden Haupttreppenhäuser von den Korridoren. Die mit einem Gussasphalt und dekorativen Einlagen versehenen Stufen des östlichen Treppenhauses sind unverändert erhalten. Die mit PVC abgedeckten Stufen des westlichen Treppenhauses wurden mit einem neuen, asphalt-schwarzen Linoleum belegt.

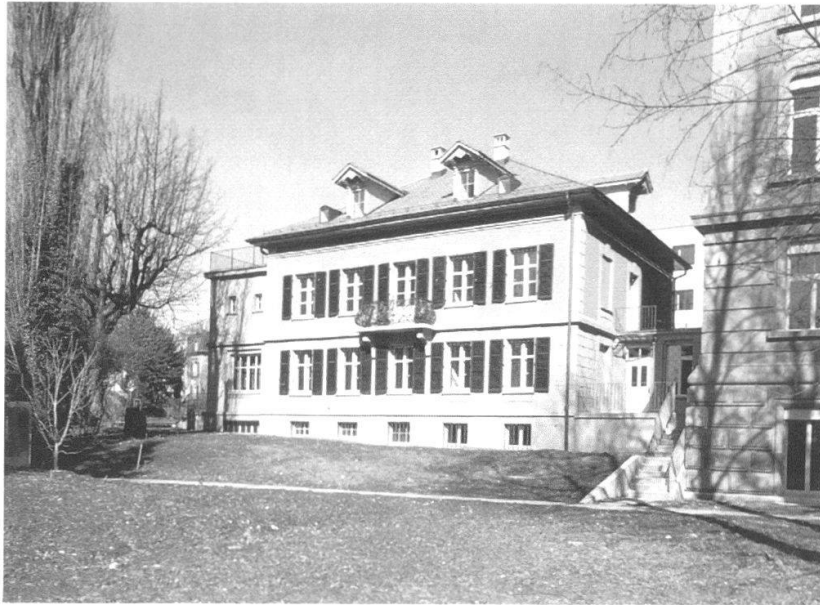
*Ehemaliges Frauenspital:
Direktorenvilla von 1888
nach der Renovation.*

Die Konstruktion des Dachs war im Auflagerbereich der Kniewand durch Feuchtigkeit derart geschädigt, dass eine weitgehende Erneuerung nötig war. Immerhin konnten die Sparren der Lukarnen erhalten werden, was auch die sorgfältige Renovation der charakteristischen Dachaufbauten ermöglichte. Die typischen kleinen Blechgauben wurden in der gleichen

Art ersetzt, die Kamine repariert und das Dach mit neuen, naturroten Ziegeln eingedeckt.⁹³ Das ehemalige Wohnhaus des Direktors hat durch die gelungene Fassaden- und Dachrenovation seinen heiteren Charakter wiedergewonnen.

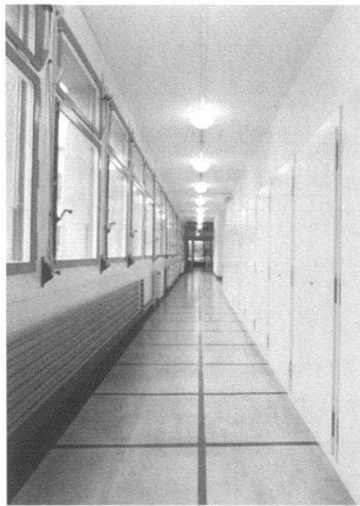
Kantonales Laboratorium, Baltzerstrasse 5: Korridorzone mit sanierten Einbauten und Befens-terung sowie erhaltener Restbestand der Rohr-heizung und des Euböolith-bodenbelages.

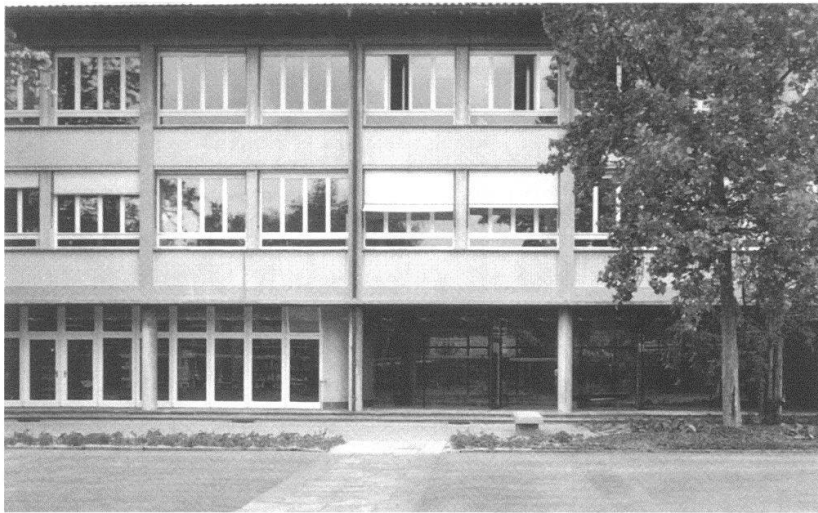
*Schulhaus Marzili,
Brückenstrasse 73:
Ausschnitt Südostfassade
mit neuem Abschluss der
erdgeschossigen Pausen-
halle.*

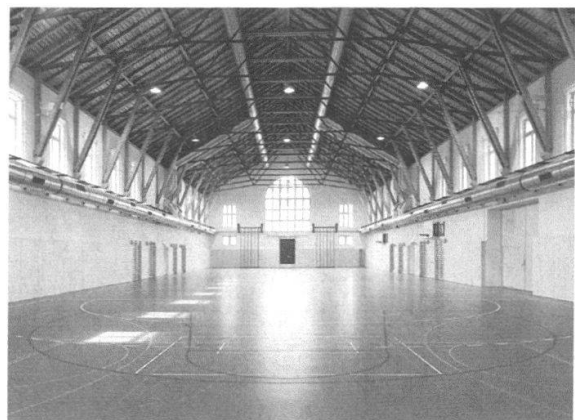
*Reithalle und Kaserne:
Die grosse Reithalle vor der Umnutzung und als umgebaute Mehrzweckhalle.*

und Stahlkonstruktion, welche den höheren statischen Belastungen standhalten kann. Die übrigen baulichen Strukturen wie Fassaden, Dach, Geschossdecken blieben erhalten. Ein Problem, das sich aus der Umnutzung ergab und Anlass zu Diskussionen bot, bildeten die hoch gelegenen Stallfenster, die keinen direkten Ausblick in das umgebende Grün erlauben. Da eine Vergrößerung der Fenster das Schutzobjekt sowohl innenräumlich wie in seiner äusseren Erscheinung vollständig verändert hätte, stellte die Denkmalpflege hier das Schutzinteresse über die Wünsche der Nutzerschaft. Schliesslich wurde eine originelle Lösung gefunden: Die Umgebung wird mittels Spiegeln in das Innere des Hauses übertragen und kann so von den Benutzenden gleichsam in künstlichen Fenstern

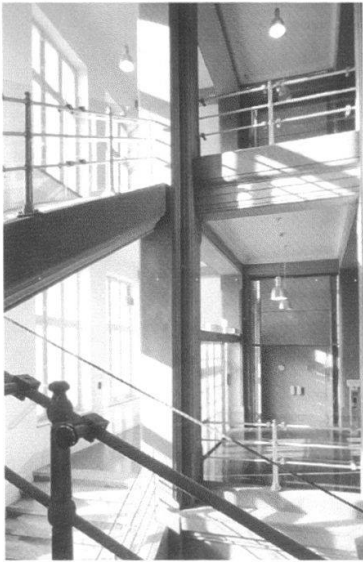
*Reithalle und Kaserne:
Haupttreppenhaus der Ka-
serne mit nachgerüsteten
Geländern.*

Dem mit dem zweiten Preis ausgezeichneten Architektenteam¹⁰⁷ wurde der Auftrag für den Umbau und die bauliche Erneuerung der Mannschaftskaserne erteilt. Heute erhalten sämtliche zukünftigen Offiziere der Schweizer Armee hier ihre Grundausbildung und auch die Kader für die Führungsstufe zum Einheitskommandanten werden in der Kaserne ausgebildet. Die Bauarbeiten wurden ebenfalls in Etappen ausgeführt und dauerten von Juni 1999 bis September 2003. Da die militärisch genutzten Räume einer hohen Beanspruchung ausgesetzt sind, war das Motto des Umbaus «robust und pflegeleicht». Das Innere erhielt durch die neu zugefügten Ausstattungselemente partiell eine neue Ästhetik. Im Erdgeschoss des Westflügels wurde ein neuer Hörsaal eingebaut. Die seitlichen Eingänge wurden mit zusätzlichen Hebebühnen für den Warenumschlag ausgestattet. Das vollständig neu konzipierte Restaurant belegt das Erdgeschoss des westlichen Kopfbaus. Aus Sicherheitsgründen mussten die Treppengeländer erhöht werden. Damit Charakter und Transparenz der bestehenden Gelän-

der nicht verloren gingen, wurden diese durch eine Glasbrüstung ergänzt. Dadurch blieb die qualitätvolle Lichtführung der Treppenhäuser erhalten. Die ehemals langen und dunklen offenen Korridore wurden durch raumhohe Glasabschlüsse unterteilt und über die hofseitig angrenzende Raumschicht belichtet. Wo möglich wurden die authentischen Oberflächen mit ihren für die Altbauten der Armee typischen Gebrauchsspuren belassen. Die Fassaden und Wände in der Eingangshalle und in den Treppenhäusern blieben unverändert. Der Aussenraum auf der Südseite wurde entrümpelt und weitgehend in den ursprünglichen Zustand rückgeführt.

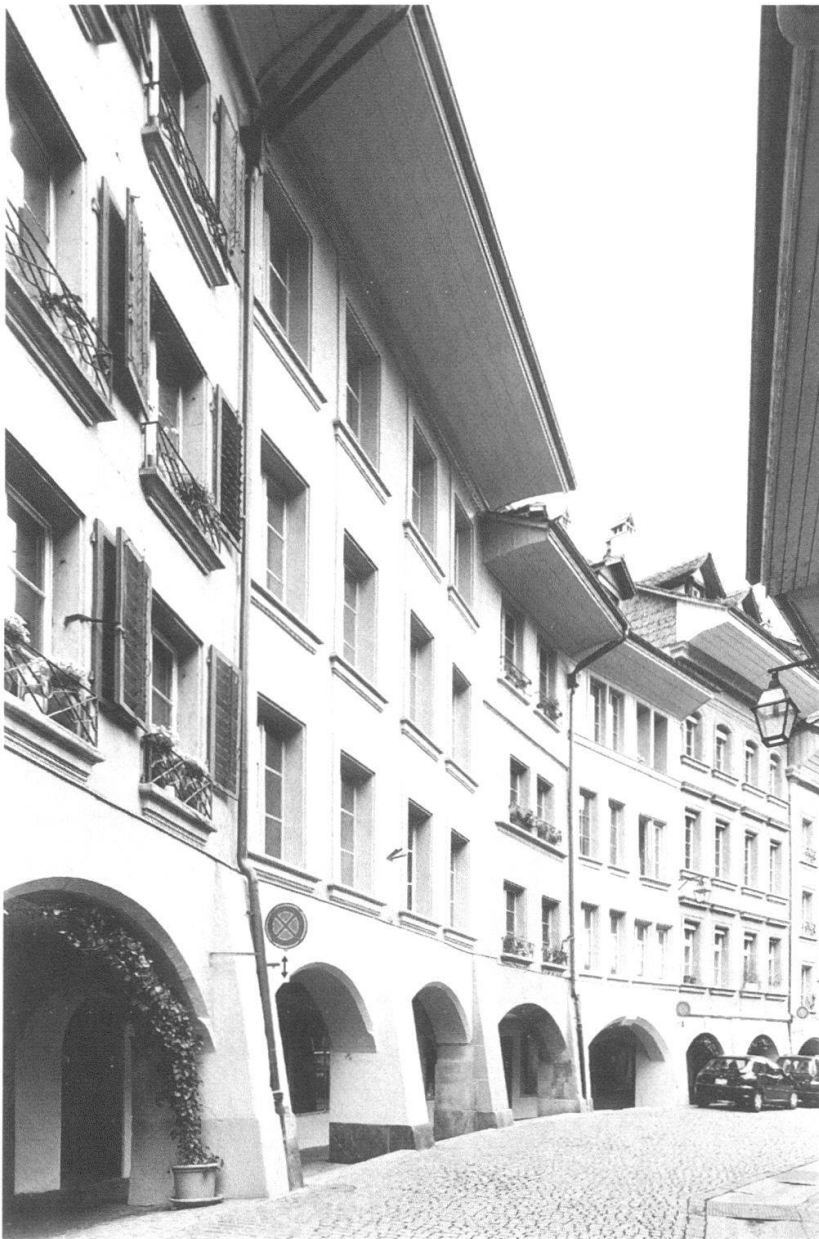
*Brunngasse 54–58:
Gassenfassaden nach der
Renovation 2005.*

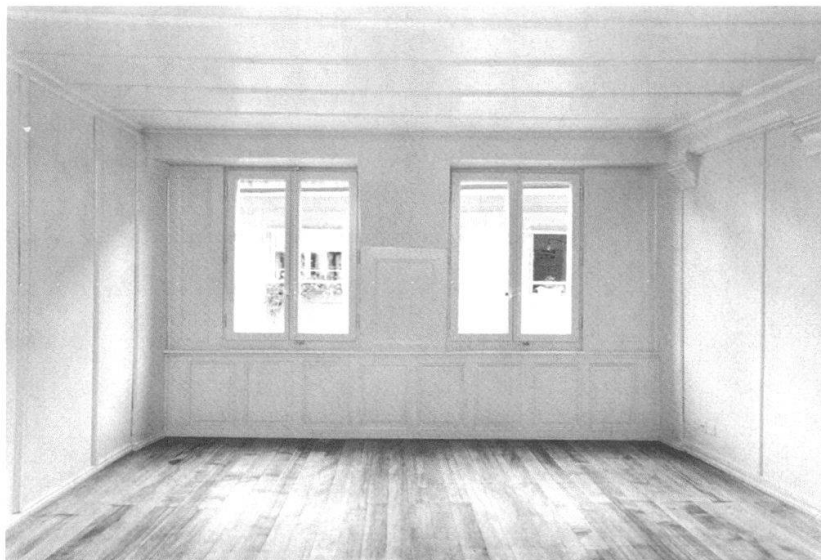
*Brunngasse 56:
Gassenzimmer im ersten
Obergeschoss mit sicht-
barer Primärkonstruktion,
Konsolen, Streichbalken
und Bohllendecke.*

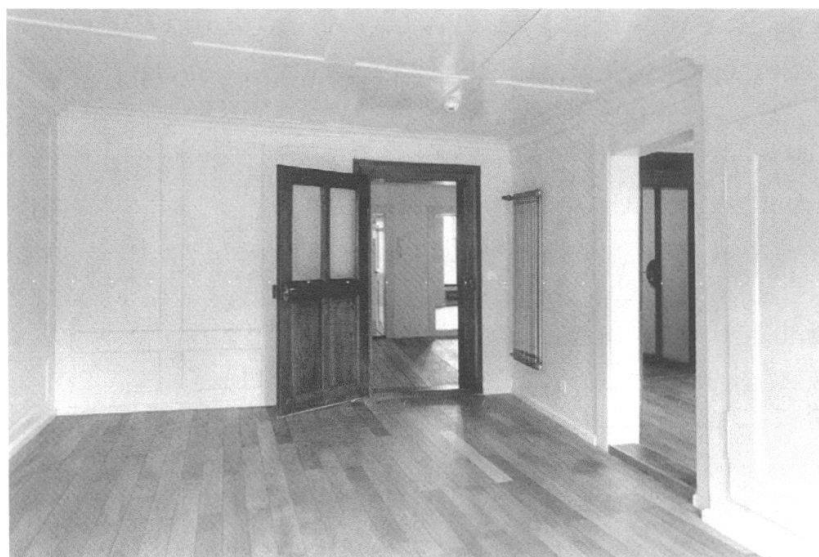
*Brunngasse 58:
Gassenzimmer West im
dritten Obergeschoss mit
Durchblick ins Entree.*

123 Erhaltung und Nachrüstung der Fronten waren dank der im Haus installierten Rauchmeldeanlage möglich. Der im dritten Stock nachträglich vor die historische Front eingebaute spezielle Sicherheitsabschluss hat lediglich temporären Charakter.

Restaurieren und Nachrüsten der historischen Fenster ist speziell zu erwähnen. Die einfach verglasten Hauptfenster zur Gasse waren dank einer Neuverglasung mit dünnen Isoliergläsern zu halten. Nach derselben Methode erfolgte das Nachrüsten der Vorfenster an der Hoffassade, was in den Nordzimmern eine grösstmögliche Schonung der Hauptfenster in ihrer historischen Authentizität erlaubte. Als besonders glücklich ist die unaufdringliche raumseitige Aufdoppelung und Dichtung der mit dem Neubau des Treppenhauses entstandenen Wohnungsabschlüsse zu bezeichnen.¹²³

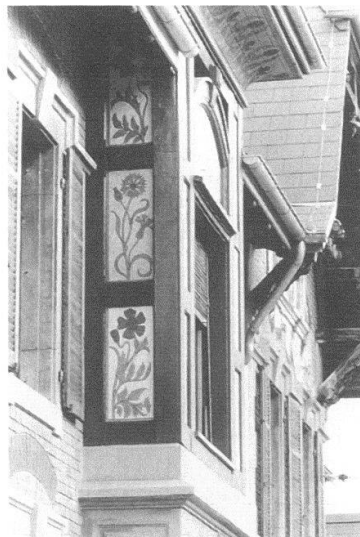
*Reitschule:
Restaurierte Dekorations-
malerei von Rudolf Münger
auf Untersicht und
Riegfüllungen am Wohn-
hauserker.*

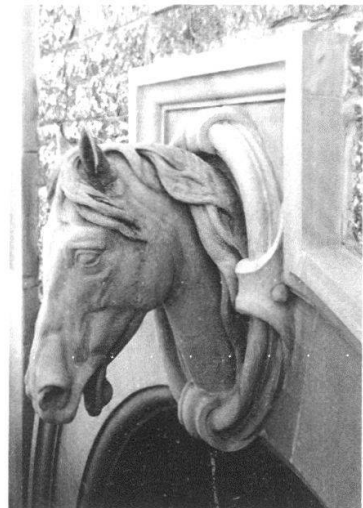
*Reitschule:
Aufmodellierter Pferdekopf
über dem Eingangstor der
Grossen Halle.*

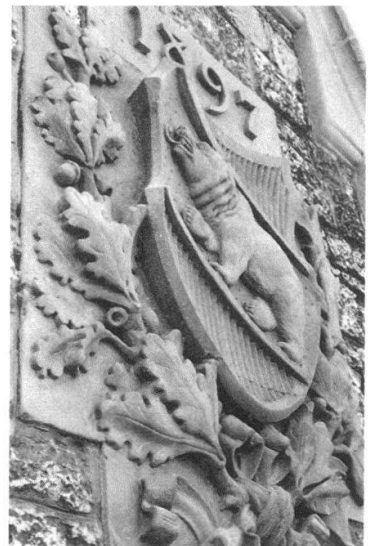
*Reitschule:
Aufmodelliertes Bären-
wappen mit Eichen- und
Lorbeerzweigen im Giebel-
feld an der Schützenmatt-
strasse.*

Die figürliche und florale Bildhauerzier wurde restauriert. Die beiden Pferdeköpfe und Wappenkartuschen wiesen unterschiedliche Schadensbilder auf. Der südseitig unter dem Vordach geschützte Pferdekopf war im Wesentlichen nur zu reinigen. Im Gegensatz dazu wiesen der ostseitige Kopf und der Berner Bär, umgeben von Eichen- und Olivenlaub, grosse Witterungsschäden auf. Dazu kamen der starke Moos- und Flechtenbelag, die Verunreinigungen durch Vogelkot und die Krustenbildung sowie der Verlust exponierter Teile. Die aufwändigen Reinigungs-, Aufmörtelungs- und Konservierungsarbeiten wurden fachgerecht ausgeführt und stellten die ursprüngliche Plastizität wieder her.

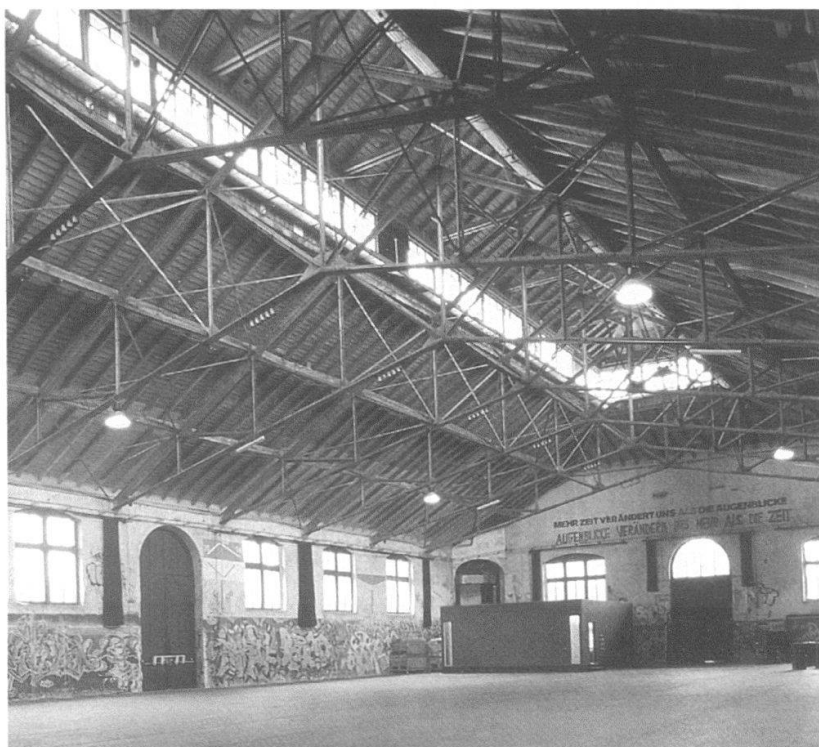
*Reitschule:
Grosse Halle nach der
Sanierung mit Blick zum
Haupteingang.*

Die inneren Umbaumaassnahmen erfolgten aus betrieblicher Notwendigkeit. Die Gebäudestrukturen wurden weitgehend geschont. In der grossen Halle blieben die Wände unverändert erhalten.¹⁴⁴ Die hervorragend konzipierte Stahlträgerkonstruktion befand sich in einem guten Zustand und wurde lediglich mit einer Ölbehandlung geschützt. Grosse Teile der Dachkonstruktion und -schalung waren wegen Feuchtigkeitsschäden auszuwechseln. Der Teerbodenbelag anstelle des ursprünglichen Sägemehls hat zwar praktische und ökonomische Vorzüge, integriert sich jedoch nicht wirklich in das Halleninnere. Die schwarzen Boxen

für Kasse, Garderobe und WC-Anlage sowie Lager sind Elemente, welche die freigestellte Halle erheblich stören. Im Frauenraum blieb die grossflächige Dachbelichtung erhalten. Die ganze Bodenfläche wurde mit Lärchendielen belegt. Der Raum hat seinen ursprünglichen Charakter beibehalten. Im strukturell unveränderten Wohnhaus wird nach wie vor gewohnt, aber auch in Ateliers gearbeitet.

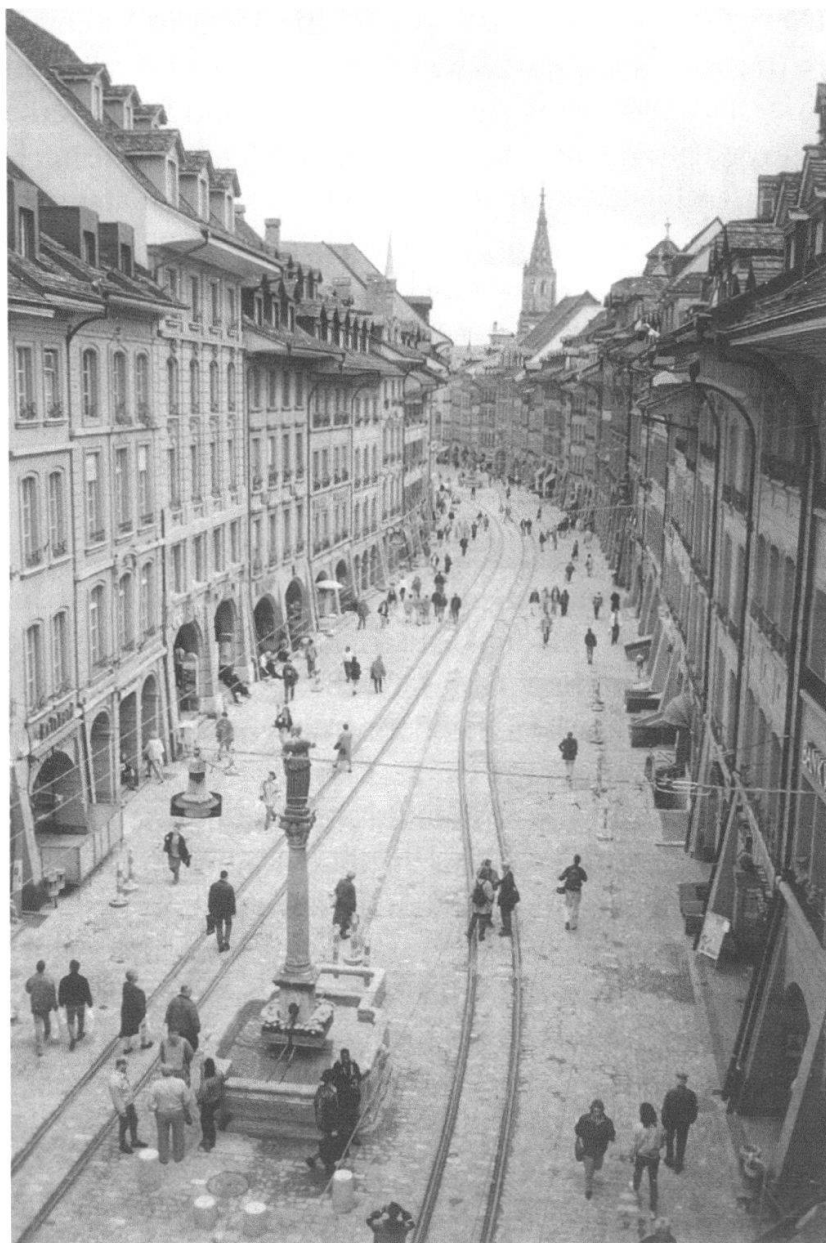
*Marktgasse:
Neupflasterung nach
Abschluss der Sanierung
1995.*

161 Zwischen der Betonplatte der Gassenunterkonstruktion und den Fundamenten der Brunnenbecken wurde eine spezielle Dämmschicht eingebaut, welche die Übertragung von Erschütterungen mildert. Eine weitere Dämmschicht zwischen Pflasterung und Brunnen reduziert die sich horizontal fortplanzenden Vibrationen.

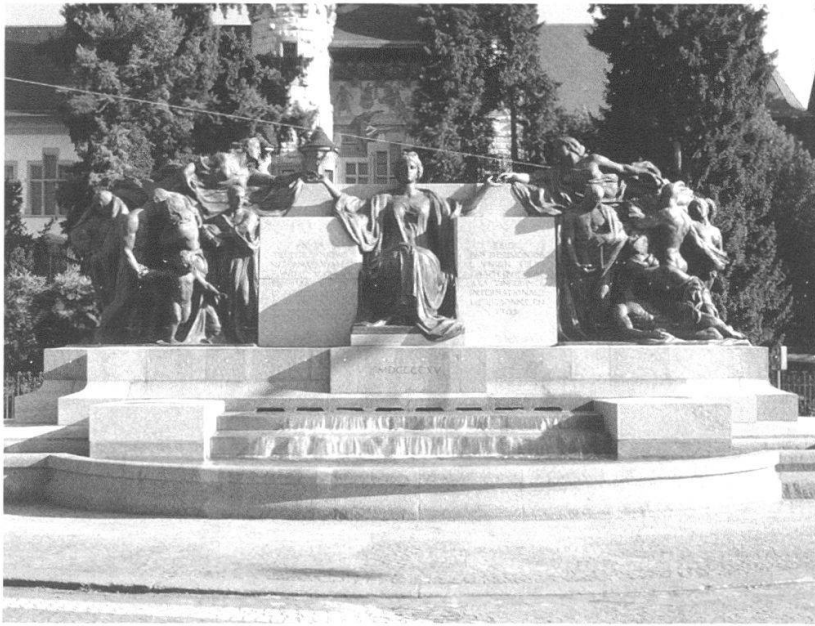
*Welttelegrafendenkmal,
Helvetiaplatz:
Die Hauptfront des Denk-
mals mit dem Historischen
Museum im Hintergrund.*

Der Bauzustand des Denkmals gab in den 1990er-Jahren zu Bedenken Anlass. Konservierung und Restaurierung wurden in das zivile Bauprogramm des Bundes aufgenommen und der Kredit 2001 genehmigt. Zuerst erfolgten genaue Untersuchungen über

den Zustand der Konstruktion und der Materialien.¹⁷⁶ Dabei erwies sich, dass die Bedenken in Bezug auf die Statik gerechtfertigt waren. Nicht nur hatte der Zahn der Zeit an der nicht über alle Zweifel erhabenen Konstruktion genagt. Am 17. Mai 1950 war infolge eines üblen Studentenstreiks ein führerlos gewordener Zug der Muribahn ungebremst in das Denkmal geprallt und hatte sowohl im Granitsockel wie in den Fugen des Bronzeraufbaus grossen Schaden angerichtet.

Die Schadenanalyse¹⁷⁷ ergab, dass sich vor allem der Granitsockel sowie die Fundamente aus Stampfbeton in einem Zustand befanden, der dringend eine Sanierung erforderte. Die Bronzeskulpturen hatten sich im Gegensatz dazu verhältnismässig gut gehalten. Am Steinsockel waren grosse Teile zu ersetzen, andere, weniger beschädigte Quader konnten restauriert werden; die ersetzten Werkstücke wurden wieder – wie das Original – in Castione-Granit angefertigt. Eine Konservierung der die beiden Inschrifttafeln tragenden Blöcke erwies sich als unmöglich. Die Inschriften wurden im Massstab 1:1 am Original abgenommen und in sorgfältiger Feinarbeit auf den neuen Stein kopiert. Zahlreiche frühere Versuche mit verschiedensten Materialien, die Fugen der Bronzeskulpturen neu abzudichten, zeigten, dass diese offenbar schon von Beginn an nicht passgenau zusammengesetzt worden waren und immer wieder repariert werden mussten. Die zum Teil mehrere Zentimeter breiten Risse und Fugen wurden mit Bronzelot verschweisst, formal ergänzt und farblich integriert. Die Oberfläche der Bronze wurde von den das Erscheinungsbild beeinträchtigenden Wasserläufen befreit, ohne die Patina zu entfernen.

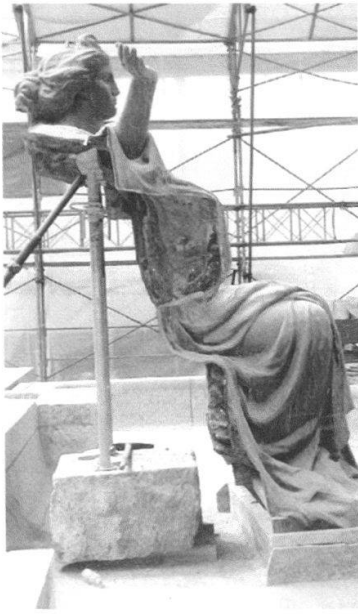
*Welttelegrafendenkmal:
Die vom Sockel gehobene
bronzene Mittelfigur.*

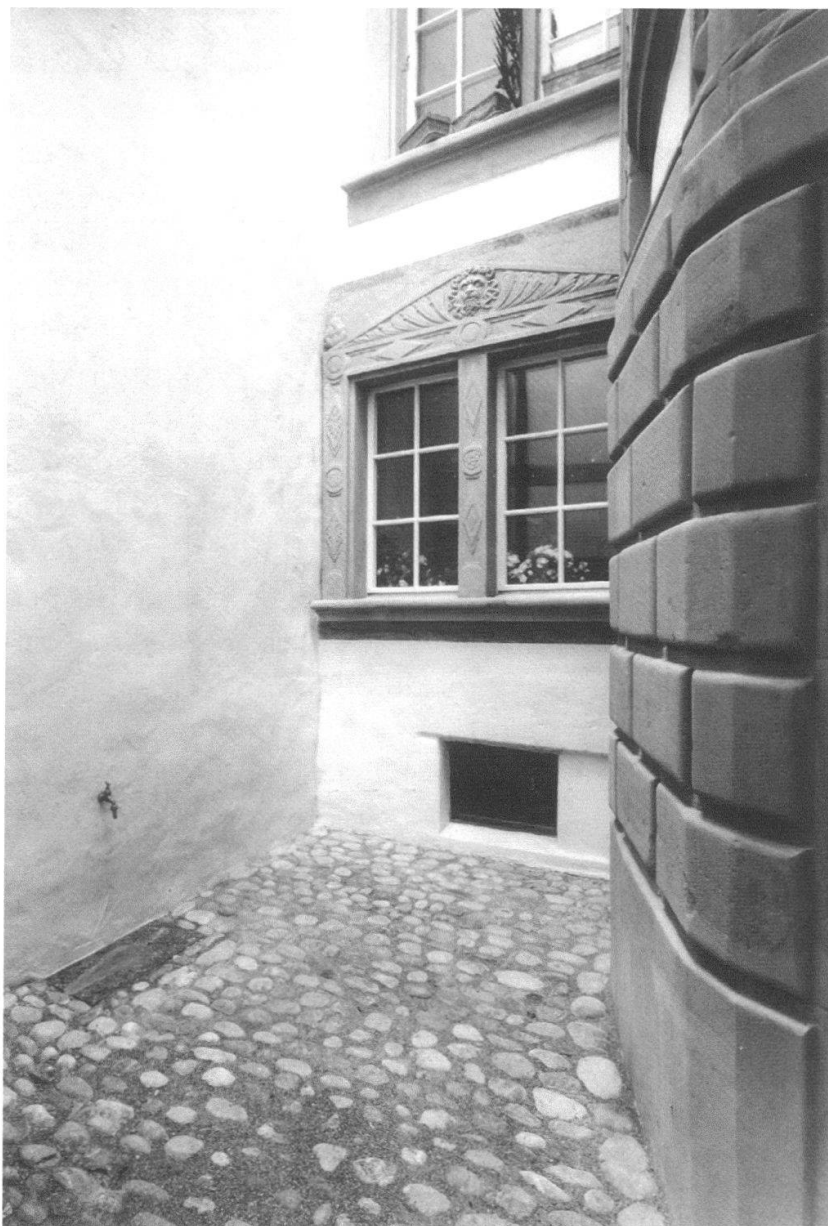
*Gerechtigkeitsgasse 33:
Innenhof mit Erdgeschoss-
fassade, Rustikasockel des
Treppenturms und neuer
Pflasterung.*

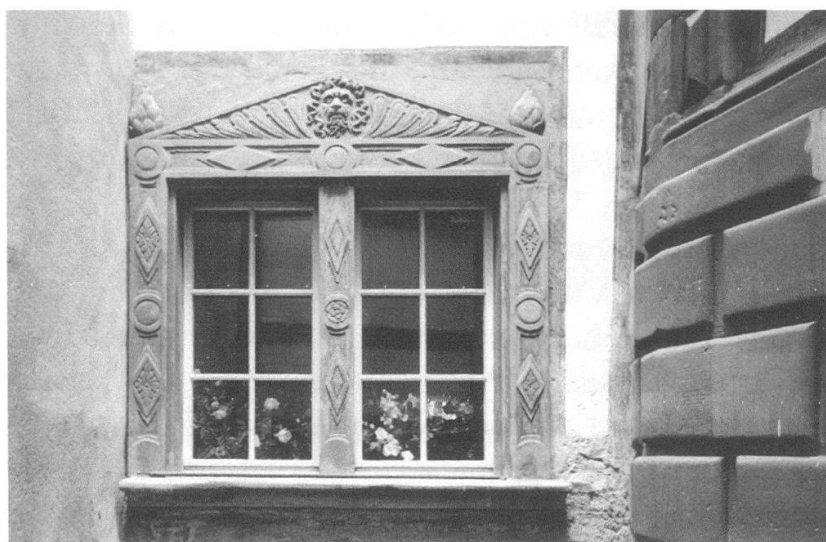
*Gerechtigkeitsgasse 33:
Restauriertes und neu
gefasstes Erdgeschoss-
Hoffenster von 1608.*

der Hoffassade.¹⁹¹ Zunächst wurden die Schadensbil-
der sorgfältig analysiert und Sondierungen durchge-
führt.¹⁹² Eine erste steingraue Fassung des Sandsteins
erfolgte nach dem Umbau der Fenster und ist wohl
mit dem Neubau der Gassenfassade um 1730 bis 1740
in Verbindung zu bringen. Nach der Befundanalyse
wurden die gestrichenen Sandsteinteile abgelautet, ver-
putzte Oberflächen auf die Fassungen von 1608 bzw.
des späten 17. Jahrhunderts freigelegt.

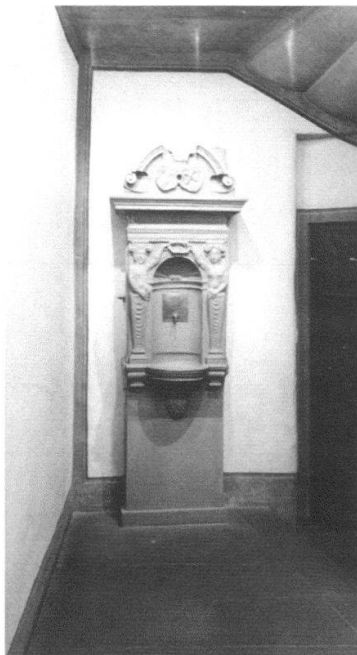
*Gerechtigkeitsgasse 33:
Restaurierter, im Treppen-
haus wieder errichteter
ehemaliger Hofbrunnen
von 1608.*

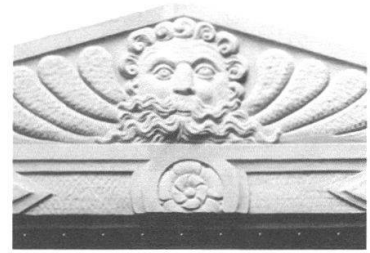
*Gerechtigkeitsgasse 33:
Detail Fenstergiebel des
ersten Obergeschosses.*

Die Massnahmen an der Treppenturmfassade und
an den Flachreliefs bestanden in einer äusserst sorg-
fältigen Konservierung der erhaltenen Originalsub-
stanz.¹⁹³ Es wurde auf Steinersatz verzichtet und aus-
schliesslich mit substanzschonender Aufmörtelung ge-
arbeitet. Am Treppenturm waren bereits in der Bauzeit
vorgenommene Flickungen ungenau vermasster und
behauener Werkstücke festzustellen. Diese und andere
Zeugen historischer Reparaturmassnahmen – die ge-
flickte Bruchstelle im zweiten Obergeschoss oder das
im 19. Jahrhundert als Sicherung angebrachte Eisen-
band – wurden dokumentiert und konserviert. Wäh-
rend die Wiederherstellung der Architekturglieder am
Treppenturm kaum grössere Probleme stellte, war die
Ergänzung einzelner stark verwitterter Bildhauerar-
beiten, wie beispielsweise des Löwenkopfs im Giebel-
feld des untersten Fensters, wesentlich heikler.¹⁹⁴ Alle
Sandsteinoberflächen wurden abschliessend wieder

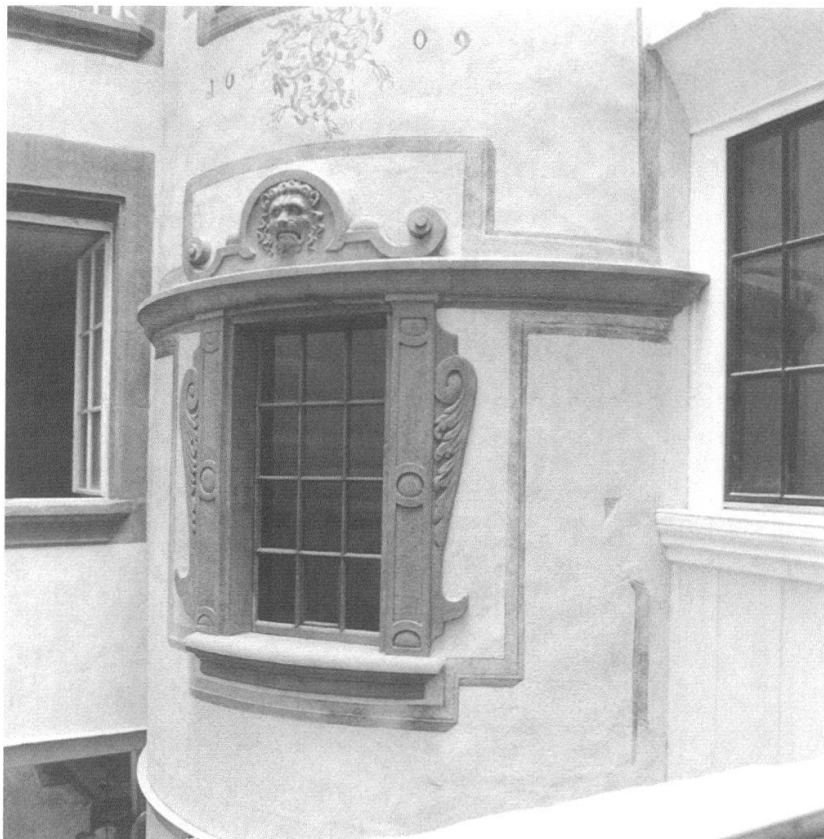
*Gerechtigkeitsgasse 70:
Trepenturmfenster im
zweiten Obergeschoss nach
der Restaurierung, mit
freigelegter Malerei.
Trepenturmfenster im
ersten Obergeschoss nach
der Restaurierung.*

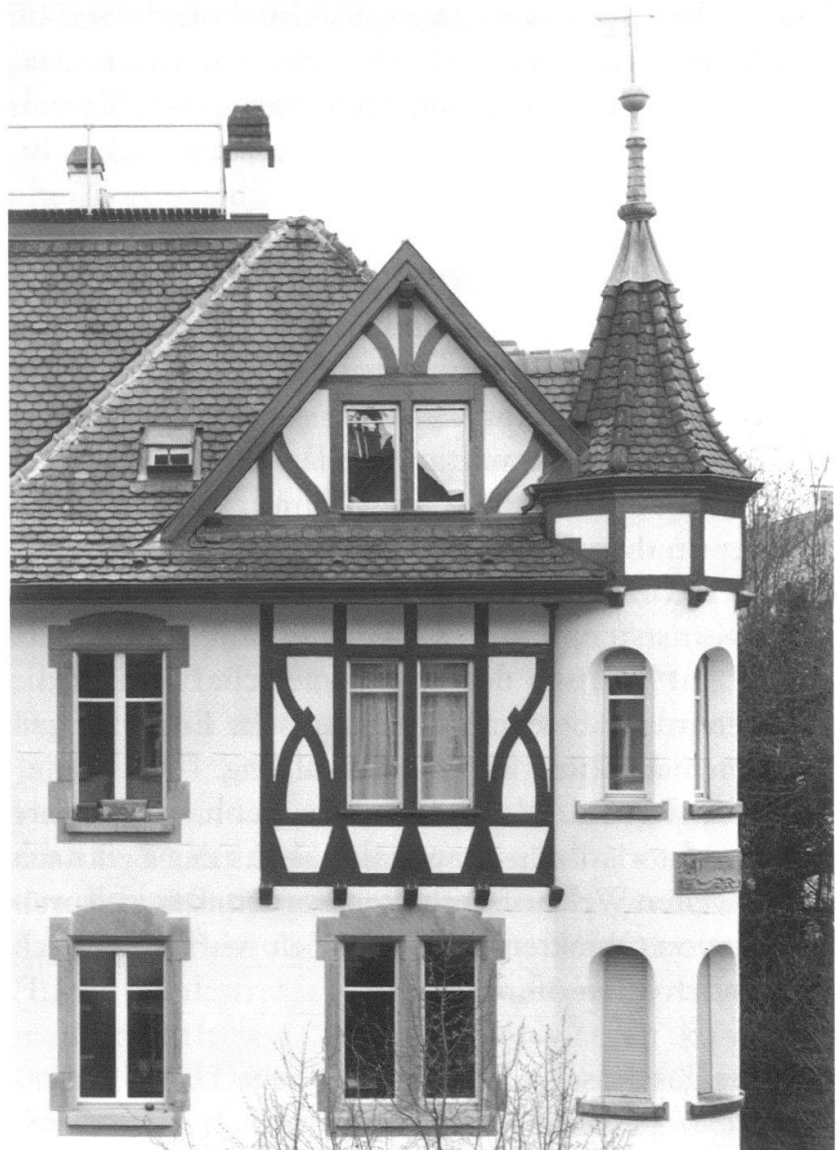
*Daxelhoferstrasse 5, 7:
Fassadengestaltung
von 1905 mit Rieg und
formenreich gestalteter
Dachlandschaft.*

Im Sommer 2003 wurden an den Fassaden und am Dach sorgfältig umgesetzte Reparaturarbeiten ausgeführt.²¹³ Im Zentrum standen die Entfernung nicht

fachgemässer Farbanstriche (Dispersionsfarben), die Sanierung der Fehlstellen im Putz und des verwitterten Kunststeins an der Fassade sowie die Wiederherstellung der fehlenden Dachzier aus Blech. Anhand einer Stratigrafie der verwendeten Farben konnte die originale Farbigkeit²¹⁴ zurückgewonnen werden: Das Fachwerk erscheint nach der Restaurierung in einem dunklen Rot mit blauen Randlinien, die Kunststeineinfassungen wurden in Sandsteinfarben gestrichen.

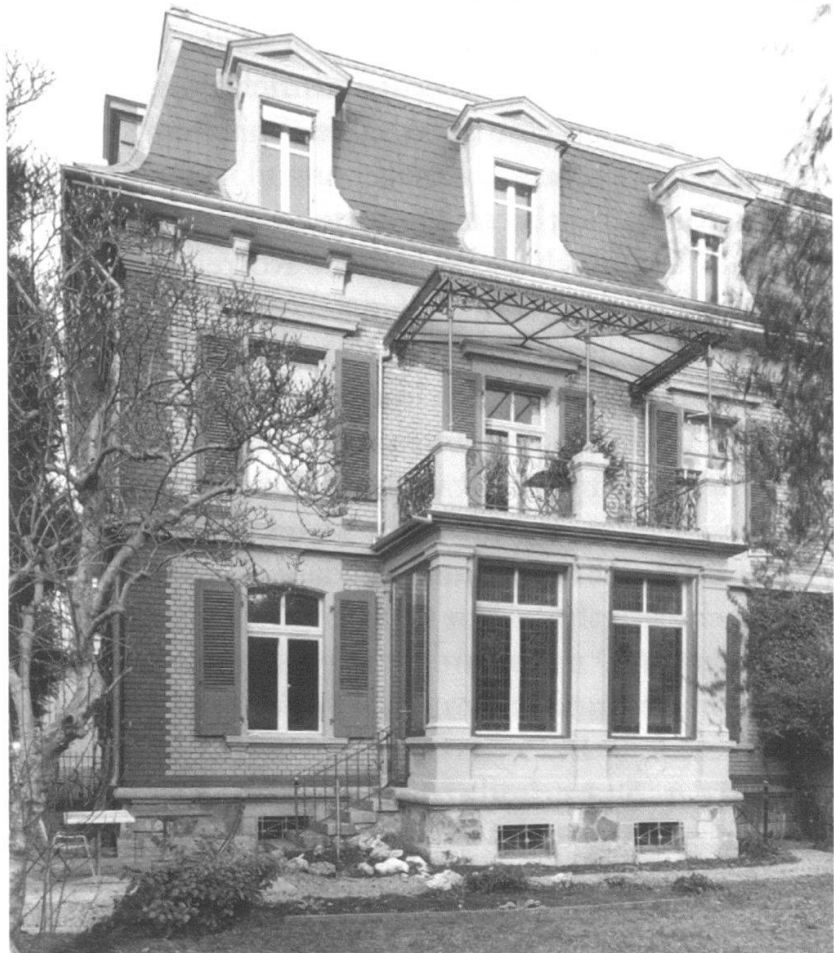
*Erlachstrasse 16 A:
Gartenfront nach der
Fassaden- und Dachreno-
vation. Die Veranda mit
neuer Schutzverglasung
anstelle der traditionellen
Vorfenster.*

Das undichte Dach, die bröckelnden Lukarnen und die verwitterte, sandsteinerne Fassadengliederung waren die Hauptgründe für die Renovation von 2003.²²⁷

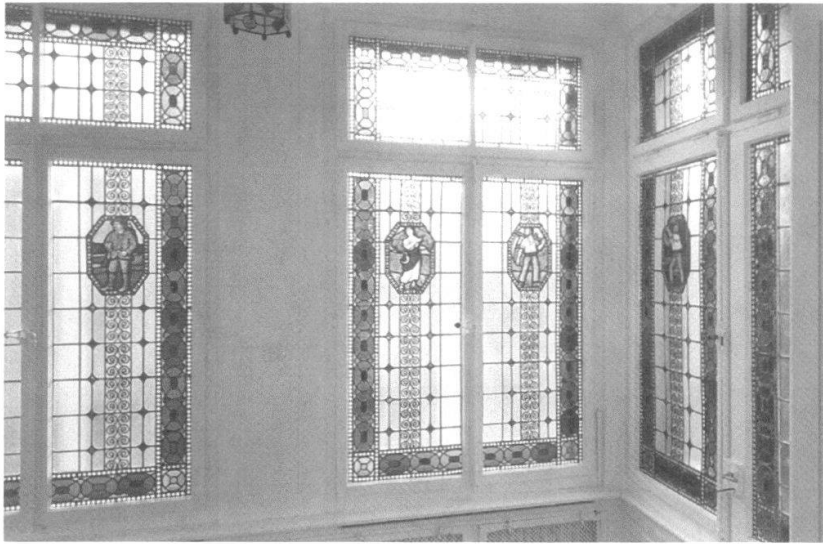
*Erlachstrasse 16 A:
Ausschnitt der Veranda mit
der Jugendstilverglasung
von 1915 nach der Restau-
rierung.*

originalen Kastenfenster sind mit wenigen Ausnahmen – Ostfenster der Küchen und Neubefensterung der Lukarnen – im ganzen Haus erhalten und instand gestellt. Allerdings wurde die Originalfassung der Fenster im Täferzimmer des Erdgeschosses überstrichen. Die ungewöhnlich reichen, dem späten geometrischen Jugendstil verpflichteten und mit Bildmotiven durchsetzten Glasmalereien der Verandabefensterung sind in situ belassen, sorgfältig restauriert²²⁸ und mit einer neuen Vorfenster- und Schutzverglasung versehen worden. Die wenig ältere, aus der Bauzeit der Villa stammende typische Jugendstilmalerei mit Schwänen im Badfenster des ersten Obergeschosses ist ebenfalls restauriert worden.²²⁹ Die Dachhaut wurde von Grund auf erneuert. Der ausserordentlich schlechte Zustand der Sandsteinlukarnen bedingte ihren Ersatz durch sandsteinfarben gestrichene Betonkopien. Im Steildachteil wurde Naturschiefer verwendet, im nicht einsehbaren Flachdachteil erneut Eternit. Die Verwitterungsschäden an der Fassade beschränkten sich im Wesentlichen auf die Sandsteingliederung und die Fensterbänke. Die Erneuerungsarbeiten am Sandstein erfolgten durch Aufmörtelungen.²³⁰

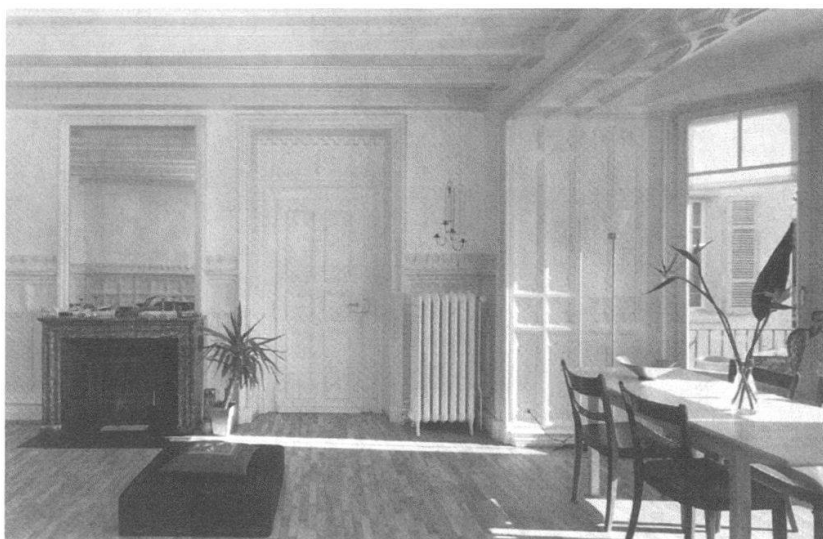
*Villa Favorite:
Erkerzimmer Südseite mit
originaler Ausstattung wie
Cheminée, neugotischem
Holzwerk und Stuckaturen.*

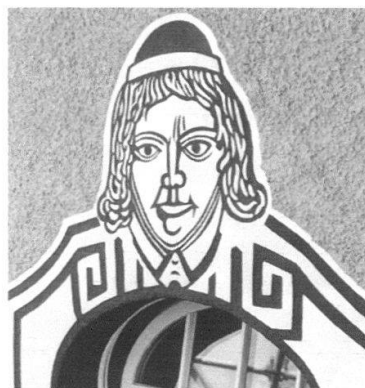
*Monbijoustrasse 32:
Restaurierter Kopf über
Ovalfenster im Giebelfeld.*

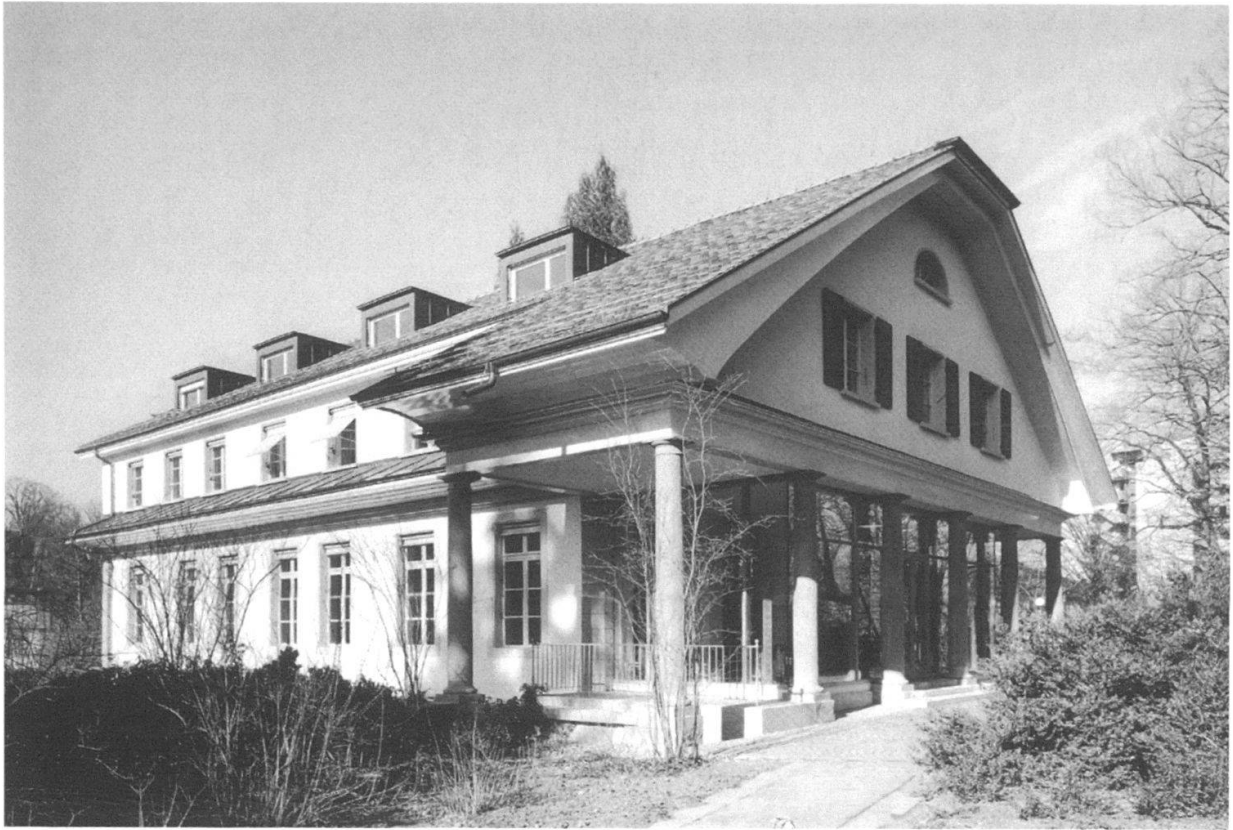
*Bellevue Zieglerspital,
Morillonstrasse 87:
Gesamtansicht Nord-
ost mit Peristylanbau
Ende 18. Jahrhundert,
Aufstockung 1935 und
Lukarnenaufbauten 2003.*

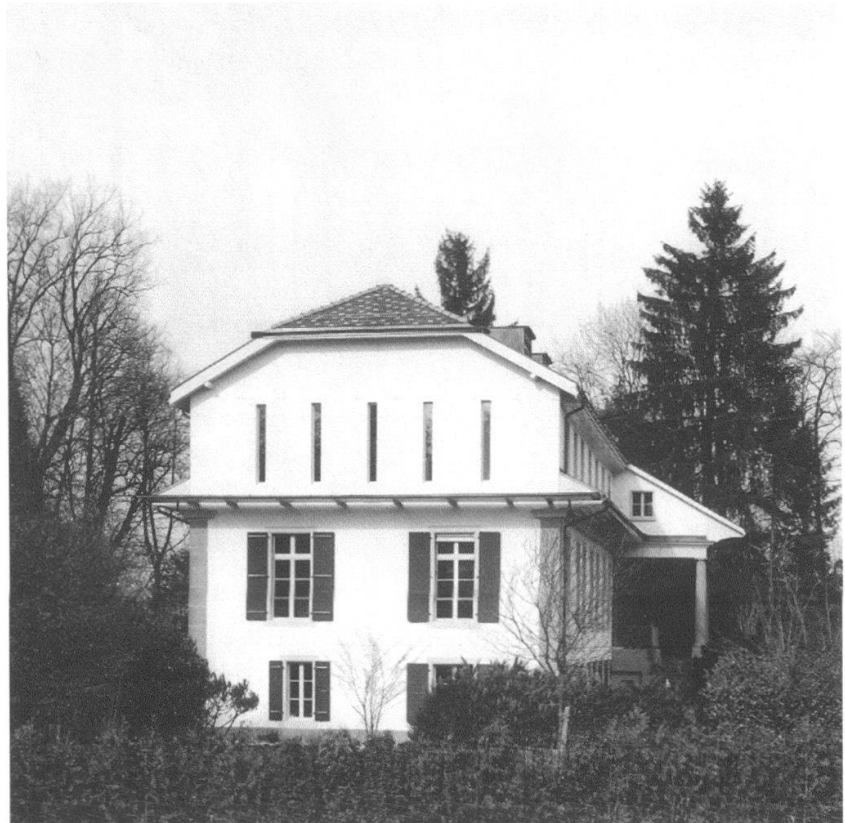
*Bellevue:
Fassade Süd mit re-
konstruierten Fenster-
öffnungen im Erd- und
Obergeschoss, neuem Vor-
dach und Fensterschlitz
im Dachgeschoss.*

wendigkeit, da die Erschliessung für Gehbehinderte dieses Teils einer Spitalanlage unerlässlich ist. Der Abbruch des westseitigen, vermutlich 1935 entstandenen Windfangs stellte das Gebäude wieder frei. Neu hinzugekommen sind ein zusätzlicher separater Eingang für die Erdgeschosswohnung und eine Reihe von Vordächern. Auf der Südseite dokumentiert ein Glasband die ursprüngliche Volumetrie des barocken Landsitzes und die Rückführung der linken Fensterachse hält die Fassade mit den zugefügten Belichtungsschlitz im Dachbereich im Gleichgewicht. Die Lukarnenaufbauten wurden vergrössert, neu geordnet und erzeugen gesamthaft einen einheitlicheren und damit ruhigeren Eindruck. Das ursprünglich offene, später geschlossene und dem Innenraum zugeordnete Peristyl erhielt eine elegante, in Eichenholz konstruierte Verglasung, die dem Raum überzeugend die Qualität eines «point de vue» auf die Stadt zurückgibt. Die historisch wertvollen Fenster blieben erhalten und wurden durch eine zusätzliche äussere Aufdoppelung den heutigen thermi-

schen Anforderungen angepasst. Die barocken Jalousieläden mit historischen Beschlägen²⁴⁵ wurden instand gestellt und zum Teil nachgebildet. Der oxyd-ockrige Zementputz aus den 1930er-Jahren wurde entfernt, der neue kalkgebundene Verputz mit der Kelle aufgetragen, der umlaufende Sandsteinsockel rekonstruiert. Die geschädigten Sandsteinteile wurden instand gestellt; zu erwähnen sind die Peristylsäulen, die an Basis und Schaft teilweise massive Schäden aufwiesen.

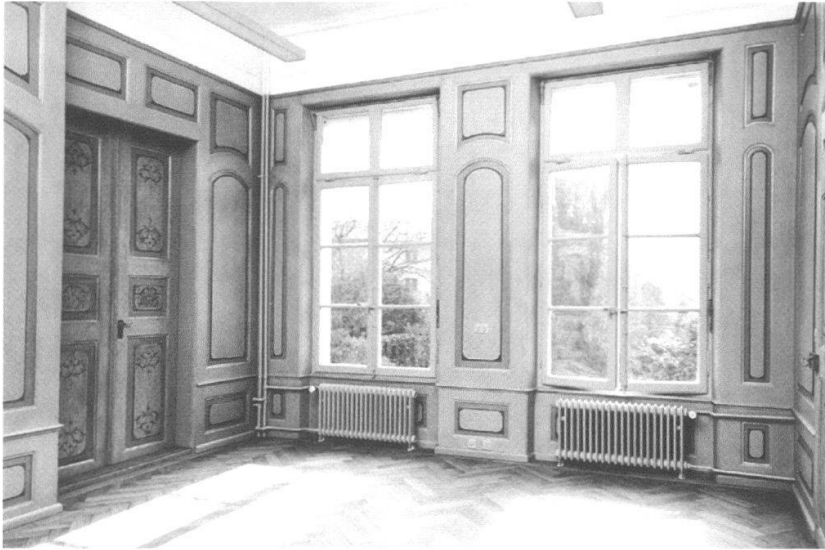
*Bellevue:
Original erhaltenes Holzwerk mit restaurierten Türen und neu gefassten Wandtäfern im Zieglerzimmer.*

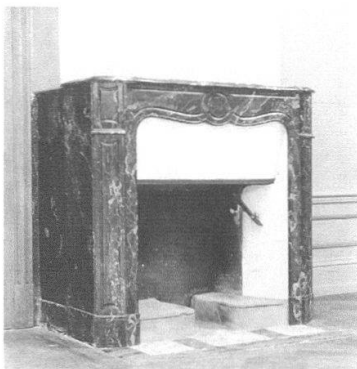
*Villa Rosenberg:
Das wieder eingebaute
Cheminée im Salon.*

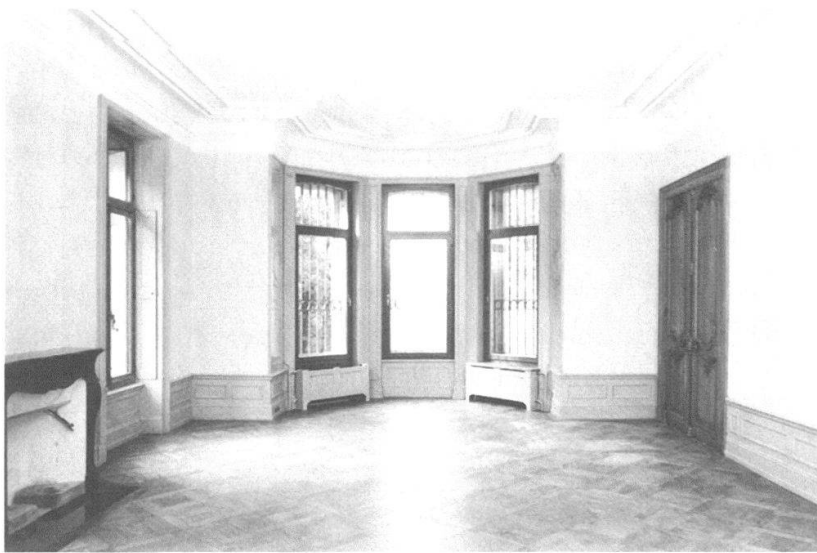
*Villa Rosenberg:
Der «Grand Salon» mit
Erker.*

wertvollen Marmorierungen der Wände sowie die Terrazzobodenbeläge im «Entre les portes»²⁷⁰ und im «Vestibule» erwiesen sich als restaurierbar. Für Täferausstattungen, Stuckdecken und Parkettböden genügten grösstenteils Retuschen. Die Maserierung des Holzwerks war zum Teil zu erneuern. Besonders erfreulich war, dass die originalen, äusserst filigranen Eichenfenster im «Chambre à manger» und im «Grand Salon» mitsamt ihren raffinierten und aufwändigen inneren und äusseren Fensterläden (mit Ausnahme derjenigen im Erker) unter den Verkleidungen vollständig erhalten und ebenfalls restaurierbar waren. Das fehlende Cheminée aus schwarzem St-Tryphonstein im Salon war im Keller gelagert und konnte wieder eingebaut werden. Wo dies sinnvoll erschien, wurde die Ausstattung durch Teile aus dem Lager der Denkmalpflege ergänzt (Tambouröfen im «Chambre de Papa» und im «Chambre de domestique»), in einem Fall wurde eine Kopie hergestellt (Cheminée im «Petit Salon» aus Carrara-Marmor).²⁷¹ Zu erwähnen ist weiter die gelungene Neugestaltung der Umgebung,²⁷² die wesentliche Elemente der ursprünglichen Gestaltung wieder stärker zum Ausdruck bringt und durch einzelne neue vervollständigt.

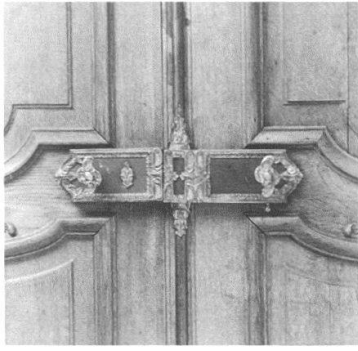
*Villa Rosenberg:
Detail der Salontür.*
