Denkmalpflege in der Stadt Bern 2001-2004

DENKMALPFLEGE IN DER STADT BERN 2001–2004

Herausgegeben
von Bernhard Furrer

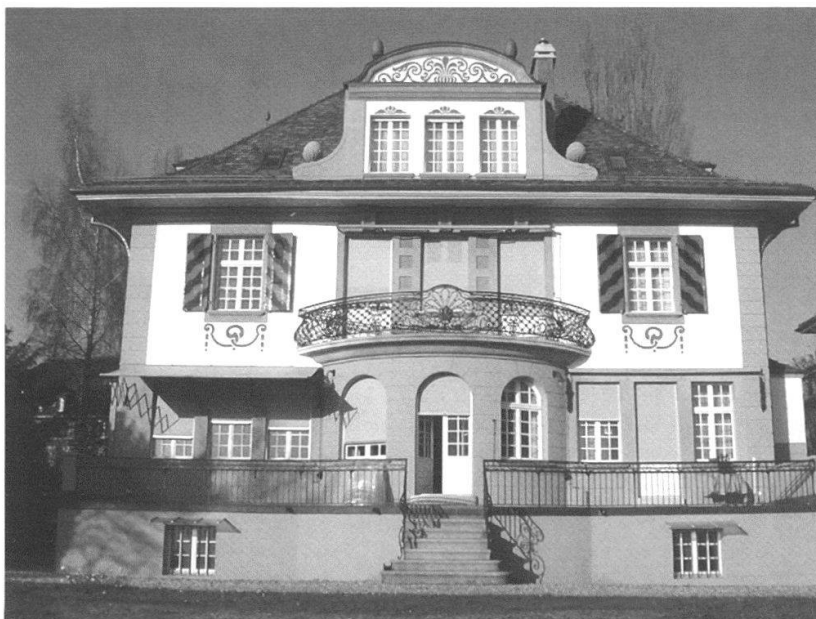
*Villa Ulmenberg,
Schänzlistrasse 45:
Gesamtaufnahme der Süd-
fassade mit restaurierten
Sgraffiti.*

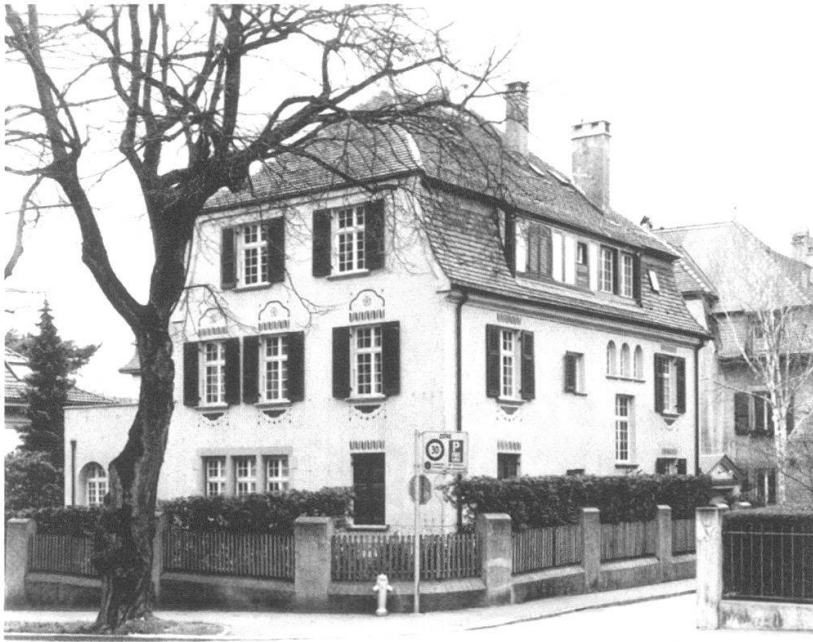
*Jägerweg 3:
Gesamtansicht von
Südosten.*

Mit grosser Sorgfalt wurden die schwarzen und roten Sgraffito-Verzierungen, welche die Fensteröffnungen begleiten, sowie die für die Fassadengliederung nicht unwichtigen Spaliere repariert und ergänzt. Das Dach wurde instand gestellt, die First- und Gratziegel mit Nocken waren zu ersetzen, die Kamine wurden restauriert.

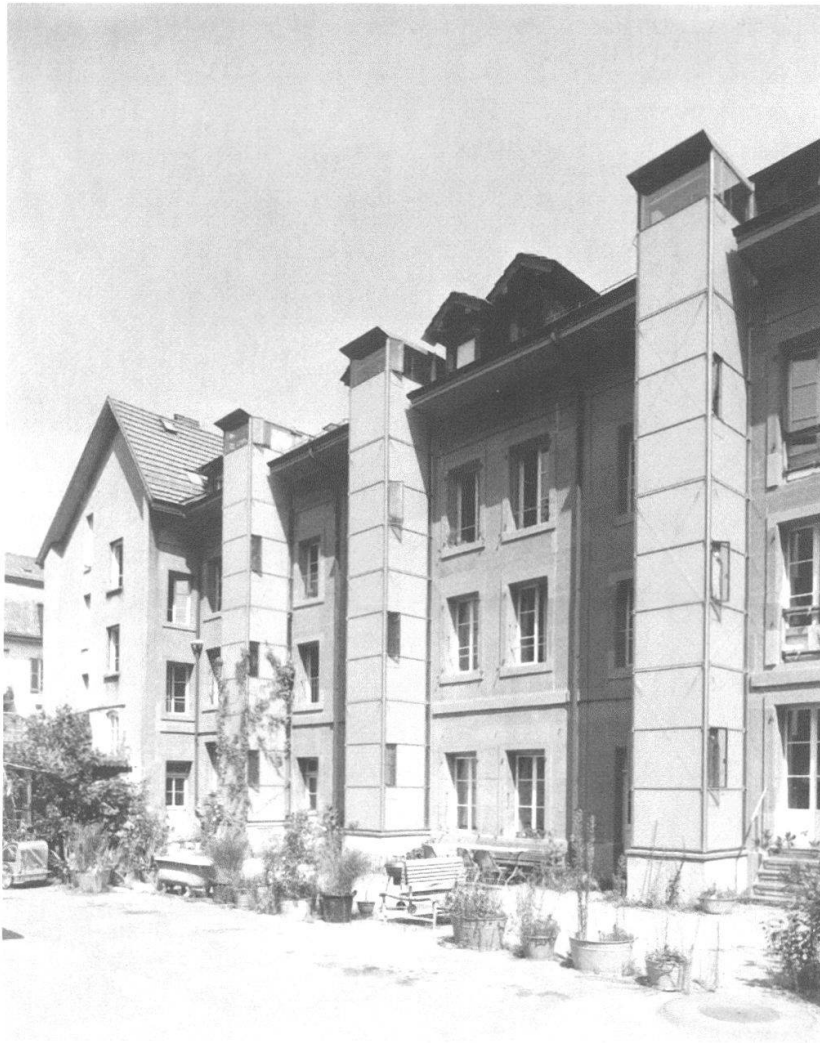
*Turnweg 13–19:
Die Hoffassade mit den
neuen Badezimmertürmen.*

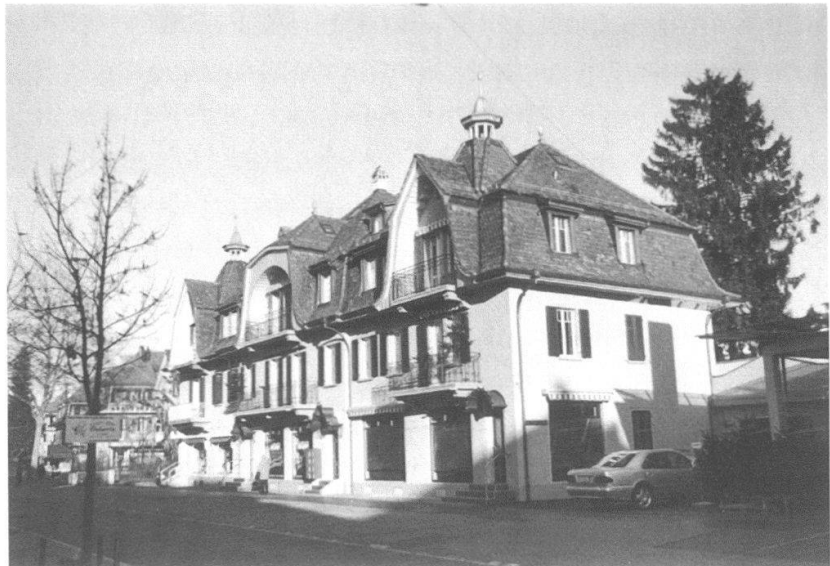
*Bümplizstrasse 111–115:
Gesamtansicht der Häuser-
zeile aus dem Jahr 1905 nach
der Restaurierung von 2001.*

schiedlicher Eigentümerschaften und Unternehmer eine weitgehend synchronisierte Ausführung erreicht werden. Die verwinkelte Dachlandschaft wurde mit rot-antiken Biberschwanzziegeln ergänzt. Die originalen Türmchen als charakteristische Elemente der Dachgestaltung wurden wiederhergestellt bzw. restauriert.²⁹³ Das Haus 113 erhielt westlich des Mitteltrakts mit Ründe eine neue Schleppgaube nach dem bereits bestehenden Vorbild. Entscheidend für die Herstellung eines harmonischen Fassadenbildes waren die Einigung auf die Rekonstruktion des nachgewiesenen, ursprünglich ockergelben Farbtons und die Verwendung einer hochwertigen Organo-Silikatfarbe. Im Erdgeschoss blieben die Haustüren erhalten, die Vordächer wurden restauriert oder rekonstruiert. R.F.

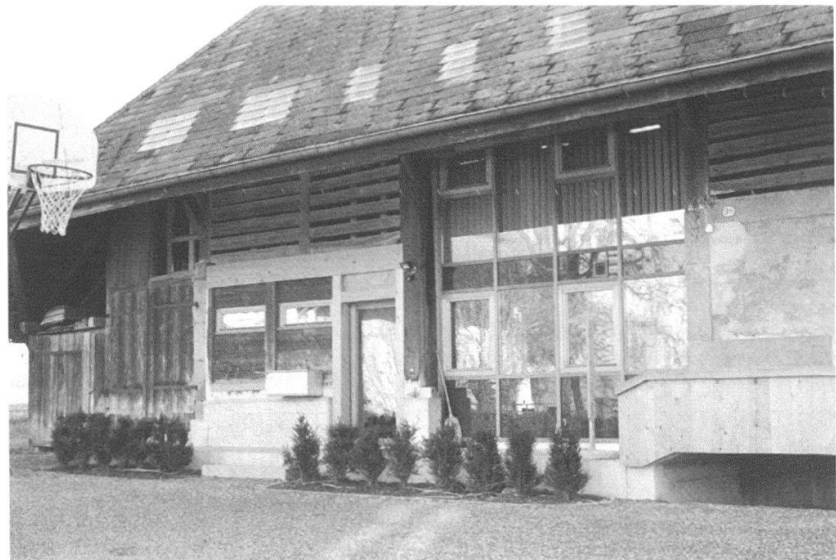
*Niederbottigenweg 98:
Die im ehemaligen Stallteil
eingebaute Wohnung mit
neuzeitlicher Fassaden-
gestaltung.*

Die Umbauetappe im ehemaligen Stallteil fügt sich in ihren entwerferischen und handwerklich-technischen Qualitäten an die erste Restaurierung im Wohnteil an. Die beiden Umbauten dokumentieren den sinnvollen Umgang mit historischen Bauernhäusern. Der Erhaltung und traditionellen Ergänzung wertvoller Bausubstanz stehen zeitgenössische Eingriffe mit neuen Elementen gegenüber, die den Funktionswechsel des ehemaligen Stallteils in einen neuzeitlichen Wohnteil bezeugen. Trotz einschneidender Veränderungen unter dem mächtigen Walmdach konnte das Hochstudhaus dank kluger Grundrissplanung und umsichtiger Ausführung sein wertvolles Erscheinungsbild im Weiler Niederbottigen beibehalten.

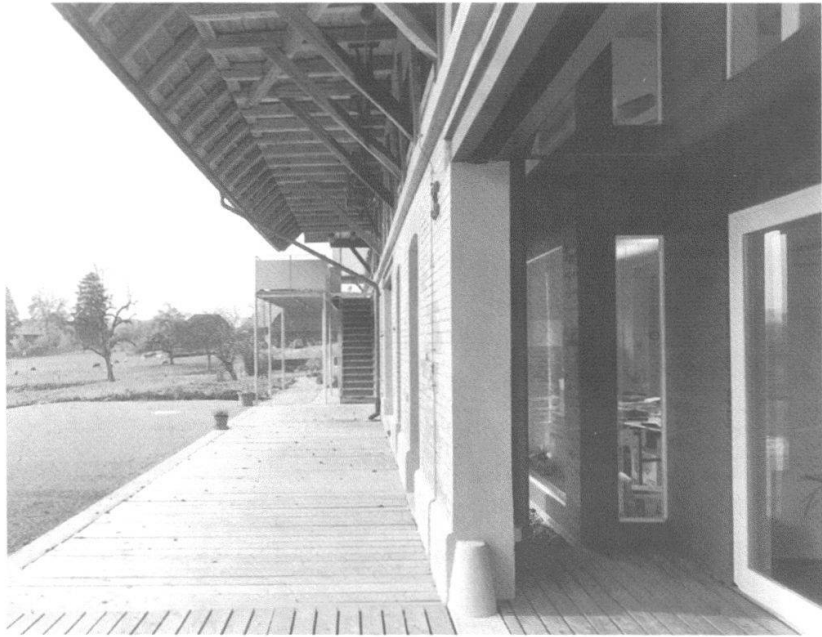
*Riedernstrasse 40, 40 A:
Neu gestalteter Vorplatz
auf der Südseite des
Stallteils.*

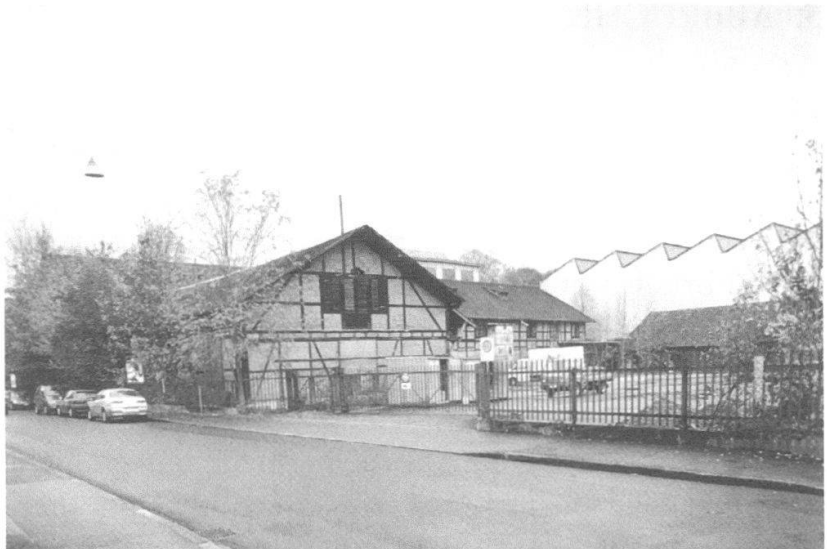
*Von-Roll-Areal:
Gesamtansicht der Schopf-
und Remisebauten Fabrik-
strasse 16 und 18 B.*

Am nordwestlichen Quartierend der Länggasse entstand nach dem Anschluss Berns 1858 an das schweizerische Eisenbahnnetz mit dem VON-ROLL-AREAL eine der wichtigsten Industrieanlagen der Stadt. Die Schweizerische Centralbahn baute zwischen Länggasse und Bremgartenwald 1860 die Bahnlinie Bern–Thörishaus. Die Waggonfabrik Bern, die später durch die Von Roll AG übernommen wurde, errichtete um 1870 ihr Verwaltungsgebäude an der Fabrikstrasse 14. Auf der Nordostseite wurde gleichzeitig ein zur Strasse giebelständiger, ungefähr 60 Meter langer Schopf in Riegbauweise erstellt, der wohl nur wenige Jahre später durch eine offene Remise entlang der Fabrikstrasse erweitert wurde. Der Schopf war mit dem zweigeschossigen Sandsteinbau der Verwaltung durch einen traufständigen, mit Jalousieverschalung verkleideten Lagerschuppen verbunden.

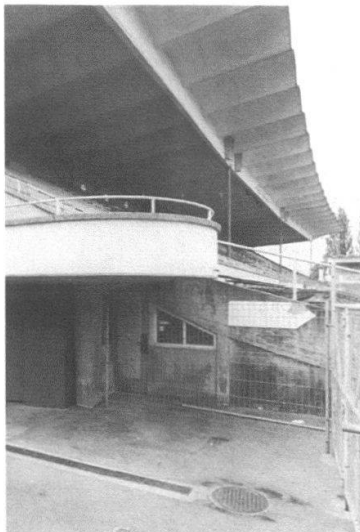
*Stadion Wankdorf:
Tribüne mit Balkon.*

ken von Pier Luigi Nervi und Eduardo Torroja und fand im Wankdorf ihren qualitätvollen Ausdruck in der eleganten Haupttribüne des Stadions. Die sieben Meter auskragenden und nur sechs Zentimeter dicken Zylinderschalen ruhten auf einem der ersten in der Schweiz nach dem Vorspannsystem BBRV³⁰⁶ hergestellten Betonträger von über 100 Metern Länge, der auf nur vier 30 Zentimeter schlanken Stahlsäulen abgestützt war. Auf der Wetterseite war die Tribüne mittels einer grossen Glaswand vor Regen und Wind geschützt. Die sehr transparent gestaltete Eingangsfassade verwendete die Betonrahmenkonstruktion direkt als architektonisches Mittel und war im unteren Teil ursprünglich bloss auf zwei Stockwerken voll durchfenstert. Die dadurch sichtbaren horizontalen Tribünenstufen bildeten so eine interessante Gegenlinie zu den die Vertikale betonenden Betonstützen. Im weit auskragenden, abschliessenden Teil flankierten beidseitig je drei Rundfenster mit Betonmasswerk den zentral angebrachten, zweifarbigen Schriftzug «BSC Young Boys».

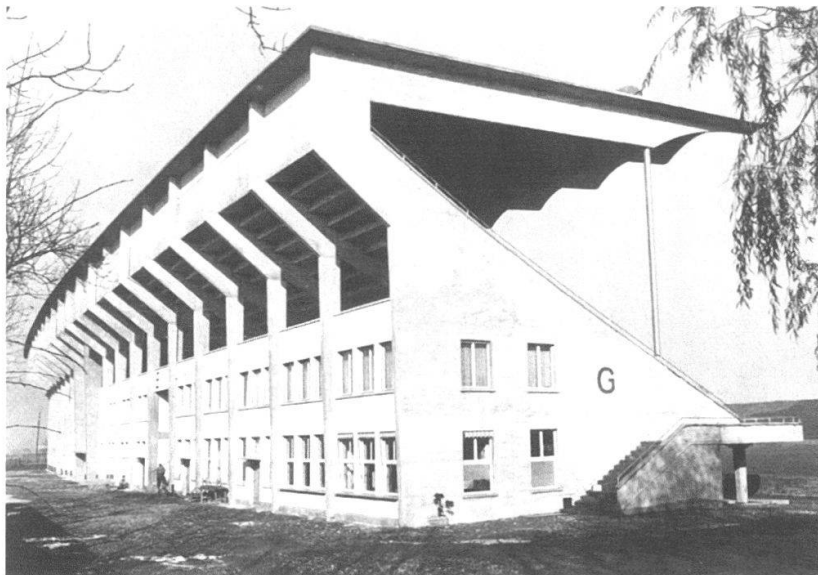
*Stadion Wankdorf:
Historische, nicht datierte
Aufnahme der Tribüne.*

über Ungarn 1954 machte den Namen Wankdorf in Deutschland zu einem Symbol für ein wiedergefundenes nationales Selbstbewusstsein, das seine Kraft bis heute nicht verloren zu haben scheint. Der absolut ungenügende Unterhalt der Bauten, welcher wohl auf die sich schon in den 1960er-Jahren abzeichnenden Neubauwünsche zurückzuführen war, führte zu der von der Presse bereitwillig verbreiteten, aber falschen Meinung, dass die Gebäude mit verhältnismässigem Aufwand nicht mehr zu halten gewesen seien. Angesichts des hohen öffentlichen Drucks widersetzte sich die Denkmalpflege dem Abbruch nicht – dies unter dem klaren Vorbehalt, das neue Gebäude sei in hoher architektonischer Qualität zu errichten. Mitte 1998 wurde ein Wettbewerb ausgeschrieben und im Mai 2001 schliesslich die Baubewilligung für das mehrfach überarbeitete Siegerprojekt erteilt. Das alte Stadion Wankdorf wurde im August 2001 abgebrochen.

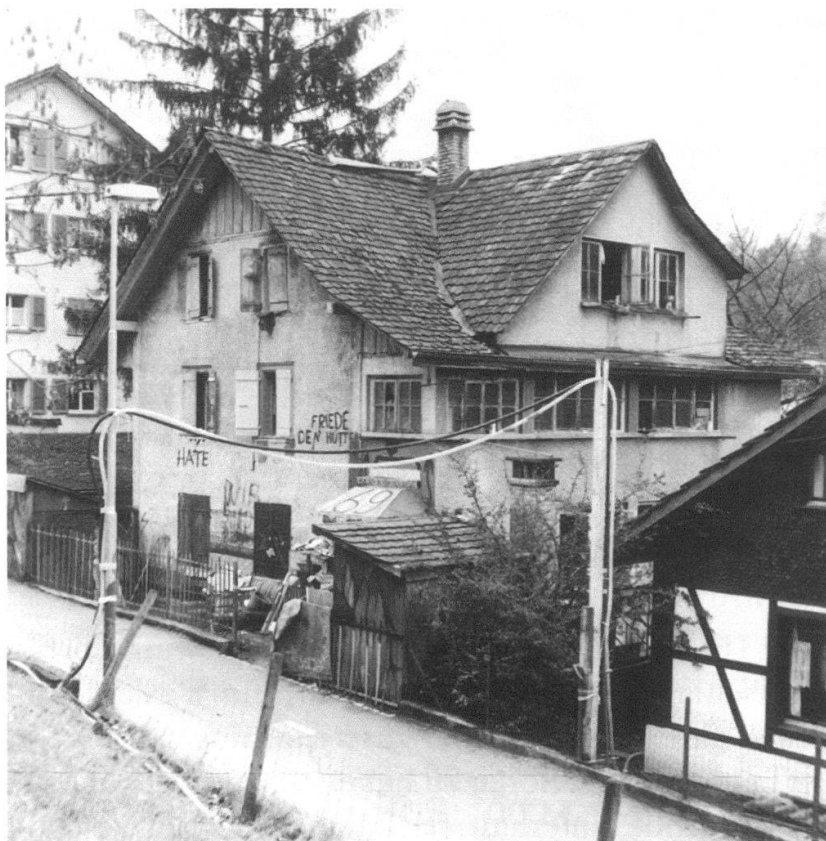
*Jurastrasse 69:
Situation vor dem
Abbruch.*

Das einfache, giebelständig zur Strasse stehende, zweigeschossige Wohn- und Gewerbehause JURA STRASSE 69 mit ausgebautem Dachgeschoss und «Cabinet für Gewerbe» im hangseitig freiliegenden Untergeschoss wurde 1864 durch den Zimmermeister Frédéric Winkelmann erbaut. Die Fassaden wurden nachträglich mit Holzschindeln verkleidet und 1927 erfuhr der nordseitige Erschliessungstrakt bauliche Veränderungen. Die Liegenschaft war ein wichtiger Bestandteil der Gebäudegruppe der hinteren Jurastrasse, einer zusammenhängenden Gruppe von ähnlichen, abwechselnd links und rechts die Jurastrasse säumenden, zur Erstbebauung der Lorraine gehörenden Häusern von ländlich-spätklassizistischem Habitus. Die Gebäudegruppe zeigt exemplarisch die Wohnverhältnisse einfacher Leute im letzten Drittel des 19. Jahrhunderts.

ein, welche den Abbruch und den Ersatz des Gebäudes durch einen Neubau beantragte. Eine eingehende Prüfung des Zustands zeigte, dass sich infolge des während Jahrzehnten vernachlässigten Unterhalts der als «erhaltenswert» eingestufte Bau nicht mehr mit vernünftigem Aufwand sanieren liess. Die Denkmalpflege hat sich in der Folge dem Abbruch nicht widersetzt. Sie verlangte, dass das Gebäude durch einen gestalterisch ebenbürtigen Neubau ersetzt werden sollte, der sich in das städtebauliche Muster der Jurastrasse einfügt. Die Liegenschaft wurde im Dezember 2001 abgebrochen, der Neubau Ende 2004 fertig gestellt.

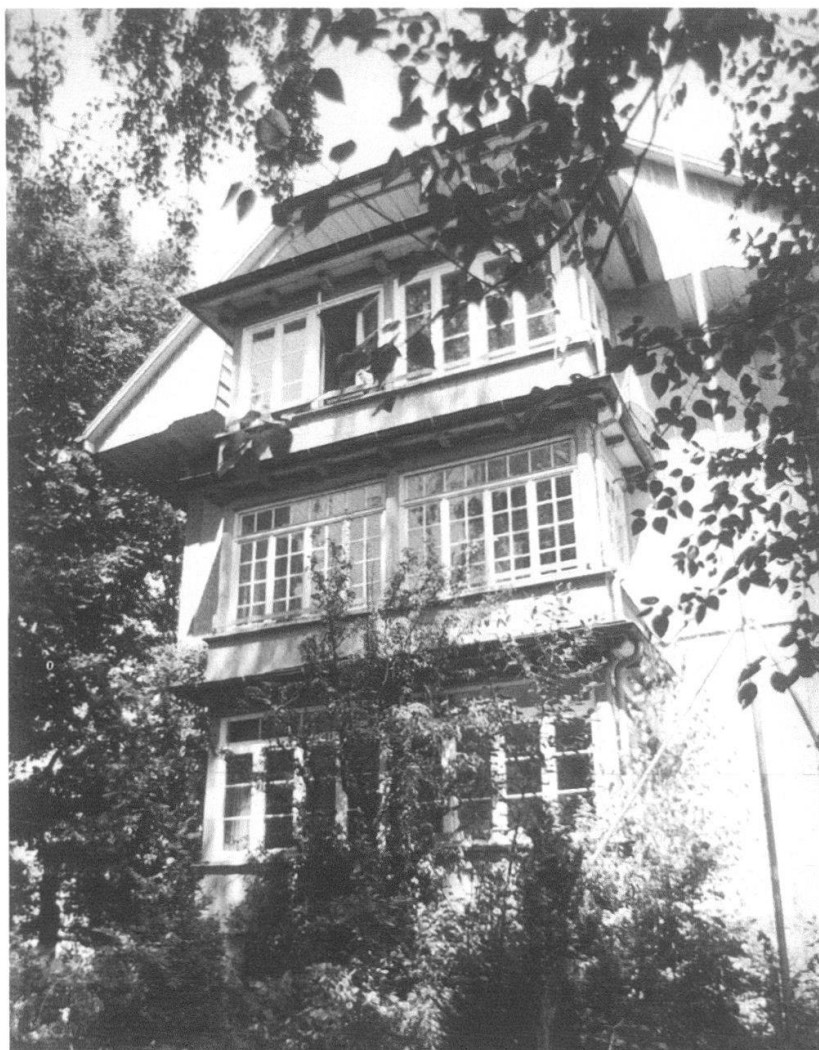
Das dreigeschossige Mehrfamilienhaus an der STÖCKERSTRASSE 98 wurde 1911 durch den Unternehmer-Architekten Friedrich Steiner für den Bauherrn Christian Saurer erstellt. Die Fassaden des würfelförmigen, hoch aufstrebenden Baus auf massivem Sockel und mit südwestseitig angebauten Veranden sollte gemäss Plänen mit einer sichtbaren Riegkonstruktion errichtet werden. Ausgeführt wurde jedoch eine mit Holzschindeln verrandete Fassade. Das in seiner äusseren Gesamtform der ländlichen Tradition verpflichtete Wohnhaus wies zahlreiche Elemente des Spätklassizismus auf: Ein umlaufendes, profiliertes Gesimse trennte das Erdgeschoss von den oberen Stockwerken und Brettlisten markierten die Gebäudeecken; die streng axial geordneten Fenster waren eingefasst mit schmalen Holzrahmen und bekrönt mit einer schlichten Bretterverdachung. Viertelwalmdach und Ründe verrieten die Einflüsse des zeitgenössischen Heimatstils, sind aber auch mit dem Standort

*Stöckackerstrasse 98:
Westfassade vor dem
Abbruch 2004.*

des Hauses im damals noch von ländlichen Bauten dominierten Stöckackerquartier erklärbar. In seiner Gesamterscheinung blieb das Gebäude während über 90 Jahren ohne bedeutende Veränderungen erhalten. Umbauten im Jahr 1955 für die sanitären Einrichtungen veränderten lediglich die Nordwestfassade. Mit dem 1960 erlassenen «Bebauungsplan Schwabgut» war der Abbruch des Baus seit geraumer Zeit sanktioniert. Dieses frühe «Todesurteil» konnte auch die Einstufung des architekturgeschichtlich wertvollen Objekts als «erhaltenswert» im Bauinventar Bümpliz nicht rückgängig machen. Nach langer Planungszeit wurde im Jahr 2003 ein den Planungsgrundlagen entsprechendes Bauprojekt genehmigt und das Gebäude im Februar 2004 abgebrochen. R.F.
