Private Bauten

Zeitschrift: **Berner Zeitschrift für Geschichte und Heimatkunde**

Band (Jahr): **67 (2005)**

4. PRIVATE BAUTEN

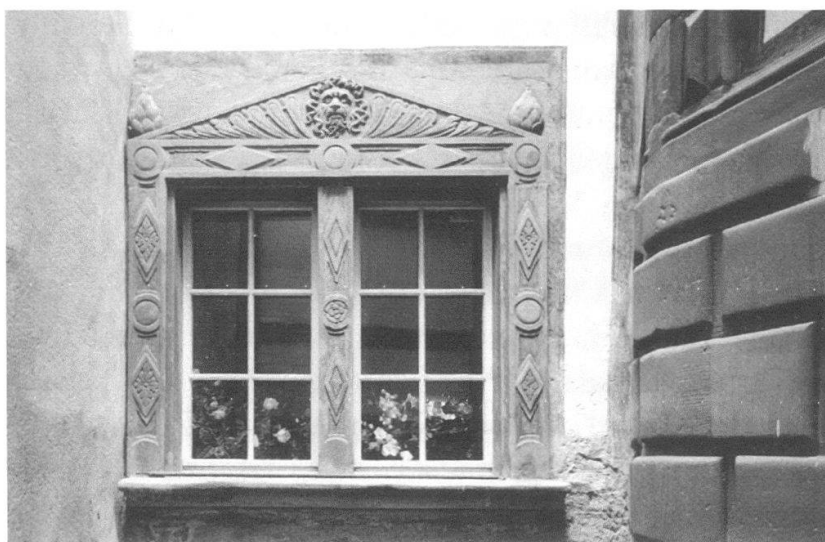
*Gerechtigkeitsgasse 33:
Restauriertes und neu
gefasstes Erdgeschoss-
Hoffenster von 1608.*
