Die Ziegelhütte in Siebnen-Galgenen

Autor(en): **Oberhänsli, This**

Zeitschrift: **Jahresbericht / Stiftung Ziegelei-Museum Meienberg Cham**

Band (Jahr): **5 (1987)**

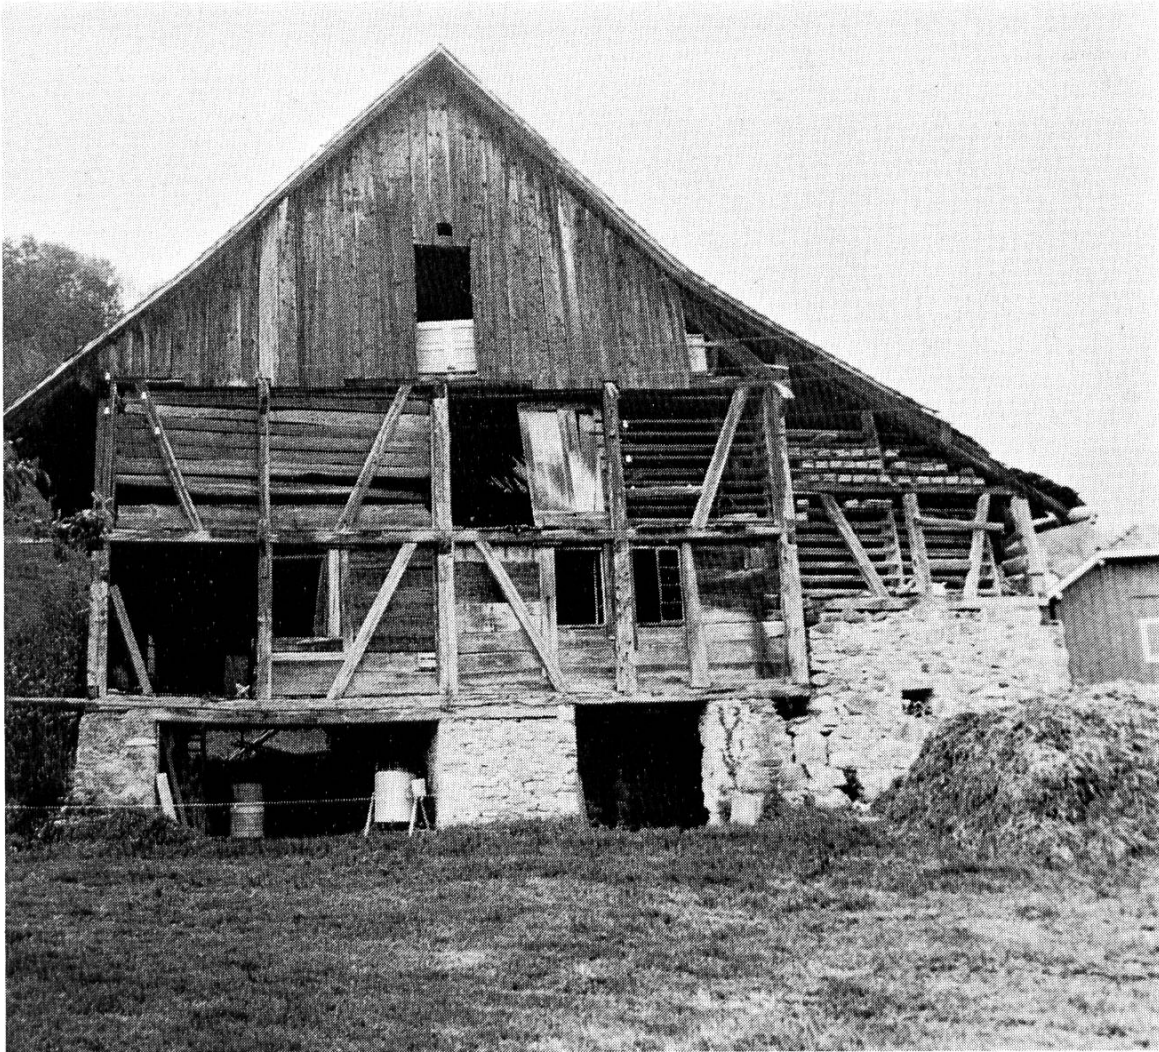
Abb. 1
Ziegelhütte
mit offenem
Kammerofen
in Siebnen-
Galgenen SZ.
Erbaut 1827.
In Betrieb
bis um 1880.
Aufnahme
von N/1987.

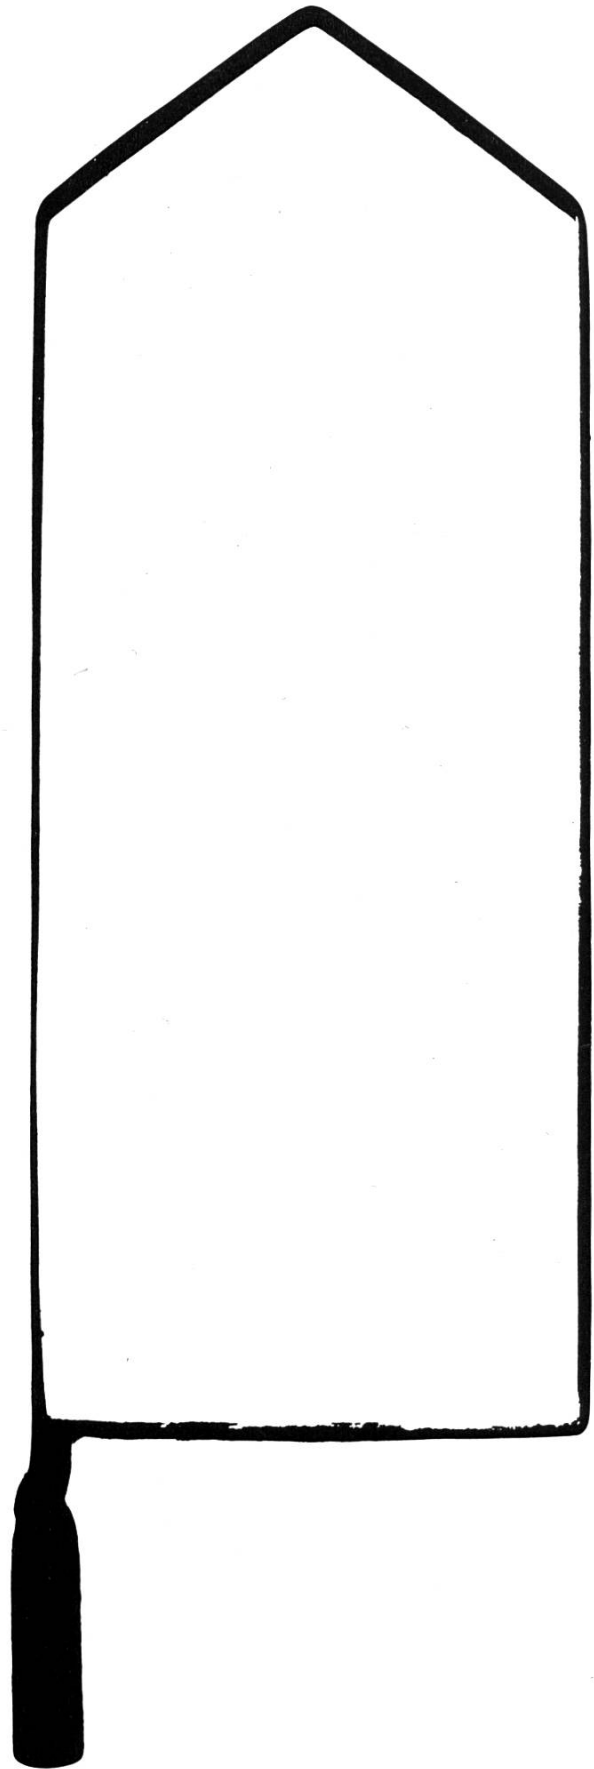
Abb. 2
Eiserne
Ziegelstreich-
form für
Spitzschnitt
aus der
Ziegelhütte,
wohl 19. Jh.
(Reg-
Nr. 1351)

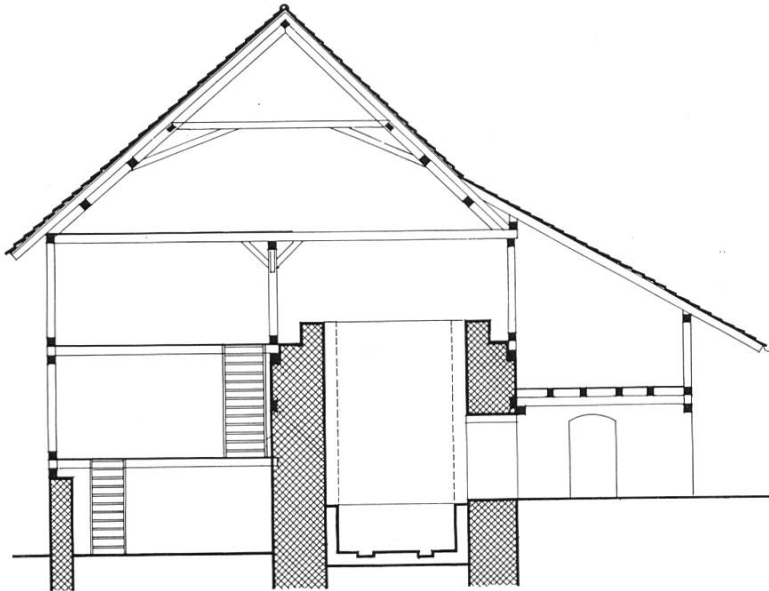
Abb. 6
Seitenriss
durch
Hütte und
Kammer-
ofen, Ansicht
von N

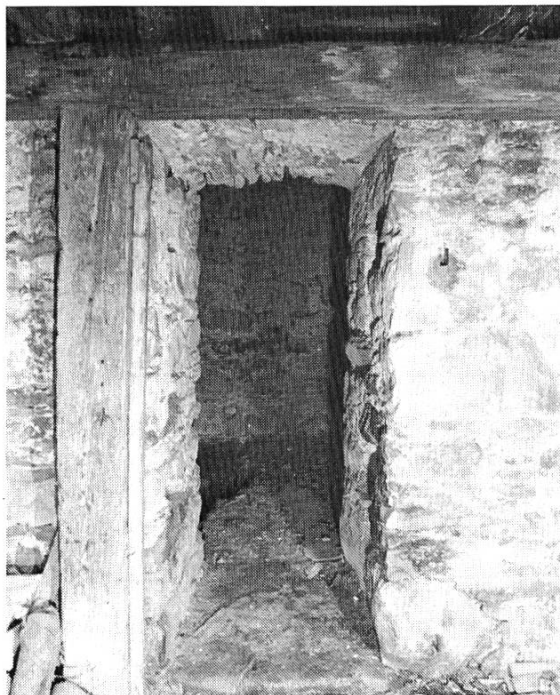
Abb. 10
Beschickungs-
öffnung auf
der West-
seite des
Ofens (Breite
ca. 90 cm/
Höhe
ca. 200 cm)

Beschickungsöffnung: Ungefähr in der Mitte der westlichen Ofenwand befindet sich eine relativ hohe Öffnung, welche dazu diente, den Ofen mit den ungebrannten Produkten zu beschicken, beziehungsweise nach erfolgtem Brand die fertigen Tonwaren wieder aus dem Ofen zu entnehmen. Die Beschickungstür wird von einem schwachen Stichbogen aus kleineren Bruchsteinen überwölbt. Den unteren Abschluss bildet eine grosse, durchgehende Steinplatte, welche seitlich fest in das Mauerwerk eingelassen ist. Seitlich in die Mauerlaibung wurden übereinander je zwei Vertiefungen eingebrochen. Die Nischen sind 10–20 Zentimeter tief und besitzen eine sorgfältig ausgeführte rechteckige Form. Zu jener Zeit als der Ofen als Munitionslager genutzt wurde, dienten sie wohl zur Verriegelung der Türe.

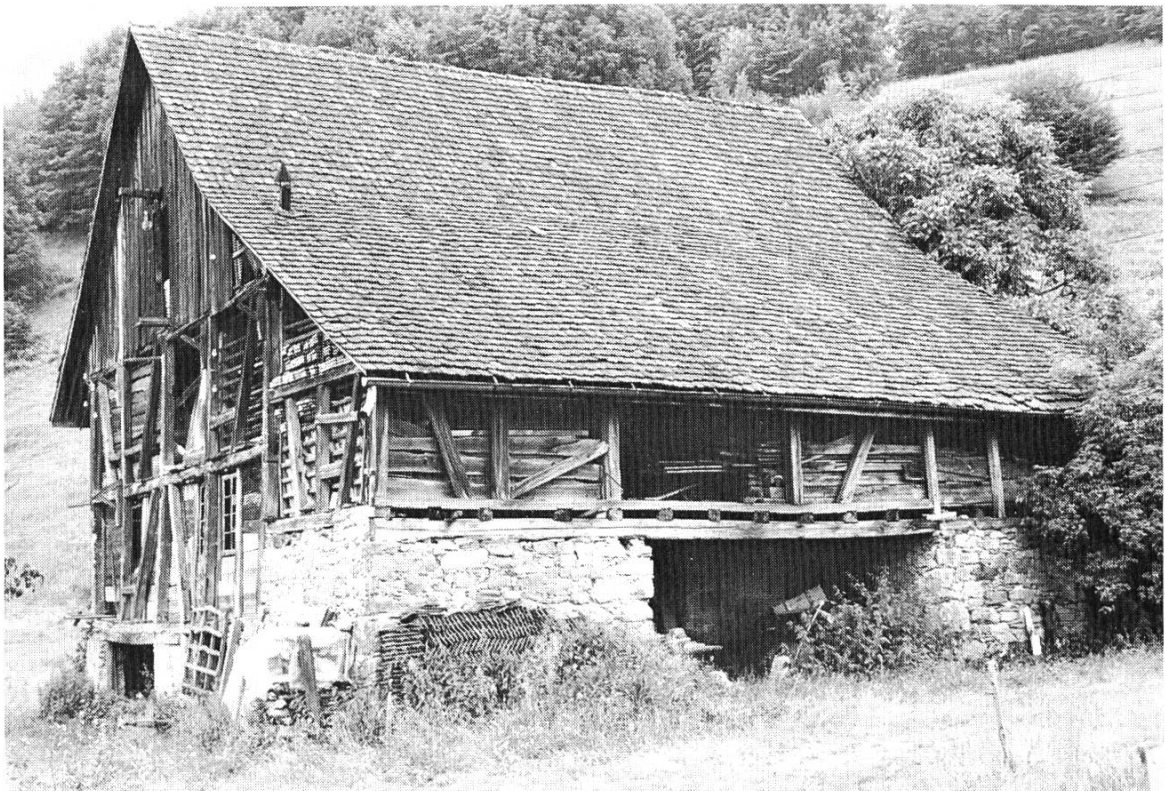
Abb. 12
Ziegelhütte
von NW,
Zustand um
1977
(Aufnahme:
Albert Jörger)

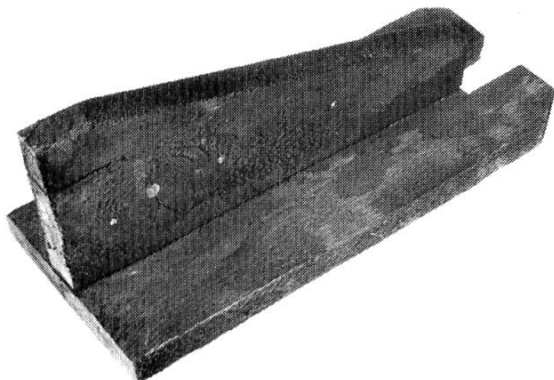
Abb. 15

Rechteckiges Ziegelbrett mit Aussparung für die Nase und schrägem Aufsatz (Zweck?) aus der Ziegelhütte (Reg.-Nr. 1352)

rung des Lehmies diente. (Beschreibung des Instrumentes: Ein hölzerner, oben abgeschlossener Hohlzylinder hatte seitlich im oberen Bereich zwei schlanke, hahnenförmige Öffnungen. Unten besass der Hohlzylinder ein flaches Löchersieb über der Zylinderöffnung. Ein Griff an der Oberseite diente dazu den ganzen Apparat wiederholt in den Lehm zu stossen, so dass der Lehm einerseits gesiebt wurde und andererseits durch den Druck verfeinert durch die oberen Öffnungen wieder austrat.) Leider haben sich weder Bottiche noch diese Lehmmühlen erhalten. Lediglich eine eiserne Ziegelstreichform für Spitzschnitt-Ziegel konnte gefunden werden (Abb. 2). Der Winkel der Streichform von 106/107 Grad konnte in der Folge an den Ziegeln wieder festgestellt werden. Ebenfalls erhalten haben sich einige Ziegelbrettchen, welche als Unterlage zur Trocknung der frischgestrichenen Ziegel diente. Charakteristisch ist die Aussparung in der Mitte des einen Brettchenrandes, welche Platz für die Ziegelnase bietet. Nebst den üblichen flachen Ziegelbrettchen sind auch solche mit einem schrägen, längs in der Mitte angebrachten Aufsatz vorhanden. Die Funktion des Aufsatzes ist nicht ganz klar. Möglicherweise dienten diese Brettchen zur Herstellung von Hohlziegeln.

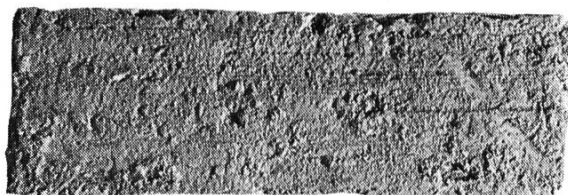
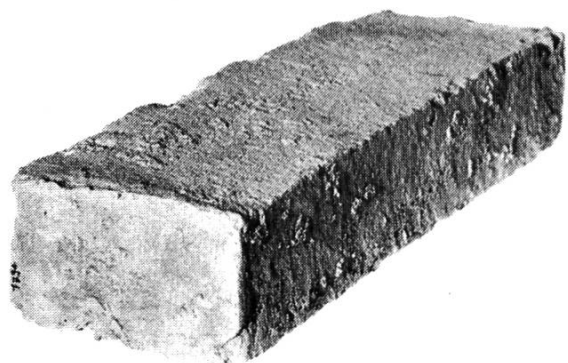
Abb. 16

Vollbackstein, in gesandeter Form gestrichen, Oberfläche abgezogen, ringsum Rückstände von Schamotterde (Ausmass 25 – 25,5 cm x 8,5 cm x 5 cm) aus dem Schutt des eingerissenen Ofenmantels (Reg.-Nr. 1794.1)

Backsteine: Sowohl bei den Fragmenten der Grabung im Ofeninneren als auch bei den aus dem Mauerwerk entnommenen Backsteinen handelt es sich ausschliesslich um handgefertigte Backsteine. In der ähnlichen Machart, sowie in dem vergleichbaren Material liegt eine gewisse Wahrscheinlichkeit, dass es sich bei den durch das Zieglmuseum «Meienberg»/Cham inventarisierten Fundstücken um Produkte der Hegnerschen Ziegelhütte handelt. Auffallend an den meist nur in Fragmenten vorhandenen Backsteinen ist der grosse Formenreichtum von letztlich sehr einfachen Backsteinen. Von einfachen Mauerbacksteinen über diverse plattenartige Formate reicht die Palette bis zu keilförmigen Backsteinen, welche zur Herstellung von Gewölben und Gewänden dienen.

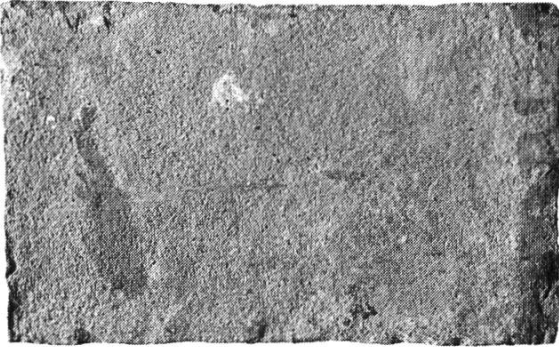
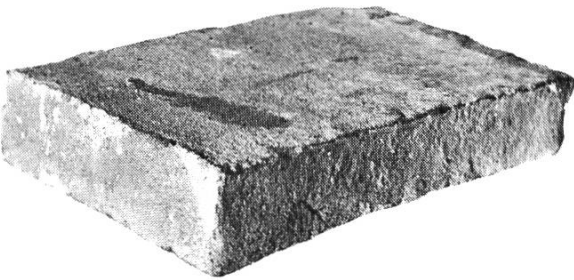
Abb. 17
Vollbackstein (evtl. Ofenplatte) analog Abb. 16 (Ausmass: 22,5 – 23 cm x 14 cm x 4,4 cm) (Reg.-Nr. 1798)
