Zeitschrift: Ziegelei-Museum
Herausgeber: Ziegelei-Museum
Band: 12 (1995)

Artikel: Das Dach der Niklauskapelle in Basel
Autor: Burckhardt, Peter / Jaggi, Bernard
DOI: <https://doi.org/10.5169/seals-843914>

Das Dach der Niklauskapelle in Basel

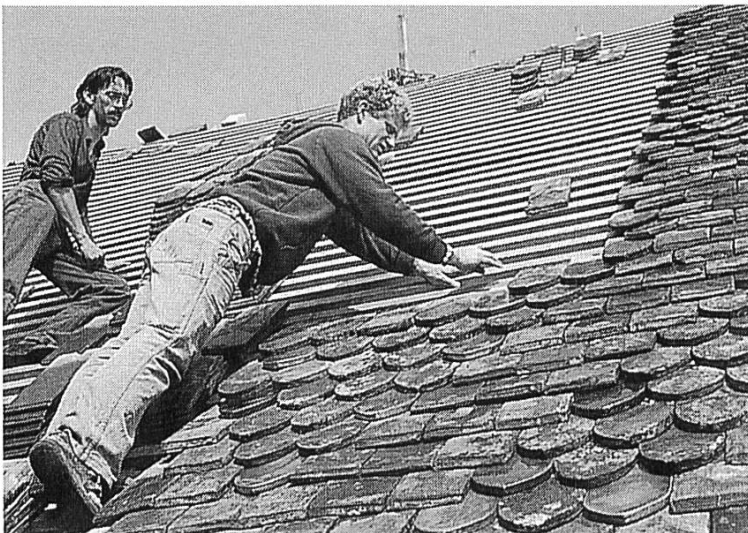
Abb. 2
Die Dachdecker beim Legen des Rautenmusters aus alten und neuen Ziegeln auf dem Dach der Niklauskapelle 1989.

1987 bis Anfang 1989 konnten die grün glasierten First- und Gratziegel, der grosse gelbe Knauf und schliesslich die grünen, braunen und schwarzen Biber-schwanzziegel hergestellt werden. 1989 wurde das Dach der Niklauskapelle aus alten und neuen Ziegeln umgedeckt.

Dach nicht lange nach dem Erdbeben von 1356 entstanden. (4) Der alte Zustand des Rautenmusters wurde sorgfältig aufgenommen, um die gleiche Dachlattendistanz und damit Grösse des Rautenmusters und gleichzeitig das notwendige Unterdach einbauen zu können. Auf der Seite des Kleinen Kreuzganges wurden praktisch keine neuen Ziegel eingesetzt (nur ca. 15%), weil hier die Naht sehr wichtig ist. Im Gegensatz dazu wurden gegen Norden und Osten 85% neue und 15% alte Ziegel verwendet, damit das Muster von weitem, selbst von der Mittleren Brücke aus gesehen werden kann. Die neuen First- und Gratziegel haben solch reiche Nuancen, dass es nicht nötig war, noch die wenigen alten Stücke darunterzumischen. Die Originale wurden ans Museum weitergegeben. Im Oktober war die Renovation abgeschlossen, beinahe mit einem finanziellen Fiasko. Da verschickte der Vorstand des Vereines «Freunde der Basler Münsterbauhütte» eine «Wunschliste». Es bestand die Möglichkeit, neben grösseren Arbeiten Spenden für die Ziegel des Daches der Niklauskapelle zu machen. Mit grosser Freude konnte der Vorstand ein sehr positives Echo zur Kenntnis nehmen und für diese Spendenaktion rund Fr. 60 000.– einnehmen und verdanken.»
