# Ziegelbrennöfen in Laufen

Zeitschrift: **Ziegelei-Museum**

Band (Jahr): **13 (1996)**

Werner Stöckli

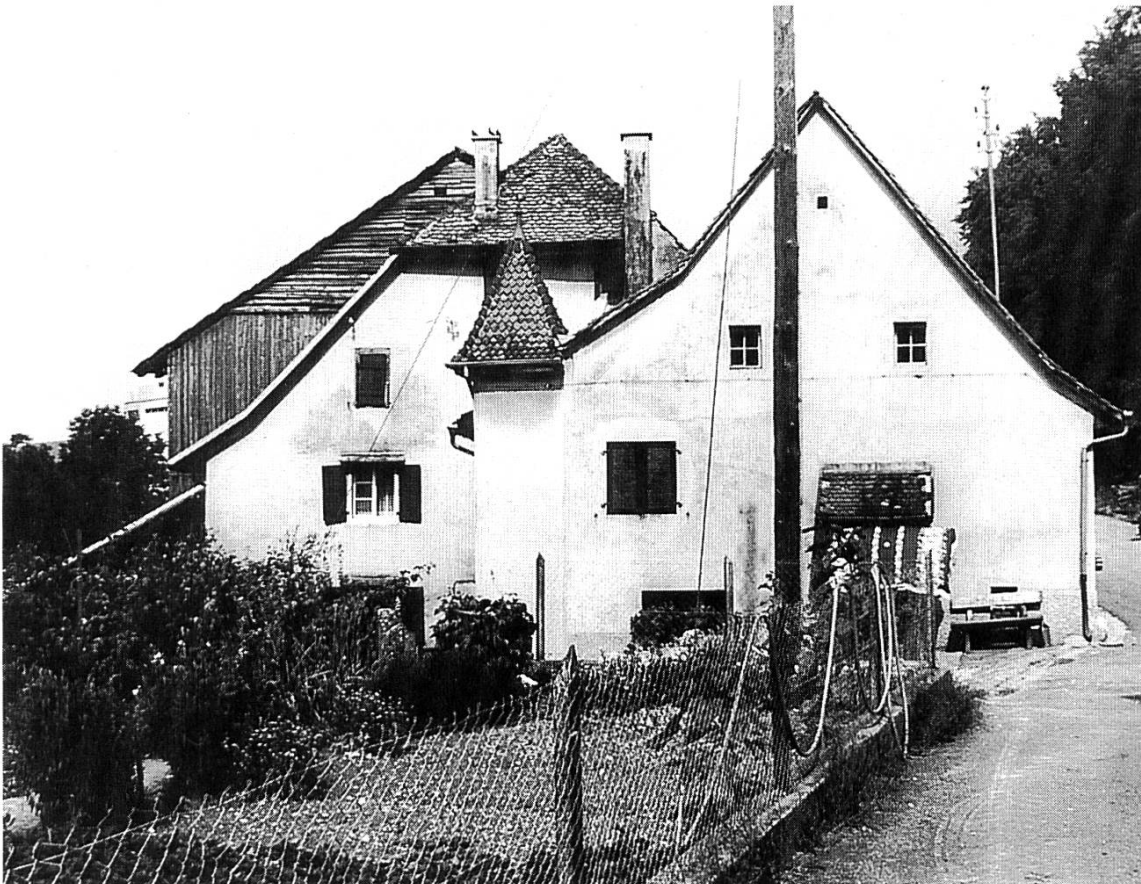
Abb. 1  
Gebäude-  
komplex der  
ehemaligen  
Ziegelei  
Laufen,  
Ansicht  
gegen Osten.

In Laufen BL, am Mühlenweg 18, unweit des Ufers der Birs steht die sogenannte «Ziegelscheune», eine ehemalige Ziegelei, die 1992 umgenutzt werden sollte (Abb. 1). Zur Abklärung der dadurch anfallenden archäologischen Probleme beauftragte Daniel Gutscher vom Archäologischen Dienst des Kantons Bern (ADB) das Atelier d'archéologie médiévale aus Moudon. Die Untersuchungen beschränkten sich auf eine eingehende Beobachtung der bestehenden

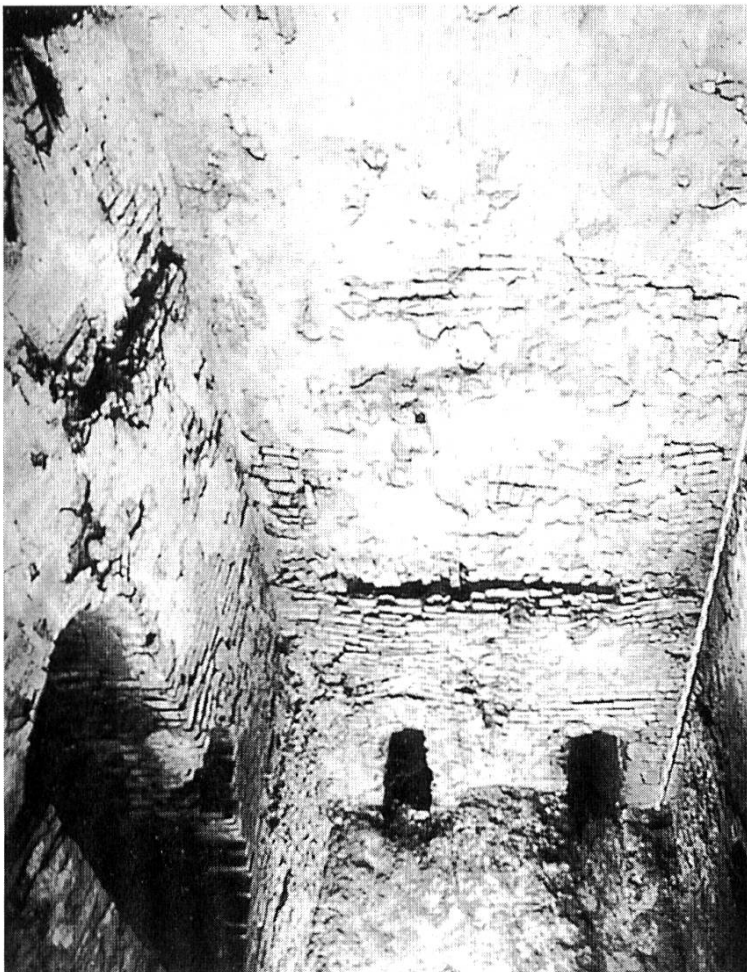
Abb. 5  
Blick in den Brennraum des Ofens 2 mit den beiden Schürkanälen und der Beschickungsöffnung auf der linken Seite.

Der grosse Brennofen 2 von Anfang des 18. Jahrhunderts (Abb. 4) besteht aus einem Mauergeviert der äusseren Masse von 5,25 x 4,75 m und der inneren Masse von 2,95 x 2,53 m. Die erhaltene Höhe von 5,20 m entspricht der ursprünglichen (Abb. 5). Das Bauvolumen beträgt etwa 130 m<sup>3</sup>, der Rauminhalt des Ofens rund 39 m<sup>3</sup>, also etwa das Doppelte von Ofen 1. Während der

gen liegen quer zur Mauer. Wenn die Backsteine wie üblich 26 cm in der Länge messen, ist der Bogen nur auf der inneren Hälfte des Mauerwerkes wirksam und bewirkt so ein gewisses Ungleichgewicht des inneren Mauermantels. Möglicherweise ist es diesem Phänomen zuzuschreiben, dass dieser innere Mauermantel stark verformt ist: die Mauern bauchen nach innen, wobei die Ecken und die Basis an ihren ursprünglichen Plätzen geblieben sind. In den oberen Bereichen sind tiefe Risse im Mauerwerk entstanden. Die oberste Lage des inneren Mauermantels, also die Mauerkrone, besteht aus Backsteinen, die durchwegs auf die längere Schmalseite gestellt sind. Diese Lage, die einzige mit hochgestellten Backsteinen, greift auch auf den äusseren Mauermantel über und bildet einen sauberen horizontalen Abschluss des Ofens. Diese Beobachtung erhebt es fast zur Gewissheit, dass der Ofen nie höher aufgeführt war und die hier gemessenen durchschnittlichen

5,20 m der effektiven Höhe des Ofens entsprechen. Das Mauerwerk ist mit einem feinkörnigen Lehm gebunden, der durchwegs brandgerötet ist.

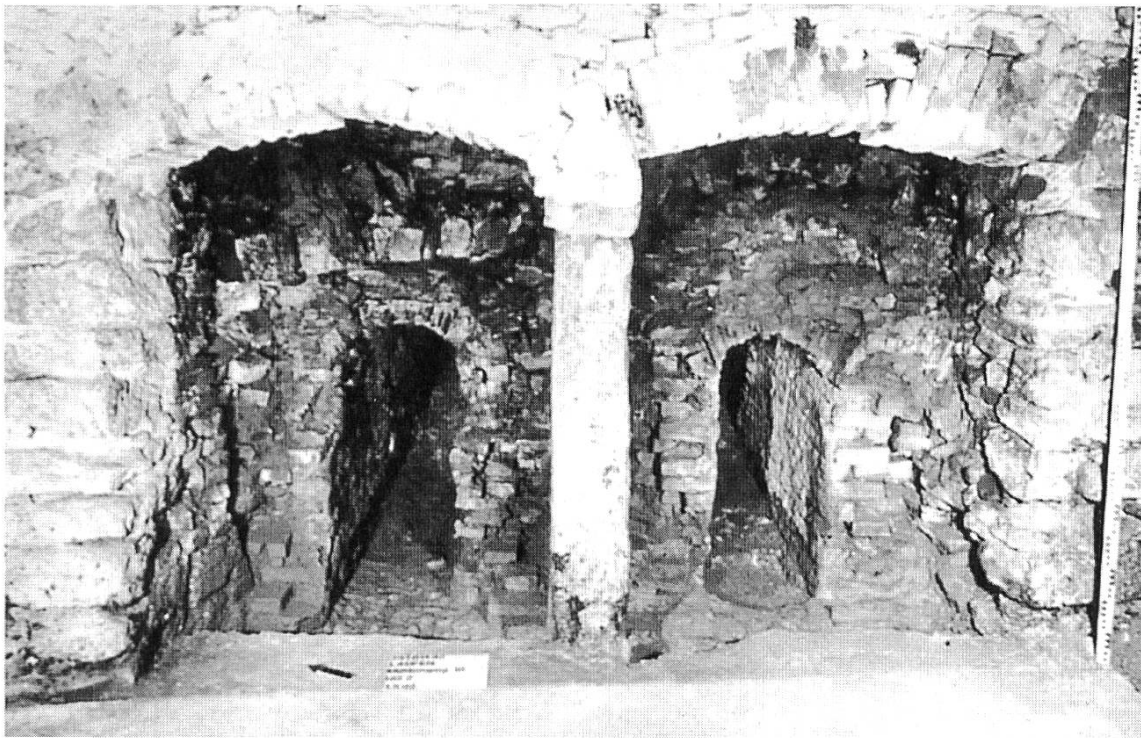
Abb. 6  
Aussen-  
ansicht der  
Schürklöcher  
des grossen  
Ofens 2. Der  
Mittelpfosten  
stützt den  
Kaminhut  
des Rauch-  
abzuges.

Ofen 1 ursprünglich auf drei Seiten frei stand, ist der gleich orientierte Ofen 2 in eine gleichzeitig entstandene Ziegelhütte integriert worden. Der Ofen war von Westen her durch zwei parallel angeordnete, 1 m auseinander liegende Schürkanäle beheizbar. Der nördliche misst in der Höhe 0,95 m und in der Breite 0,43 m, der südliche 0,85 m und 0,34 m. Die einander zugewandten Innenwände der Schürkanäle (Abb. 6)

sind parallel und präzise auf die Achse des Ofens ausgerichtet. Die äusseren Wände dagegen sind leicht schräg gestellt, so dass sich die Schürkanäle gegen die Brennkammer um etwa 5 cm verengen. Der obere Abschluss der Schürkanäle besteht aus je einem stichbogigen Gewölbe, das im inneren Bereich aus Backsteinen, im äusseren aus Ziegeln angelegt ist. Die Backsteine im Innern des Bogens sind teils längs, teils quer zur Mauer verlegt, sie messen mehrheitlich rund 26 x 11 x 5 cm. Beim nördlichen Schürgang war oberhalb des Gewölbes auf beiden Seiten der Feuerungsöffnung eine ebenfalls stichbogig verlegte Lage aus Kunststeinen zu beobachten. Diese waren aus Tuffmehl und Kalk gefertigt und weisen zudem geringe Anteile von feinem Kies, Holzfasern und Haaren auf.

Obwohl der schlechte Erhaltungszustand (Ausbrüche, Versturz) eine eingehende Analyse nicht erlaubte, ist anzunehmen, dass die westlich des Ofens auf seiner ganzen Breite liegende Rauchabzuganlage nachträglich eingebaut worden ist. Es scheint sich dabei um eine Besonderheit des Ziegelofens von Laufen zu handeln. Über den Schürkanalöffnungen befinden sich zwei 1,20 m breite und 0,40 m tiefe Nischen. Die stichbogigen Gewölbe aus Backsteinen der beiden Nischen sind in der Mitte auf eine hochkant gestellte Kalkplatte (1,50 x 0,58 x 0,20 m) abgestützt. Die beiden Nischen wurden durch einen nach Norden sanft ansteigenden Kanal von 45 cm Höhe und 32 cm Breite entlüftet; der zugehörige Kamin konnte nicht nachgewiesen werden.
