Bischof Bernward von Hildesheim und die Ziegelherstellung um 1000

Autor(en): **Kruse, Karl Bernhard**

Zeitschrift: **Ziegelei-Museum**

Band (Jahr): **31 (2014)**

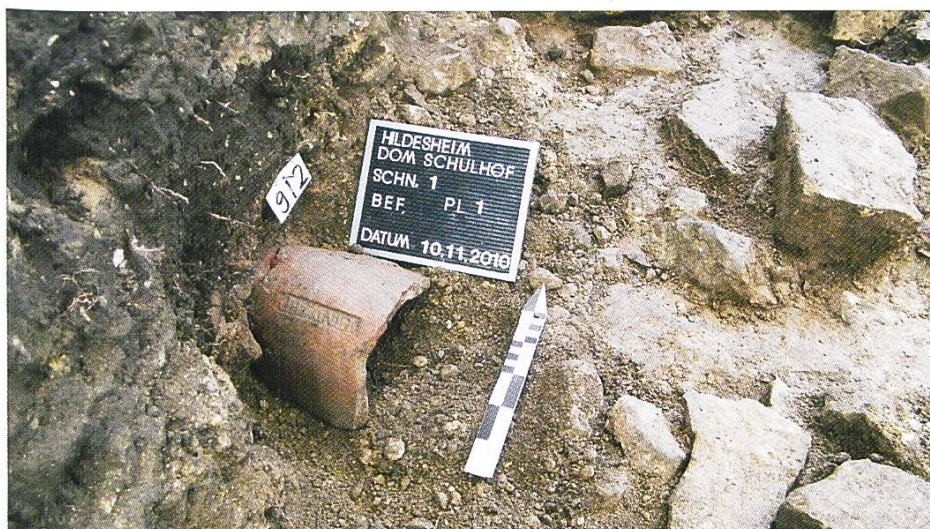
Abb. 1

Hildesheim Domgrabung, kompletter Bernwardsziegel in Fundlage.

Der Biograph Thangmar¹ berichtet in der *vita bernwardii*, dass Bischof Bernward «Ziegel zum Dachdecken verwendete, ohne dass es ihm jemand gezeigt hätte.»² Über die Herstellung und die Lage und Ausstattung der notwendigen Ziegelei wird leider nichts berichtet, auch nicht, dass er Fussbodenziegel brennen liess, die bei der jetzt abgeschlossenen Grabung im Vorfelde der grossen Domrenovierung zur 1200-Jahrfeier 2015, ausgegraben worden sind. Bereits in den Jahren nach dem II. Weltkrieg hatte der Student der Kunstgeschichte Joseph Bohland wohl grössere Mengen von Dachziegeln und auch Fussbodenplatten aus Ziegelton ausgegraben und in Zeitungsberichten³ und seiner Dissertation⁴ kurz beschrieben. Bis auf ein grösseres Bruchstück mit dem vollständigen Namen «Bernward» sind sie nicht mehr vorhanden. Erst meine Grabungen an der Bernwardsmauer in den Jahren 1986–1988⁵ brachten wieder Bruchstücke von gestempelten Ziegeln hervor und damit den eindeutigen Beleg, dass auch die in den gleichen Befundzusammenhängen liegenden Ziegel ohne Buchstabenstempel aus der Werkstatt Bischof Bernwards um 1000 stammen müssen. Während unserer letzten grossen Grabung, die 2013 abgeschlossen wurde, sind nochmals viele Bruchstücke von Bernwards Dachziegeln gefunden worden, unter anderen ein vollständiger (Abb. 1).

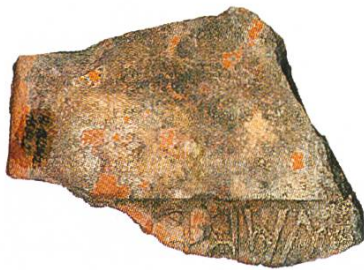
Abb. 3

Bruchstück eines Bernwardsziegel mit Stempel auf dem Kopf; links ist eine Stirnseite.

Dachziegel aus der gleichen Zeit um die erste Jahrtausendwende sind inzwischen in Paderborn und Magdeburg ebenfalls ergraben worden, doch bisher keine mit einem Namen. Vorbilder für die Namensstempelung wird Bischof Bernward auf seiner Italienreise im Jahre 1000–1001⁶ erhalten haben. In der Bernwardsausstellung in Hildesheim im Jahre 1993 konnten zwei grosse Flachziegel mit Namensstempel aus Pavia⁷ gezeigt werden. Diese Dachziegel wurden im 5. und 6. Jahrhundert nach Christus gebrannt und mit Namen und Amtsbezeichnung versehen. Die beiden Funde aus Pavia zeigen ein Kreuz am Anfang des Namenszuges, während bei den Bernwardziegeln ein Kreuz den letzten Buchstaben (D) ziert (Abb. 2). Bisher wurden nur zwei Bruchstücke gefunden, die durch ein E und ein S auf die Amtsbezeichnung *Epicopus* hinweisen. Die Stempel laufen in der Regel vom unteren Rand nach oben, bei einem Bruchstück aus Hildesheim ist der Stempel falsch herum in den noch feuchten Ziegelton gedrückt worden (Abb. 3).
