# 30 000m3 Teilabstürze am Kilchenstock

Zeitschrift: **Zürcher Illustrierte**

Band (Jahr): **8 (1932)**

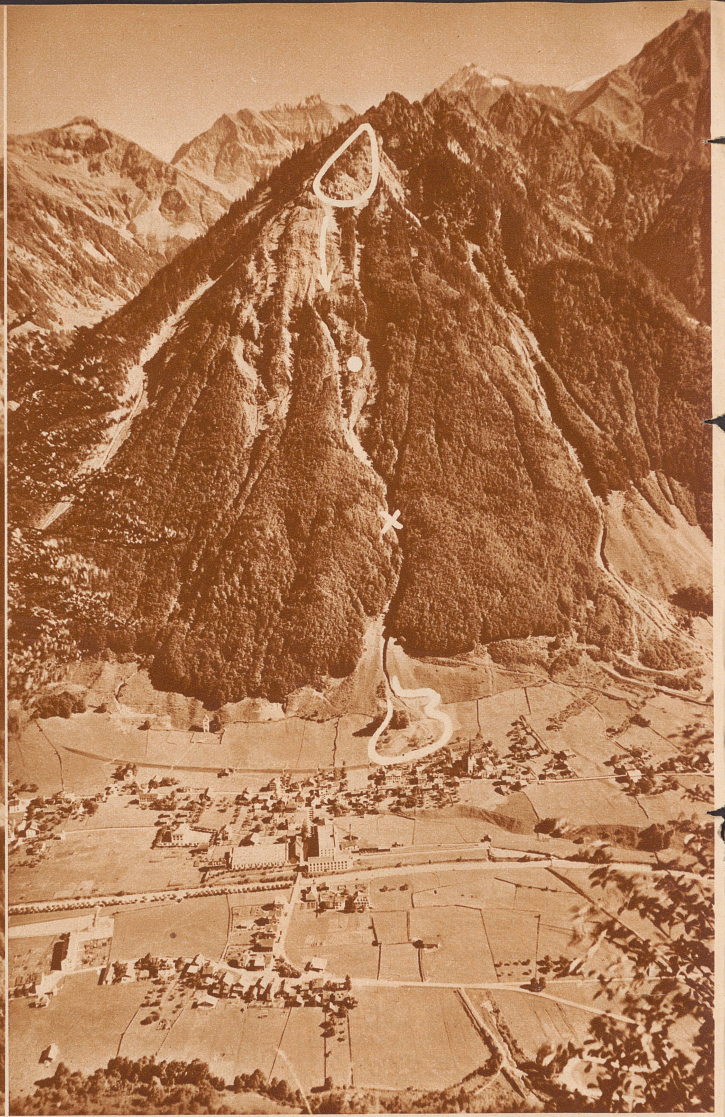
Das Rutschgebiet, aufgenommen mit einer Fernlinse. Die ganze Linie gibt den Umfang des rutschenden Geländes. Die punktierte Linie zeigt das eigentliche Abbröckelungsgebiet. Es zieht sich unterhalb dieser Stelle ein festes Felsband durch den Berg, über welches die obere bewegliche Partie wie über ein Gesims nach und nach vorrückt und fortwährend abbricht. Die Bewegung des unruhigen Geländes betrug in den letzten Wochen bis ca. 22 Zentimeter im Tag. Die kahle Fläche unter der Abbröckelungsstelle war ursprünglich leicht bewaldet, aber ist jetzt abrasiert und zerschlagen. Wir beobachten darin ein paar deutlich horizontale Streifen, die Überreste der einstigen Verbauungen: 24 Sperren, mit denen man schon vor 70 Jahren begann, kosteten an die 400 000 Fr. Heute sind sie weggefeht

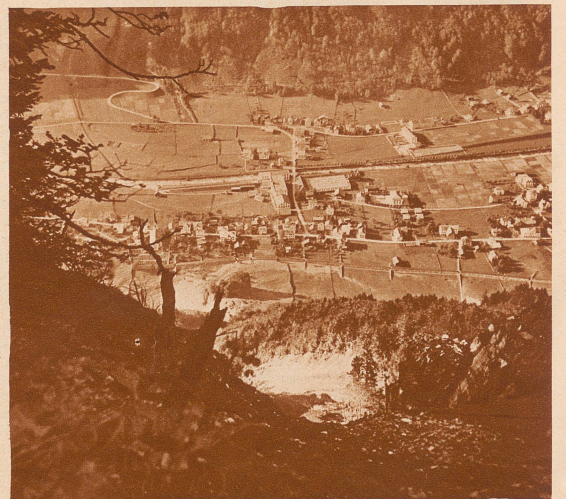
Linthal vom Kilchenstock her gesehen. Wir befinden uns etwa an der Stelle des weißen Punkte: im Bilde des Gesamtüberblicks oben. Also am obern Eingang der Runse, in welcher sich das herabstürzende Gestein zunächst sammelt. Die helle Stelle zeigt eine schwache Biegung der Runsenrichtung. Dort schlagen die herabstürzenden Brocken gegen den Rand der Runse und reißen den Boden auf

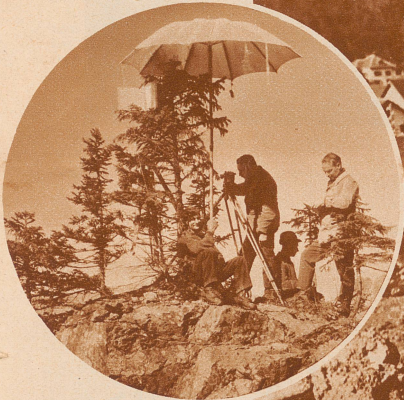
Etwa 200 Meter vom Rutschgebiet entfernt, aber auf gleicher Höhe, steht der ständige Beobachtungsposten. Telephon verbindet ihn mit dem Tal. Im Rutschgebiet liegt an gut sichtbarer Stelle eine Latte mit Markierungen. Die Latte wird vom festen Punkt aus durch ein Meßinstrument verfolgt. Ihre Bewegung zeigt die Bewegung des Geländes und kann auf den Millimeter genau angegeben werden.
