Gelockert und absturzbereit : die Felsbewegungen an der Kleinen Windgälle

Zeitschrift: **Zürcher Illustrierte**

Band (Jahr): **12 (1936)**

Die Felsbewegungen an der Kleinen Windgälle

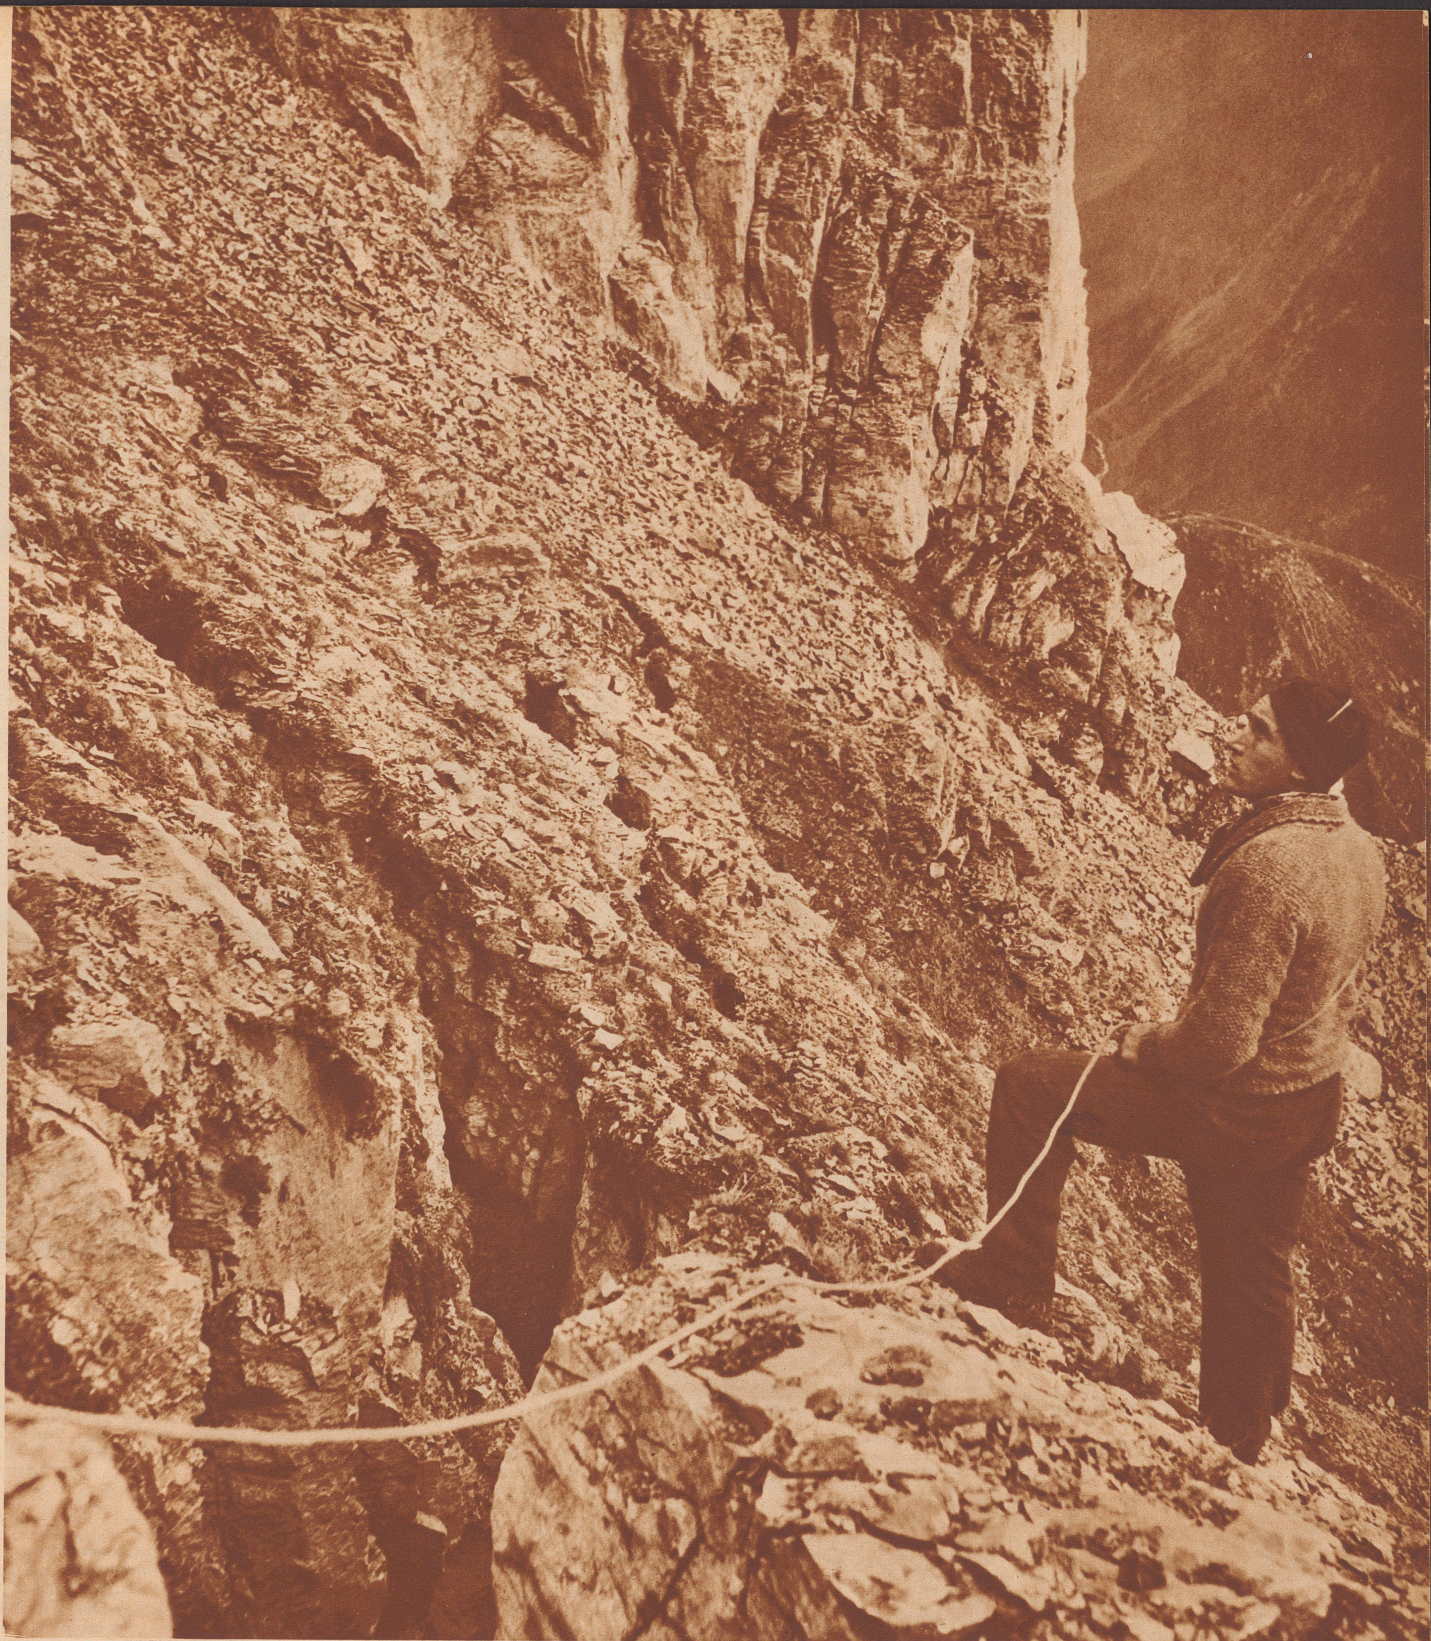
Rißbildung in der Stirnpartie des Felssturzesgebietes an der Kleinen Windgälle. Die Risse sind anfänglich klein. Sie verbreitern sich von Tag zu Tag. Der Berg «arbeitet», sagt man dem. Das ganze Absturzgebiet wird von Ortskundigen fortgesetzt beobachtet und die Risse täglich gemessen. Außergewöhnliche Wahrnehmungen werden unverzüglich den Behörden mitgeteilt. In einzelnen Partien wurden Rißvergrößerungen bis 12,2 cm pro Tag gemessen. Vor dem letzten großen Absturz am 8. September wies der Riß eine Breite von 169 cm auf. Gleichzeitig war in den mittleren Partien eine starke Absackung von durchschnittlich 50 cm Höhe zu erkennen. Diese Maße wurden am 2. September festgestellt. Bis zum 7. September hatte sich der Riß auf 230 cm verbreitert, am 8. September sausten 50 000 m³ in die Tiefe. Die Rißbildung in der Absturzwand zeigt — geologisch gesprochen — die typische Fiederform, das heißt die Risse bilden sich und verlaufen in der Richtung des größten Neigungsgefälles der Schichten. Es ist offensichtlich, daß wir es hier nicht mit einem Felssturz zu tun haben, der auf Felswandabwitterung oder Felsprengung infolge Wasser oder Eis zurückzuführen ist — wie das beim glarnerischen Kälchenstock der Fall ist —, sondern es handelt sich um eine Bergbewegung, wie sie in solchen tektonischen Bruchgebieten vorkommen.

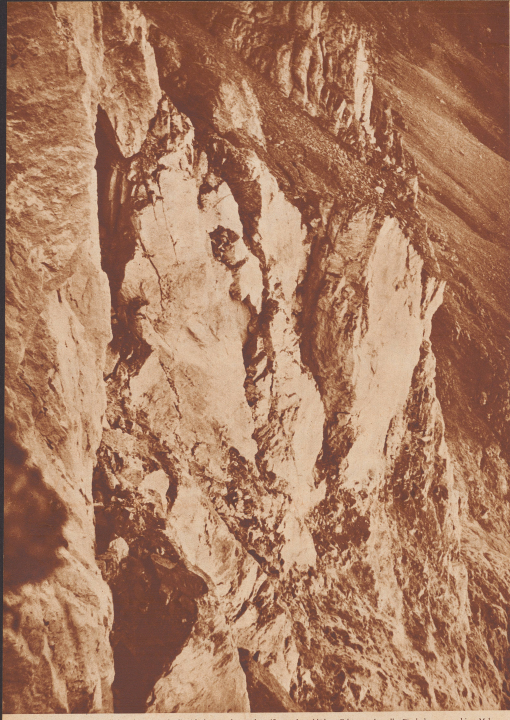
Detail aus dem oberem Teil der Absturzwand, die sich dem Bedauern als weiche, fast zahllose Felsmassen darstellt. Ein letztes, unabhängiges Mal und Doggergeräusch vom dem man den Eindruck hat, daß es nicht lange dauern, sondern immer kürzer Zeit auch in die Tiefe fallen wird. Zu dieser Stelle zu gelangen und zu fotografieren war äußerst gefährlich, sie befindet sich am oberen Rand der eingezäunten Wand auf den Höhe der gegenüberliegenden Seite.

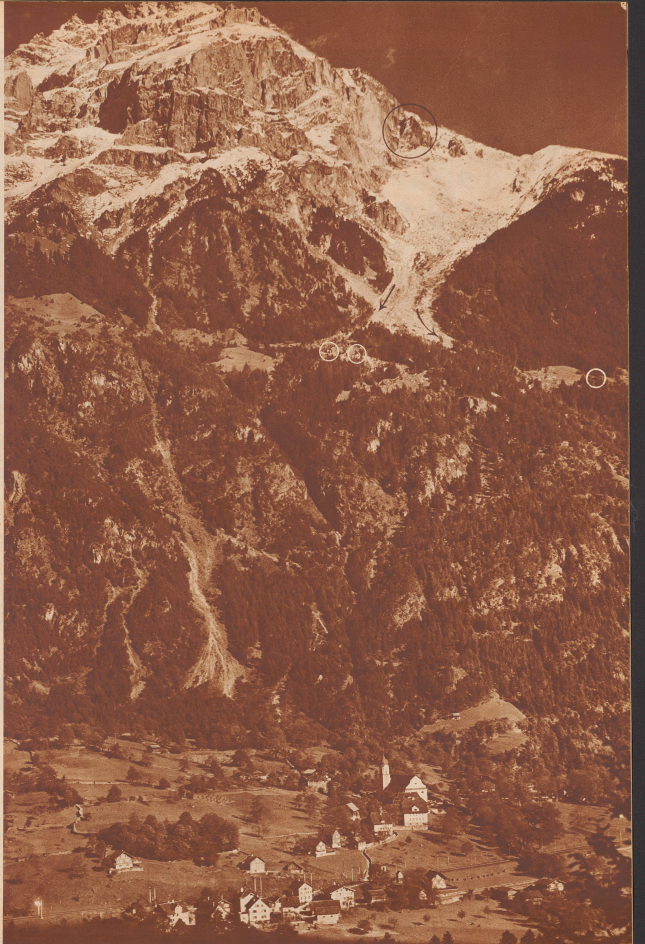
Blick auf das Dorf Sitten und die Kleine Windgälle. Der obere große Kreis umschließt das Abbruchgebiet. Von dort stürzen die Felsmassen auf die Mulde des Ribbodes ab und erfüllen sie beinahe ganz und erfüllen den sarrischen und der Wald eingetrockneten. Die beiden Pfeile bezeichnen den weiteren Verlauf des Geröll- und Schuttstroms. Besonders die Felsmassen, die bei künftigen Abstürzen noch stürzen, werden diesen Lauf nehmen und in den Hauptwald vorbrechen. Eine direkte Gefahr für das Dorf Sitten besteht vorzeitig nicht. Immerhin sind oben an der Windgälle noch 150.000 m³ Fels zum Abbruch fähig. Die unteren beiden kleinen Kreise bezeichnen die Güter der Bergbauern Gebirgs Lorenz, Gebirgs Külliger und Hermann Epp, die geräumt werden müßten.

Alle Fels- und Schuttmassen — über 100.000 m³ —, die bei jener von der Westflanke der Kleinen Windgälle abgestürzt sind, zerfielen sich bei dem heftigen Regen in einen flachen Mehl, die jetzt fast ganz eingetrocknet ist. Im Tal vor Felle, die weitere Abstürze nun bis gegen das Schöpfental vorzutreiben vermögen. Einige Blöcke von riesigen Ausmaßen sind bereits weitergegriffen und bestrohen die Hüner und Ställe der obersten Berggärten. Die Berggipfelfelsen — auf dem gegenüberliegenden Bild eingekreist — müßten geräumt werden, um Menschen und Vieh aus dem direkten Gefahrenbereich zu bringen.
