Denkmalpflege : Jahresbericht 1997

Denkmalpflege

Jahresbericht 1997

Ein Ereignis beschäftigte die Kantonale Denkmalpflege in ihrem Kernbereich im Jahr 1997 in ganz besonderem Mass: In der Nacht auf den 2. März 1997 stürzten die Südwestecke und der grössere Teil der Südmauer des ehemaligen Wohnturmes der Burgruine Neu-Thierstein bei Büsserach ein. Das Ereignis warf tiefgreifende Fragen bezüglich Schutz, Erhaltung und Pflege von Kulturgütern auf.
Die Geschichte der Burganlage Neu-Thierstein konnte 1985 anlässlich von Bauuntersuchungen und Ausgrabungen, die Werner Meyer während einer Sanierung des Wohnturmes in den 80er Jahren vornahm, erhellt werden. Aufgrund einer Jahrring-Datierung eines Holzstückes im Wohnturm liess sich die Entstehungszeit der noch bestehenden Anlage in den Jahren 1294/95 nachweisen. Demzufolge kann heute davon ausgegangen werden, dass es die Grafen von Saugern-Pfeffingen waren, die aufgrund von datierbaren Keramikfunden um 1100 in dem schwach besiedelten Gebiet des oberen Lüsseltales ihre Herrschaft errichteten und gleichzeitig das Kloster Beinwil stifteten. Mit grosser Wahrscheinlichkeit trug die Burg damals den Namen «Bello». Sie gelangte erst um 1200 an di

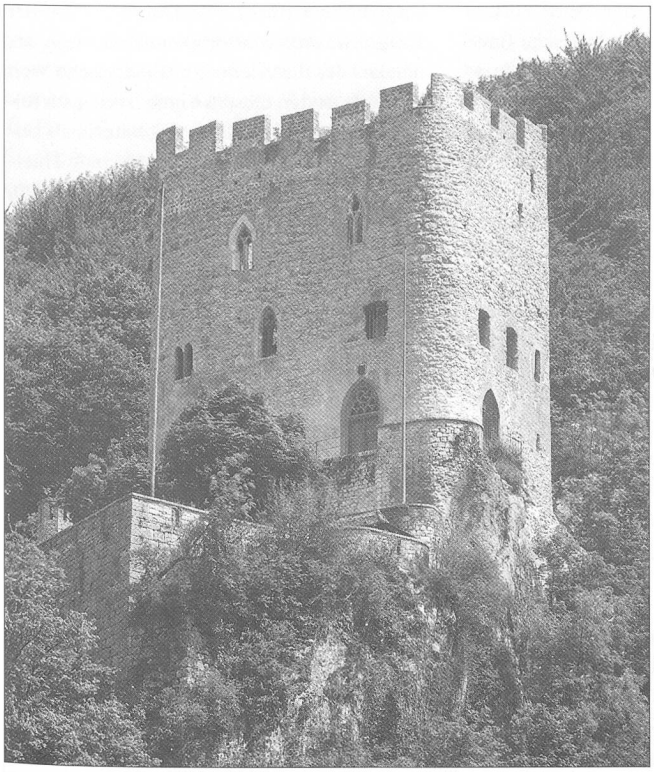
Abb. 1 Büsserach, Schloss Neu-Thierstein vor...

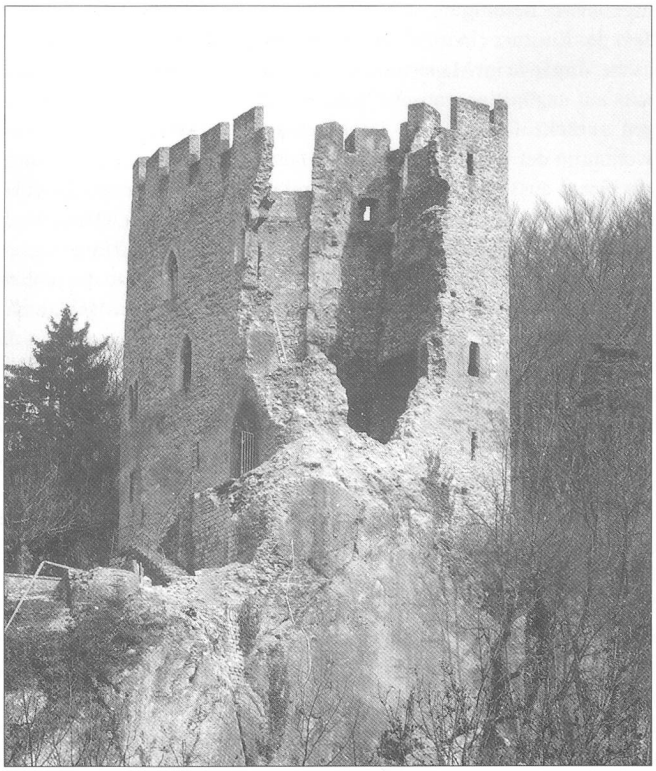
Abb. 2 ...und nach dem Teileinsturz vom 2. März 1997.

Als weitere Massnahme gab die Denkmalpflege unverzüglich eine Untersuchung der Geschehnisse in Auftrag mit dem Ziel, die Ursachen des Einsturzes und den Zustand des restlichen Mauerwerks abzuklären. Die Ergebnisse bestätigten die Vermutungen, dass der Einsturz einerseits auf bauphysikalische Vorgänge im Mauerwerk und andererseits auf ungünstige statische Voraussetzungen zurückzuführen sind: Der ehemalige Wohnturm der Burg Neu-Thierstein besteht aus einem aussergewöhnlich mörtelreichen Bruch- und Bollensteinmauerwerk mit kaum geregelter Steinstruktur. Messungen haben gezeigt, dass dieses Mauerwerk wohl seit langer Zeit bis in den Kern hinein an manchen Stellen stark durchnässt ist. Dadurch hat der Mörtel mit der Zeit seine Zug- und Druckfestigkeit immer mehr verloren. Dazu sind die ungünstigen statischen Voraussetzungen vor allem in der Südwestecke gekommen, die sich durch den späteren Einbau von Fensteröffnungen im Mauerwerk und den Verlust des Innenausbaus ergeben haben. Die Einsturzursache liegt demzufolge in der Summierung der ungünstigen Umstände und ist letztlich durch das Auftauen des nassen, gefrorenen Mörtels nach dem relativ strengen Winter 1996/97 ausgelöst worden.

Wenn auch die Ursachen des Einsturzes rasch erkannt worden waren, die zu ergreifenden Massnahmen, die den Fortbestand des noch vorhandenen historischen Mauerwerks, die Sicherheit für die Benutzer und die Umgebung sowie die denkmalpflegerischen Anliegen gewährleisteten, führten jedoch zu langen Diskussionen. Der Grund dafür ist darin zu suchen, dass es trotz zahlreicher Burgenrestaurierungen immer noch weitgehend an Erfahrungen im Umgang mit Bruchsteinmauerwerk in statischer und bauphysikalischer Sicht mangelt. Nach sorgfältiger Abwägung aller Erkenntnisse sehen die Beteiligten Massnahmen in zweifacher Hinsicht zur Rettung des «Schlosses Thierstein» vor: Einerseits sind Vorkehrungen zu treffen, die den Wasserhaushalt des Mauerwerks

auf einem vernünftigen Niveau ermöglichen, das heisst der «Zubringermechanismus» der übermässigen Feuchtigkeit ist zu unterbinden, um eine gewisse «Trocknung» und damit eine verbesserte Stabilisierung des Mauerwerks zu erreichen. Dies könnte mit einer Überdeckung erreicht werden. Die Wirkung eines Daches ist jedoch zumindest was den Schutz der Aussenseite betrifft umstritten. Dazu kommt, dass ein Dach einen denkmalpflegerisch unerwünschten Eingriff bedeutet und die Akzeptanz dafür bei der Bevölkerung der Talschaft nicht vorhanden ist. Wenn ein Wetterschutz erstellt werden muss, wird dieser im Innern des Wohnturms realisiert. Andererseits ist unbestritten, dass die durch den Teileinsturz entstandene Lücke geschlossen werden muss, damit die statische Wirkung des «Rohres» wieder erreicht wird. Gleichzeitig wird damit auch die Gesamterscheinung des ehemaligen Wohnturmes wiederhergestellt. Da die neu aufgebaute Abbruchzone zusätzliche statische Aufgaben erfüllen muss, ist sie in einem zeitgemässen, geeigneten Material und einer entsprechenden, möglichst einfachen und kostengünstigen Technik zu errichten. Dazu eignet sich Beton sehr wahrscheinlich am besten. Auf eine «Verkleidung» mit Bruchsteinen soll verzichtet werden, damit das «Ereignis von 1997» sichtbar und dokumentiert bleibt. Neben der Wiederherstellung des «Rohres» durch die Schliessung der Lücke sind aus statischen Gründen zusätzliche Stabilisierungsringe («Fassringe») vorgesehen. Diese sollen jedoch wenn möglich im Innern erstellt werden, damit das äussere Erscheinungsbild weniger beeinträchtigt wird. Sämtliche Details können jedoch erst nach der Sicherstellung der Finanzierung projektiert werden.
