Zeitschrift: **Archäologie und Denkmalpflege im Kanton Solothurn**

Band (Jahr): **13 (2008)**

Biberist, reformierte Kirche, Gesamtrestaurierung

SAMUEL RUTISHAUSER / ROLF CHRISTEN

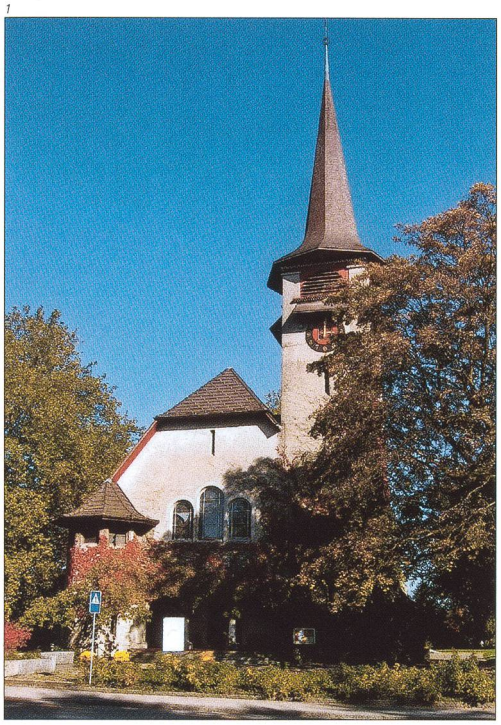
Abb. 1
Biberist, reformierte Kirche. Zustand vor der Restaurierung, aussen.

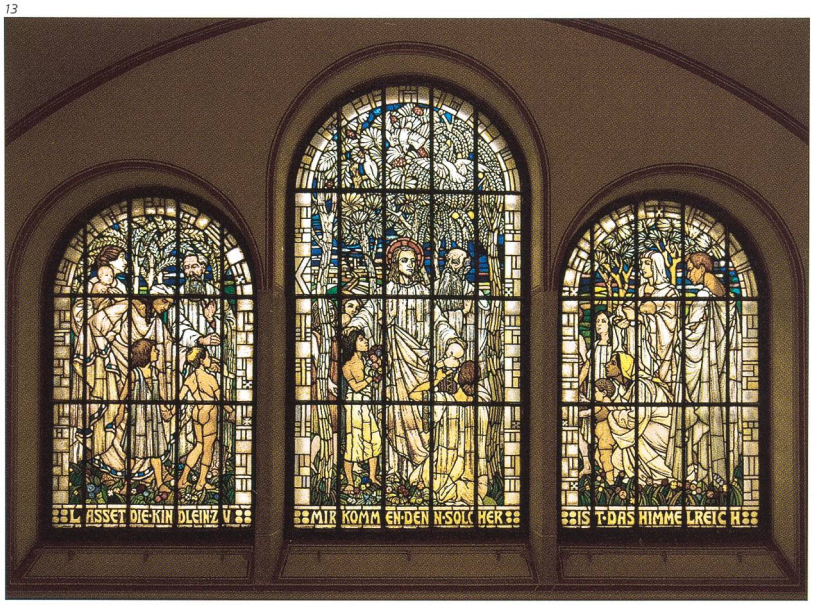
Abb. 13
Fenster Westempore.
