Denkmalpflege : Kurzberichte

Zeitschrift: **Archäologie und Denkmalpflege im Kanton Solothurn**

Band (Jahr): **15 (2010)**

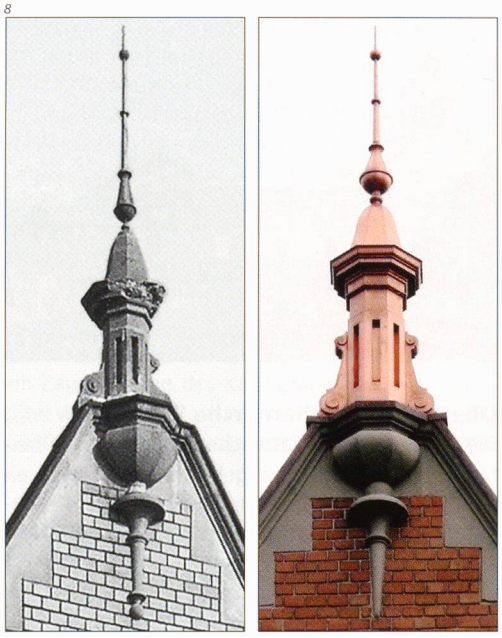
Abb. 8
Olten, Gasthof Salmen, Mitteltürmchen der Giebelbekrönung, links im Zustand vor 1980, rechts nach der Rekonstruktion 2009.

Mit dem Wunsch, dem Haus seine Krone wieder aufzusetzen, gelangte die Eigentümerschaft an die Denkmalpflege. Bei der Demontage wurden leider die Teile nicht dokumentiert, es bestanden nur einige unpräzise und nicht vermasste Bleistiftskizzen mit diversen Formen und Profilen. Auf älteren Fotos waren die Zierelemente gut erkenntlich, und die Proportionen, Masse und Profile konnten in einem Bauplan im Massstab 1:5 rekonstruiert werden. Auf eine Herstellung in Kunstzementstein verzichtete man aus Kostengründen. Auch die Variante mit einem geformten und anschliessend im Sandsteinton gestrichenen Zinkblech kam wegen der Materialunverträglichkeit mit bereits vorhandenen Dach- und Abdeckblechen nicht in Frage. Ausgeführt wurden die drei Teile in geformtem Kupferblech, statisch fixiert mit einer innenliegenden verchromten und mit der Grundplatte verschraubten Mittelstange. Durch die wiederangebrachten drei Giebelelemente erhielt die Fassade ihre emporstrebende Bekrönung und ihre ursprünglichen Fassadenproportionen zurück. Ein weiteres Element der grossbürgerlichen repräsentativen Bebauung der Ringstrasse konnte somit in seiner bauzeitlichen Erscheinung wieder hergestellt werden.
