Zeitschrift: **Archäologie und Denkmalpflege im Kanton Solothurn**

Band (Jahr): **21 (2016)**

Licht und Luft für das Hochstudhaus an der Burggasse in Messen

MARKUS SCHMID

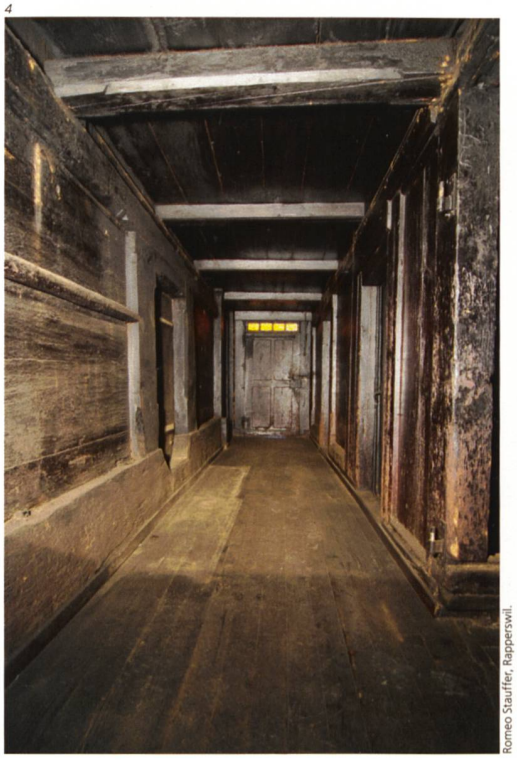
Abb. 4
Gang im Zustand vor der Restaurierung, Foto 2013.
