# Neuer Wein im biedermeierlichen Wohnhaus in Messen

MARKUS SCHMID

**Wohnhaus Hauptstrasse 17, Messen**

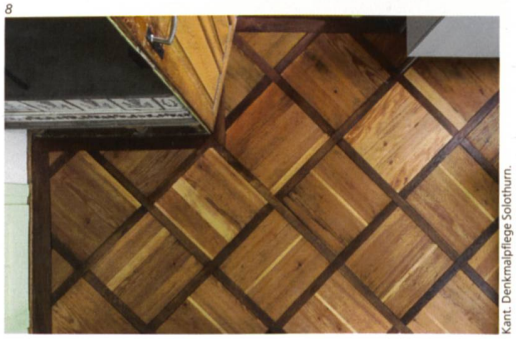
8

*Abb. 8*
*Tafelparkett des lindengrünen Zimmers nach der Restaurierung.*

In den Stuben wurden die schönen Parkettböden restauriert und geölt, das Holzwerk geflickt und ebenfalls abgelaugt und neu gestrichen. Auch hier hat sich die Bauherrschaft für Ölfarbe entschieden. Die beiden Kachelöfen im Erd- und im Obergeschoss mussten teilweise abgebaut, neu ausschamottiert und wieder aufgebaut werden, um das Innenleben nach dem neusten Stand der Technik luftreinhaltekonform zu erneuern. Dazu war auch ein neuer Kaminzug mit Kaminhut nötig. Im Obergeschoss sanierte man den bestehenden Holzfeuerherd in der Küche. Im Erdgeschoss wurde die in den 1950er Jahren vergrösserte Küche wieder auf den ursprünglichen Grundriss zurückgebaut und analog dem Boden der Küche im Obergeschoss mit einem schwarz und ockergelb gemusterten, diagonal verlegten Zementplattenboden ergänzt; ausserdem erhielt sie einen historischen Holzfeuerherd. Im Übrigen erfolgten eine Kontrolle des Biberschwanzziegeldachs sowie diverse Instandstellungs- und Reinigungsarbeiten von den Kellern bis zum Dachstuhl. Bei allen Arbeiten hat die Bauherrschaft viel Eigenleistung erbracht und grossen Wert auf eine originalgetreue Restaurierung unter grösstmöglicher Erhaltung der alten Bausubstanz gelegt.
