Zeitschrift: **Archäologie und Denkmalpflege im Kanton Solothurn**

Neubeginn mit Wohnnutzung – das Gasthaus Sternen in Gossliwil, Buchegg

MARKUS SCHMID

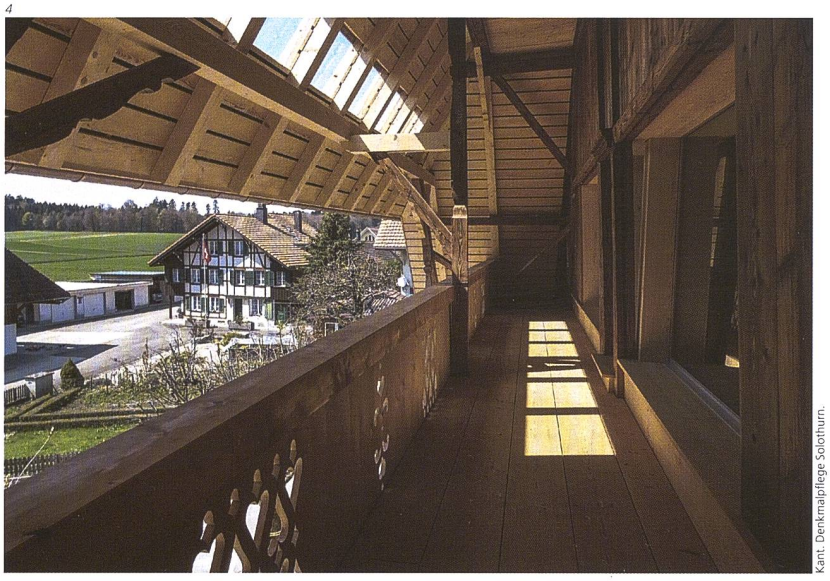
Abb. 4
Mit dem Zurücknehmen des Vordaches auf den ursprünglichen Verlauf vor 1920 und der Entfernung der ründenartigen Verkleidung kam der Söller mit seiner verzierten Brüstung wieder zum Vorschein. Dies erlaubte es, für die Belichtung der Dachwohnung in der Giebelwand eine grosszügige Verglasung anzubringen, die von aussen kaum in Erscheinung tritt.

Für die Belichtung der Wohnung im Dachgeschoss wurden die westseitige Dachverlängerung von 1920 wieder zurückgenommen und die damals angebrachte Verkleidung entfernt, sodass der Söller mit verzierter Brüstung wieder zum Vorschein kam. Mit einer grosszügigen Verglasung der Giebelwand, die wegen der Lage unter dem Vordach und der vorgelagerten Laube aussen kaum in Erscheinung tritt, konnten die weiteren Belichtungsmassnahmen im Dach auf einzelne Dachflächenfenster beschränkt bleiben.

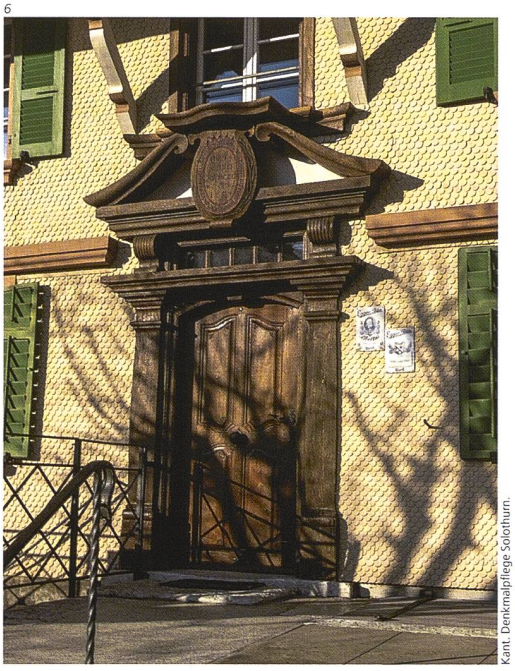
Abb. 6
Das in spätbarocker Art mit Pilastern, Verdachung, Volutensprenggiebel und Medaillon reich verzierte Eichenportal von 1804 ist im Bucheggberg einzigartig.

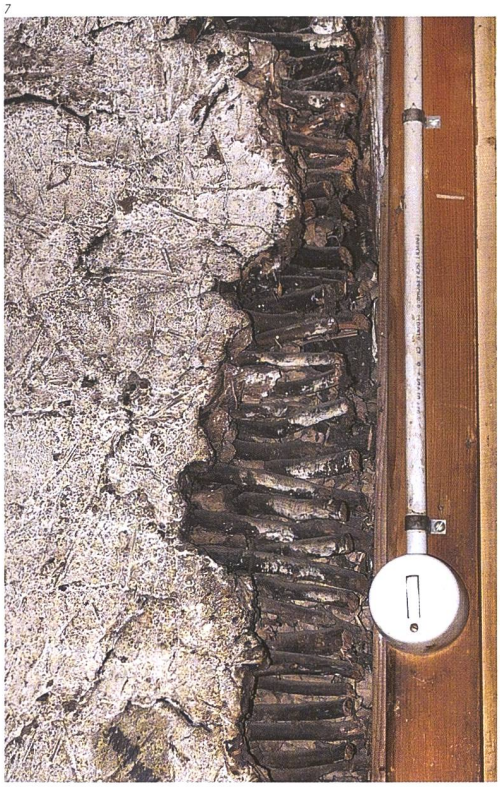
Abb. 7
Verschiedene Zwischenwände im nördlichen Hausteil bestanden aus einem Rutengeflecht, das mit Lehm verputzt war. Foto 2007.

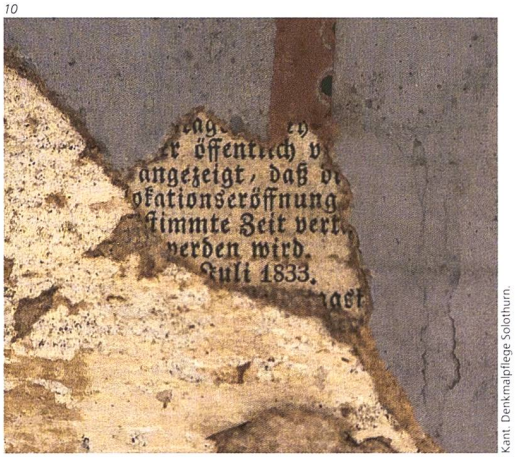
Abb. 10
Als Makulatur wurde unter der hellblauen Tapete mit Blumenmuster im Eckzimmer Nordwest im Obergeschoss Zeitungspapier verwendet. Dabei kam beim Freilegen das Datum Juli 1833 zum Vorschein.

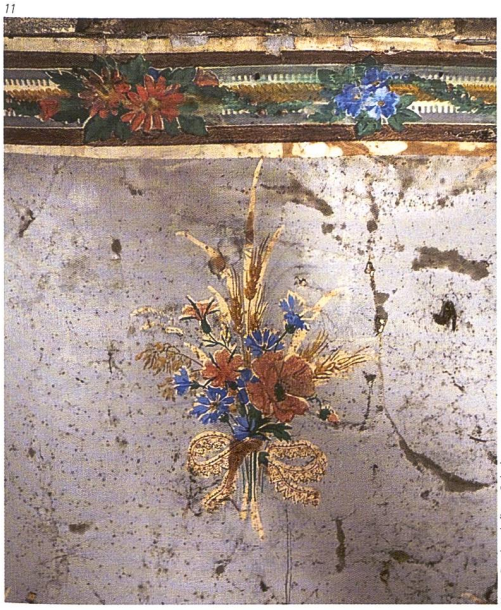
Abb. 11
Detail der hellblauen Tapete mit Blumenmuster vor der Restaurierung. Foto 2021.

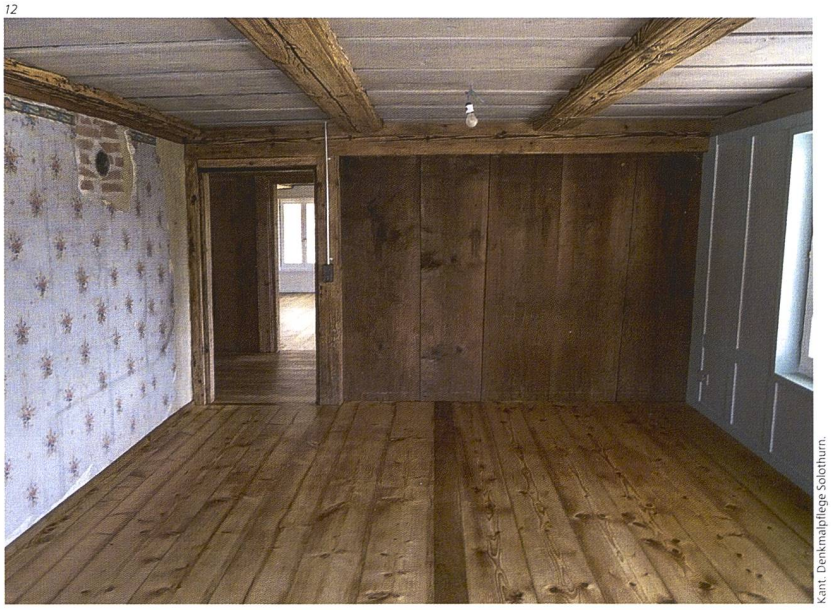
Abb. 12
Eckzimmer Nordwest im Obergeschoss mit der hellblauen Tapete mit Blumenmuster und dem hellblau gefassten Wandtäfer nach der Freilegung und Restaurierung.

die Wärmedämmung sorgfältig ausgebaut und dann wieder montiert wurden. Im Zimmer Nordwest im Erdgeschoss blieb der Sandsteinofen von 1824 erhalten. Ein besonderes Bijou ist das Eckzimmer Nordwest im Obergeschoss, wo während der Bauarbeiten eine Wand mit hellblauer, blumengemusterter Tapete zum Vorschein kam. Sie konnte trotz schlechtem Zustand gut zur Hälfte erhalten und sorgsam restauriert werden. Die Tapete war auf einer mit Ruten geflochtenen und mit Lehm verputzten Wand aufgebracht worden, wobei diese vor dem Anbringen der Tapete mit einer älter wirkenden Makulatur aus Zeitungspapier vorbereitet wurde. Auf einem der Zeitungsfetzen war das Datum Juli 1833 sichtbar. Zusammen mit dem ebenfalls blau gehaltenen Wandtäfer und dem alten Holzboden resultiert eine sehr schöne Atmosphäre.
