Denkmalpflege : Kurzberichte

Zeitschrift: **Archäologie und Denkmalpflege im Kanton Solothurn**

Band (Jahr): **28 (2023)**

Kurzberichte

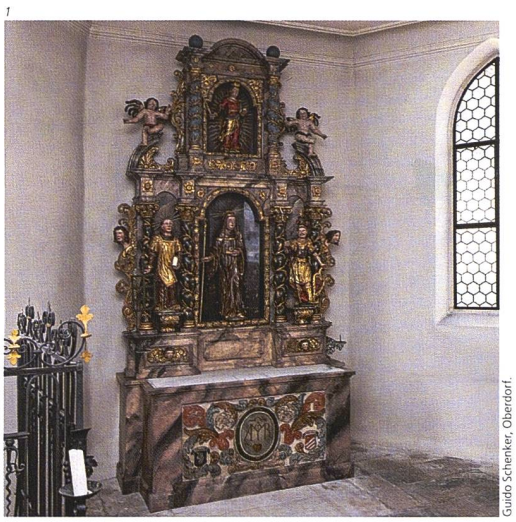
1979/1980 fand die letzte Restaurierung des Altars statt. Damals wurde erstens das Holz, das sich infolge Schädlingsbefalls in einem sehr schlechten Zustand befand, grosszügig mit Epoxydharz behandelt. Zweitens entschied man sich für die Entfernung der als nicht sehr qualitätvoll erachteten jüngsten Gold- und Silberfassung auf Figuren, Säulen und Zierrat. Und drittens wurde auch die jüngste Braunfassung auf der Altararchitektur entfernt, was aufgrund des schlechten Erhaltungszustandes der darunterliegenden bunten Marmorierung grössere Retuschen zur Folge hatte.

Die Restaurierung von 2023 war nötig geworden, weil der Altar eine sehr starke Verschmutzung aufwies, und weil aufgrund von zahlreichen losen Farb- und Goldfassungen ein erheblicher Substanzverlust drohte. Der Altar wurde vollständig demontiert und für die Behandlung ins Restaurierungsatelier überführt. Auf eine Vorfixierung der losen Partien folgte eine Trocken- und Feuchtreinigung sämtlicher Teile. Beim Fixieren der losen Farbschichten zeigte sich, dass die bei früheren Restaurierungen verwendeten unterschiedlichen Materialien eine entsprechend differenzierte Vorgehensweise erforderten. So kamen Hasenleim, Weissleim, Heizglättespachtel, Acrylharz und Cellulose zur Anwendung. Mürbe Holzpartien wurden verfestigt, grössere Ergänzungen erfolgten mit Lindenholz. Auch für die Farbretuschen war der Bestand für die Materialwahl massgebend. Verwendet wurden Ölfarbe, Acrylharz, wässrige Acrylbindemittel und Blattgold.

Abb. 1
Balsthal, Herrengasse 12, Kapelle St. Ottilia. Altar nach der Restaurierung 2023.

Dank den ausgeführten Massnahmen ist der Bestand vorerst gesichert. Es bedarf künftig aber regelmässiger Kontrollen und wenn nötig punktueller Konservierungsmassnahmen, um den Erhalt des Altars langfristig gewährleisten zu können.

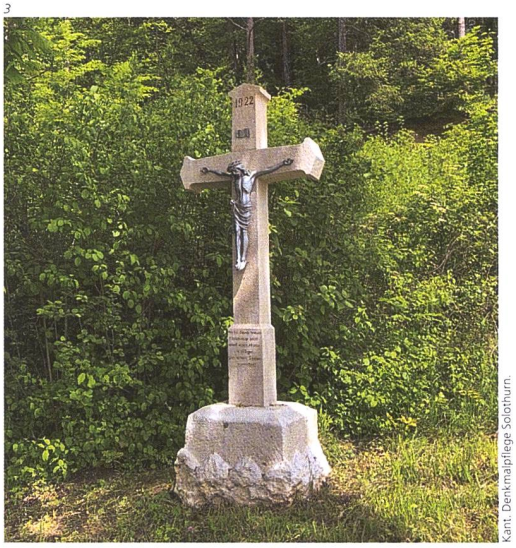
Drei Wegkreuze aus Kalkstein wurden auf dem Gemeindegebiet Breitenbachs restauriert.
Das erhaltenswerte Wegkreuz an der Passwangstrasse zeigt eine Christusfigur und stammt aus dem Jahr 1922. Es musste infolge der Überbauung Lüsselpark für den Moment eingelagert werden. Dies bot die Gelegenheit, es im Niederdruckverfahren trocken zu reinigen und kleinere Fehlstellen mit Mörtel zu ergänzen und abzutönen. Sichtflächen wurden zum Schutz auf Silanbasis imprägniert und die Jahreszahl patiniert. Das Kreuz erhielt wieder seinen originalen Standort.
Auch das Wegkreuz an der Fehrenstrasse ist erhaltenswert, besitzt einen gegossenen Metallkorpus und ist mit der Jahreszahl 1922 datiert. Es stand östlich ausgangs des Dorfs und musste wegen einer Überbauung über die Strasse versetzt werden. Nebst Reinigung durch Sandstrahlen und Neuverzinkung der Christusfigur wurden die vier Kreuzteile gereinigt sowie neu verdübelt und verklebt. Kleinere Fehlstellen wurden mit Mörtel ergänzt, die Jahreszahl patiniert. Zudem erhielten die Sichtflächen einen farblosen Schutz auf Silanbasis. Das restaurierte und versetzte Kreuz steht nun gut sichtbar an der Einmündung eines Waldweges in die Fehrenstrasse.

Abb. 3
Breitenbach. Das 2022 restaurierte Wegkreuz an der Fehrenstrasse.

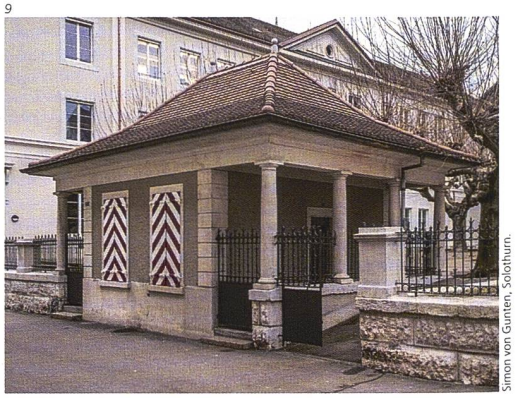
Abb. 9
Solothurn, Theatergasse 15. Ehemalige öffentliche Bedürfnisanstalt beim Kollegium-Schulhaus, Zustand nach der Restaurierung 2022.

1919 liess die Stadt an der Theatergasse, beim Zugang zum grossen Hof des Kollegium-Schulhauses, eine öffentliche Bedürfnisanstalt errichten. Das Gebäude ist in den Formen des Heimatstils gestaltet, die Fassaden relativ aufwendig und repräsentativ mit Natursteinsockel, Eckquadern und seitlichen Loggien mit Kunststeinsäulen instrumentiert. Ein grober Kellenwurfverputz, zweifarbig bemalte Fensterläden, ein rotes Ziegeldach mit Firstaufsätzen sowie eine aufwendige Metallgittereinzäunung komplettieren das Bild eines sorgfältig gestalteten Kleinbaus. Im Innern besteht die Grundrisseinteilung aus einem gassenseitigen gebäudebreiten Raum für das Hauswartpersonal sowie zwei dahinterliegenden, separat von Westen und Osten zugänglichen und nach Geschlechtern getrennten Abortanlagen, ausgestattet mit Wandkacheln und Terrazzoböden.
Im Zuge der Fassadenrestaurierung beim Kollegium-Schulhaus liess die Stadt auch das schmucke ehemalige Aborthäuschen restaurieren. Die Massnahmen an der Gebäudehülle umfassten die Reinigung und das Flicken der Natur- und Kunststeinelemente, den Neuanstrich der Verputzflächen mit Mineralfarbe, der Fensterläden mit Ölfarbe und sämtlicher Metallgitter und -geländer mit Eisenglimmer, die Neuanfertigung der beiden Zugangstüren nach Vorbild der Originale, die Umdeckung des Dachs mit Erneuerung der Lattung, die Erneuerung der Spenglerarbeiten, die Entfernung des nachträglich errichteten Kamins sowie den Neuanstrich sämtlicher Fenster, die alle noch aus der Bauzeit stammen. Im Innern wurden die Terrazzoböden in den ehemaligen Aborträumen restauriert, und im gassenseitigen Raum wurden der Holzboden geflickt und die verputzten Wände renoviert. Die Farbgebung des Neuanstrichs erfolgte nach Befund. Das ehemalige Aborthäuschen wird künftig dem gegenüberliegenden Stadttheater als Sommerbar dienen. STEFAN BLANK

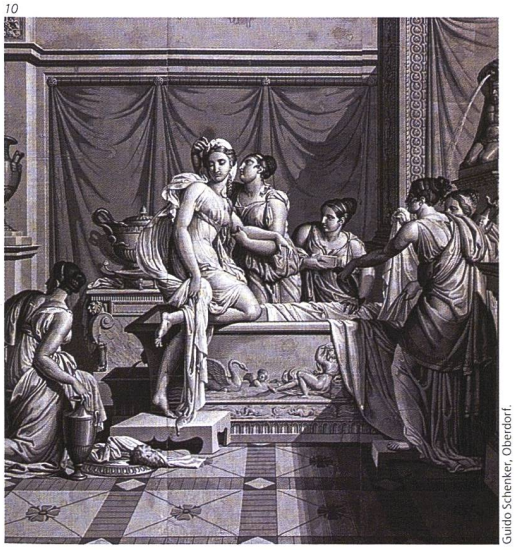
Der gesamte Saal wies an Decke und Wänden eine starke Oberflächenverschmutzung auf. Die Decke erhielt einen Neuanstrich in Weiss, die Holzelemente wie Sockelbretter, Leibungstäfer und Zimmertüren mit Supraporten wurden wie bestehend zweifarbig in grüngrauen Farbtönen neu gestrichen. Eine besondere Behandlung benötigte die Tapete. Sie wurde sorgfältig trocken gereinigt, sich vom Untergrund lösende Tapetenbereiche wurden zurückgeklebt sowie Fehlstellen und fleckige Hintergrundbereiche zurückhaltend retuschiert.

Abb. 10
Solothurn, Baselstrasse 58, Schloss Steinbrugg. Domherrensaal nach der Restaurierung 2023.

Mit der Auffrischung der Wand- und Deckenoberflächen und dem Weglassen der schweren roten Stoffvorhänge aus den 1970er Jahren hat der Domherrensaal die ihm eigene Festlichkeit zurückerhalten, und die wertvolle Bildtapete kommt wieder besser zur Geltung.

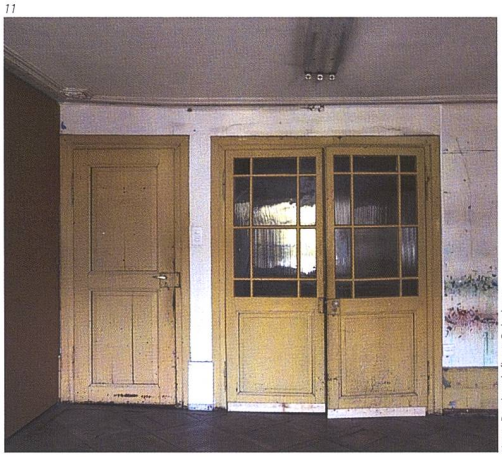
Abb. 11
Solothurn, Stalden 9. Grabenseitige Stube mit historischer Ausstattung im dritten Obergeschoss. Zustand vor dem Umbau 2021.

Der Erhalt gewisser Ausstattungselemente wie der Haustreppe mit Geländer, einiger Türen oder Hüfttäfer kann nicht darüber hinwegtäuschen, dass das Haus mit dem aktuellen Umbau seine qualitätvolle historische Innenausstattung – bestehend aus Tafelparketten, Tonplattenböden, Gipsdecken mit Stuckrahmen und Wandschränken aus dem mittleren 19. und frühen 20. Jahrhundert – weitgehend verlor (Abb. 11). Auch das Anfügen von Balkonen mit normierten, eintönigen Geländern an der grabenseitigen Westfassade ist als störend zu bezeichnen. Diese wichtige städtebauliche Grenze wird dadurch in ihrer Qualität und Lesbarkeit beeinträchtigt.
