Artikel: Vom Renovieren und Restaurieren historischer Bauten im Bezirk Brugg : Hofmeisterei, alter Spital und Schatzkammer in Königsfelden - Steigtörli in Brugg - Schloss Habsburg - Kirche Windisch

Vom Renovieren und Restaurieren historischer Bauten im Bezirk Brugg

Hofmeisterei, alter Spital und Schatzkammer in Königsfelden – Steigtörli in Brugg – Schloß Habsburg – Kirche Windisch

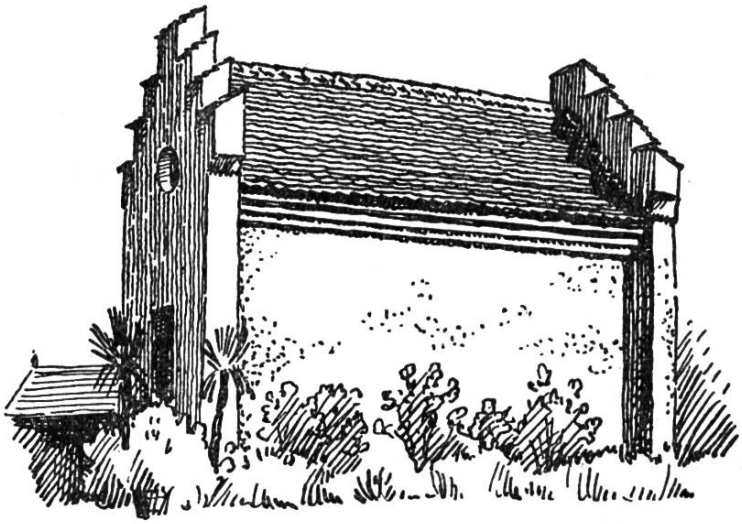
Die Schatzkammer des Klosters Königsfelden vor der Renovation

Die Renovation mußte ehrlicherweise auf einen schmucklosen Mauerkubus mit einem Schutzdach führen. Die innere dekorative Ausmalung der Wände und des gotischen Gewölbes hat durch Feuchtigkeit stark gelitten. Leider war es bis heute nicht möglich, sie aufzufrischen, aber mindestens wurden die Mauern über dem Terrain wie bei der Hofmeisterei isoliert.

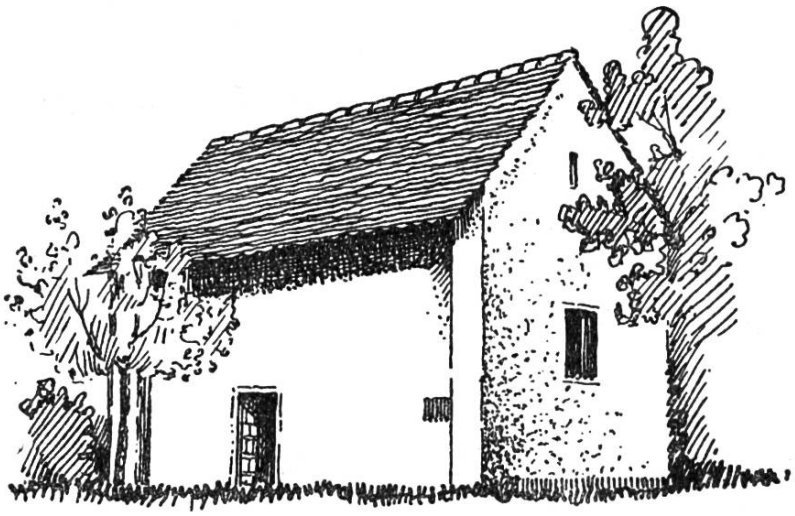
nach der Renovation 1949

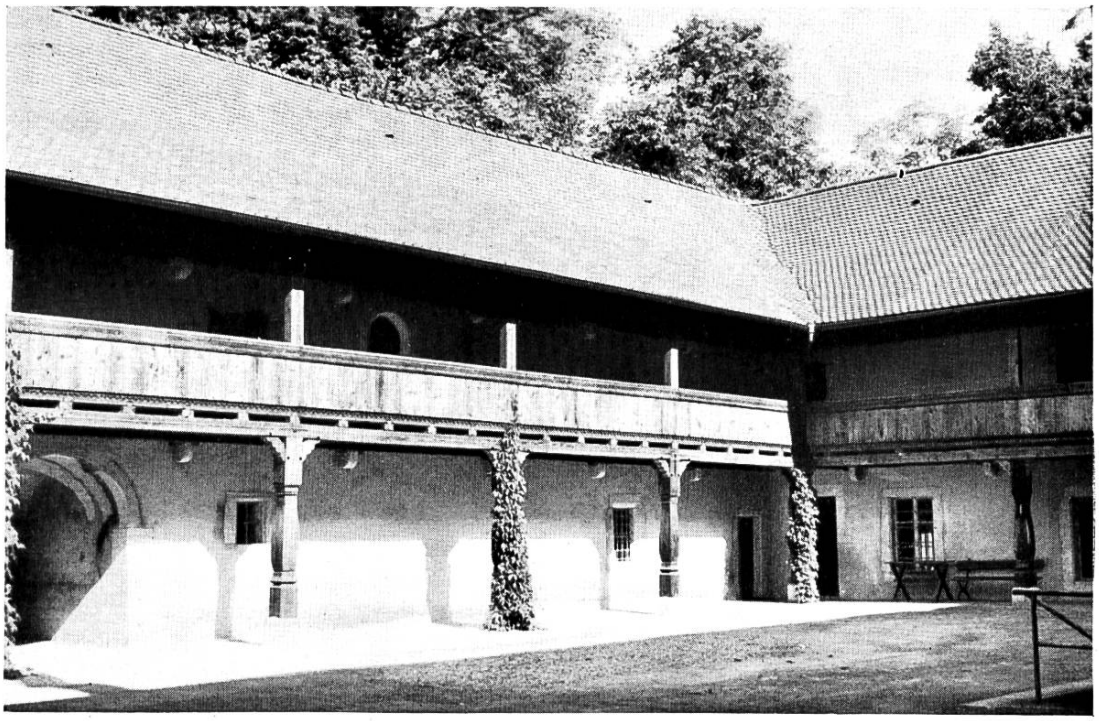
Die schwersten Wunden wurden dem Haus geschlagen, als es für Beamtenwohnungen umgebaut wurde. Besonders in der Hoffassade wurden steinerne Fensterkreuze, Mittelpfosten und ganze Fenstergruppen nach damaligem Unverstand herausgeschlagen und Kreuzstöcke und Fensterpfeiler verputzt. Die prächtigen Fensterpartien im westlichen Teil der Nordfassade waren in ihrem alten Zustand nicht mehr zu erkennen, denn die Bogenfenster im Erdgeschoß waren unterteilt und vergrößert und die Staffelfenster im I. Stock durch Schrägstürze verschandelt worden. Im übrigen war das Äußere bis 1946 sehr vernachlässigt und verwahrlost. Heute präsentiert sich das Haus wieder im Zustand zur Zeit der Errichtung.

Hofmeisterei Königsfelden.
Nach der Renovation 1947.

Die Umbau- und Rekonstruktionsarbeiten erstreckten sich auf die Durchschneidung der 90 cm dicken Umfassungsmauern direkt über Boden mit nachfolgender Isolierung des Mauerwerkes gegen aufsteigende Feuchtigkeit mit Blei- und Asphaltpappen. Die Fensterkreuzstöcke und Fensterpfeiler sind gereinigt und nach alter Art steinhauermäßig überarbeitet worden. Daß anläßlich der Renovation ganz erhebliche Mängel am Muschelkalksteinwerk zum Vorschein kommen mußten, war zu erwarten, aber nicht in einem Umfange, wie er dann tatsächlich eintrat. 136 einzelne Werkstücke mußten eingesetzt werden.
