**Zeitschrift:** Brugger Neujahrsblätter
**Herausgeber:** Kulturgesellschaft des Bezirks Brugg
**Band:** 70 (1960)

**Artikel:** Die Kirche in Remigen "gerettet" und renoviert
**Autor:** Felder, Peter
**DOI:** https://doi.org/10.5169/seals-901042

# Die Kirche in Remigen «gerettet» und renoviert

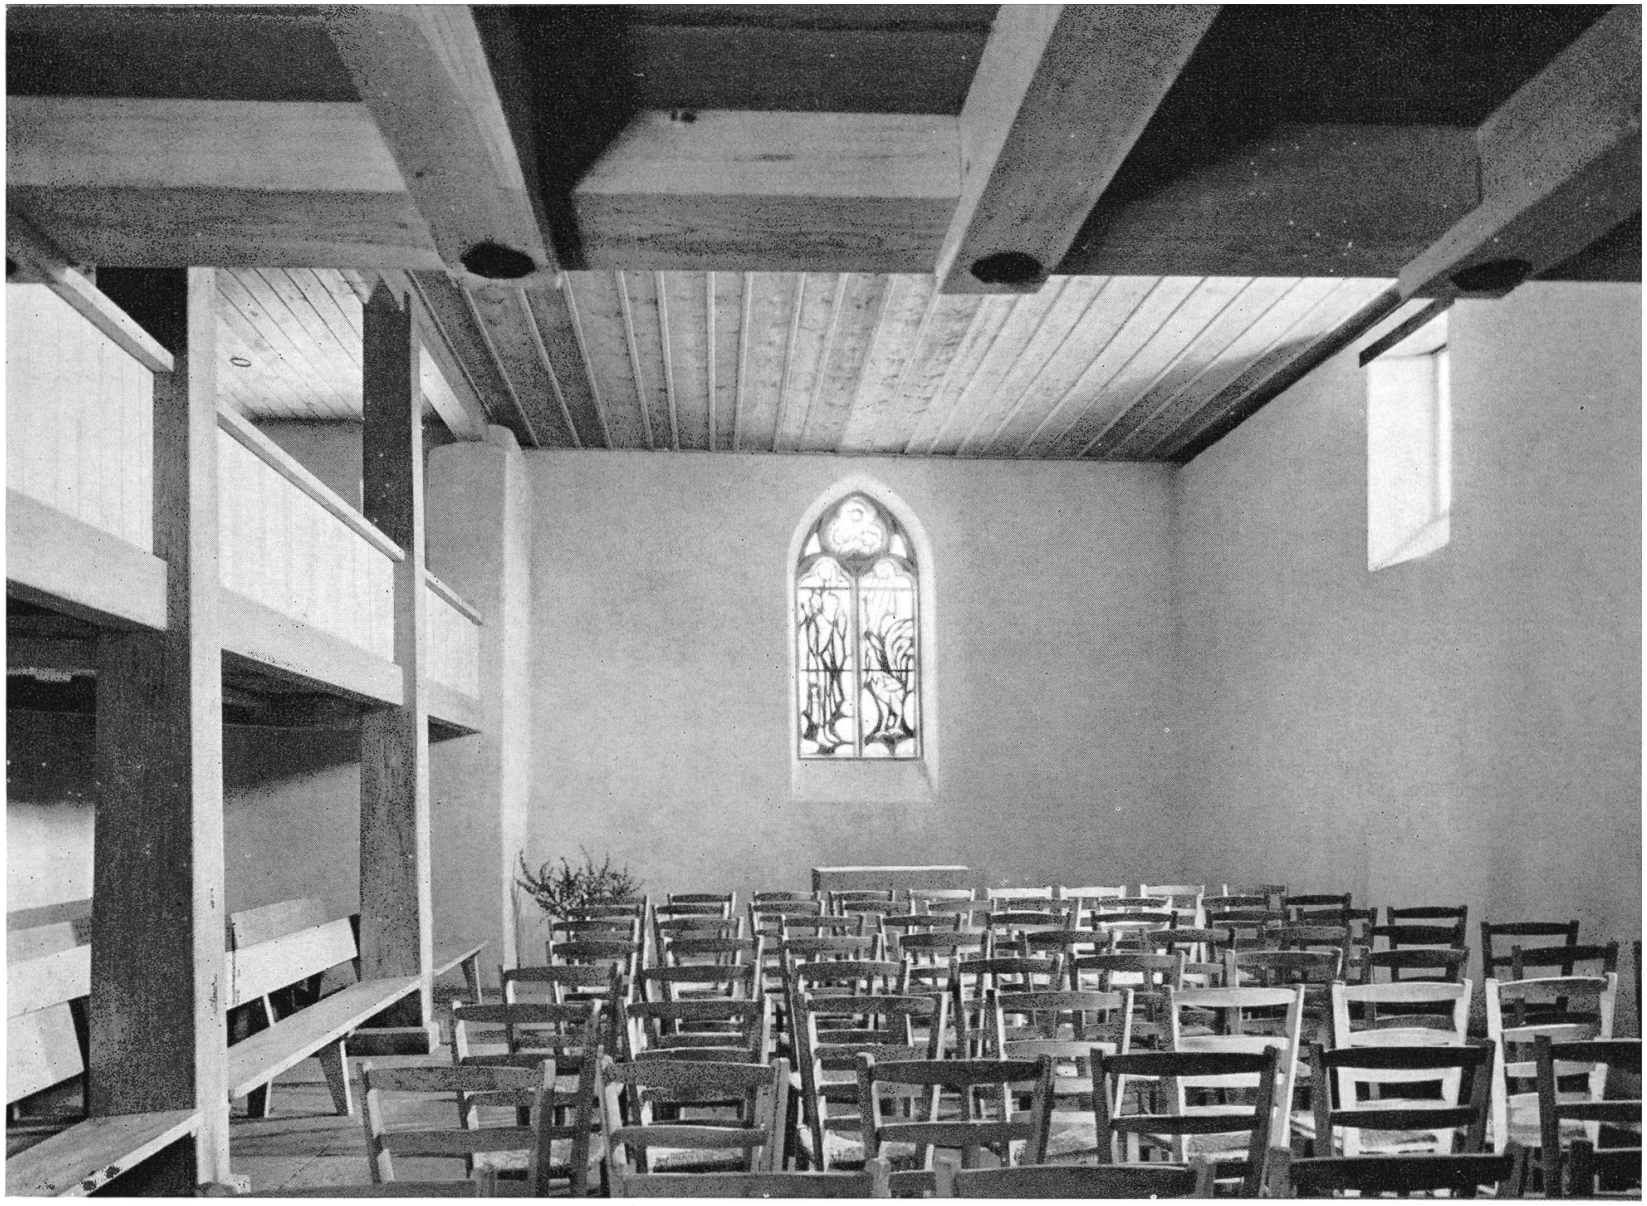
Remigen. — Kirche, Inneres nach der Renovation

Remigen. — Kirche nach der Renovation

Bereits im Frühjahr 1957 wurden die *Arbeiten* in Angriff genommen. Leider war das Mauerwerk des Schiffes dermaßen schadhaft, daß es großenteils erneuert werden mußte. Von der originalen, romanischen Südwestmauer konnte lediglich noch eine kleine Partie konserviert werden. Und ebenso ließ sich von den «hoffnungslos beschädigten», sehr fragmentarisch erhaltenen spätgotischen Wandgemälden bloß eine

Einzelszene als kunsthistorisches Memento der Nachwelt erhalten. Für die Steinhauer- und Verputzarbeiten waren die Grundsätze und Richtlinien der Denkmalpflege wegweisend. Gewisse Schwierigkeiten bot die Wiederherstellung des zerstörten spätgotischen Maßwerkfensters in der östlichen Giebelwand, das nach Angaben des Amtes für Denkmalpflege von den beiden Steinmetzen E. und R. Galizia, Muri, in stilgerechter Form erneuert und von Kunstmaler W. Kaufmann, Zürich, mit einem Glasgemälde geschmückt wurde. Für die Befensterung der Südfassade nahm man sich die schmalen Lichtscharten des romanischen Urbaus zum Vorbilde. In der architektonischen Gestaltung und Ausstattung des Kircheninneren hatte der Architekt weitgehend freie Hand. Der schöne Steinplattenboden konnte aus dem abbruch des klassizistischen Rauberhauses in Brugg erworben werden. – In einer eindrücklichen Einweihungsfeier wurde die erneuerte Kirche am 12. Oktober 1958 der Gemeinde Remigen für den gottesdienstlichen Gebrauch zurückgegeben. Die Arbeiten waren damals im wesentlichen abgeschlossen. Es fehlte nur noch die Orgel, welche sich gegenwärtig im Bau befinden soll.
