Die Konservierung des römischen Theaters Lenzburg

Autor(en): **Accola, Peter**

Zeitschrift: **Jahresbericht / Gesellschaft Pro Vindonissa**

Band (Jahr): **- (1971)**

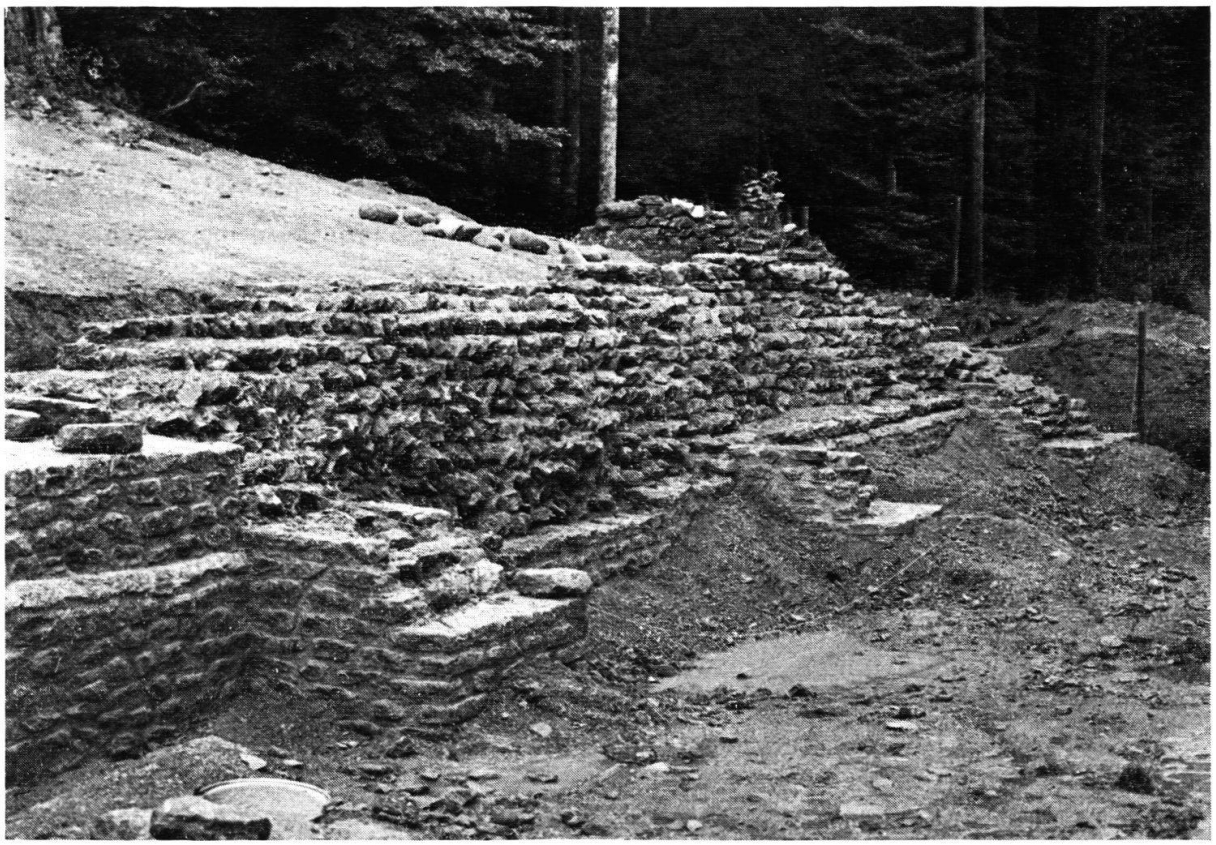
Abb. 1. Theater Lenzburg, Frontmauer vor der Konservierung

Die obere Rundmauer im ersten Sektor Nord erhielt einen Eisenbetonkern. Wir stießen an drei Stellen in den oberen Sektoren auf schwere Quader, bei denen es sich um ehemalige Sitzstufen handeln dürfte. Sämtliche Maueransichten wurden steingerecht gezeichnet. Schon Anfang Mai mußte neues Steinmaterial beschafft werden. Wir konnten dabei nochmals auf die Steindeponie der Strafanstalt Lenzburg zurückgreifen und ihr etwa 24 m³ Material entnehmen. Im Juni erhielten wir zusätzliche Hilfe durch Herrn R. Maag, unter dessen Leitung die neue Sondierungen im Bühnenraum und im nördlichsten Teil des Theaters standen. Zur Freilegung der Frontmauer setzten wir einen Trax ein (Abb. 1 und 2).

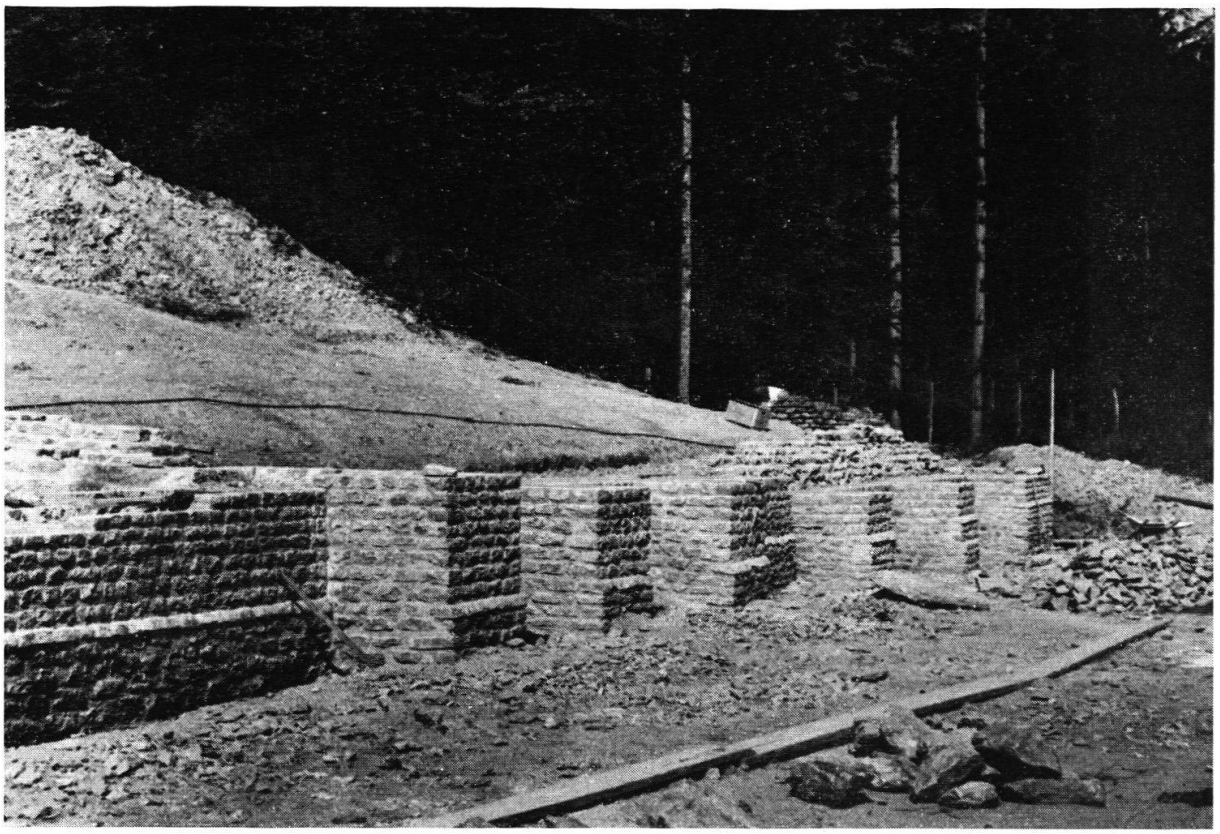
Abb. 2. Theater Lenzburg, Frontmauer nach erfolgter Konservierung
