Die Restaurierung von Jörgenberg in Graubünden

Zeitschrift: **Nachrichten der Schweizerischen Vereinigung zur Erhaltung der Burgen und Ruinen (Burgenverein)**

Band (Jahr): **3 (1930)**

Die Restaurierung von Jörgenberg in Graubünden.

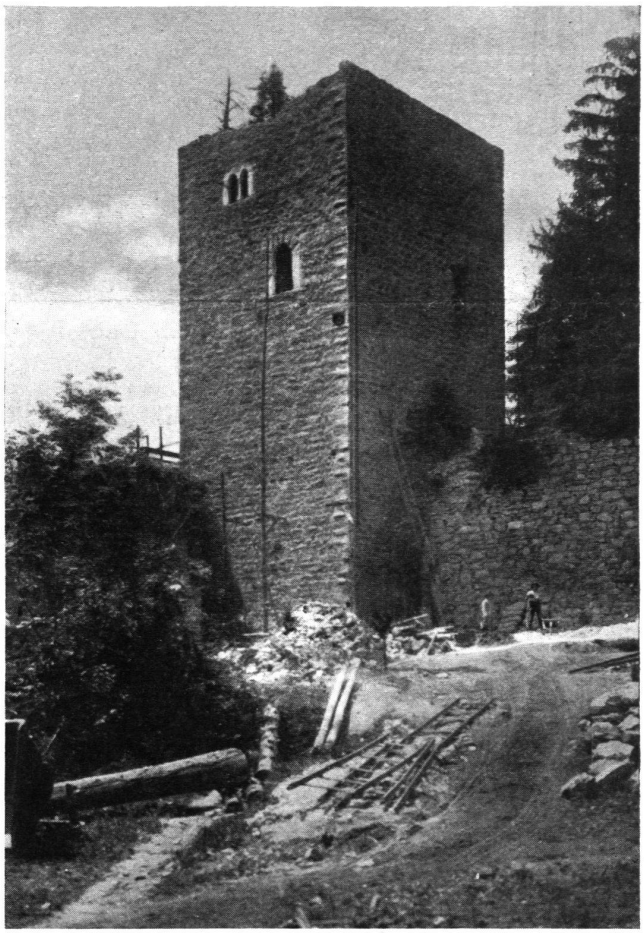
Berchfrit von Jörgenberg nach seiner Instandstellung Photo Gallner, Ilanz

Am Berchfrit, dessen mächtige Wandungen in einer gleichmässigen Stärke von 2,30 m ohne Einsprünge aufgehen, waren nur wenige Restaurierungen nötig, die hauptsächlich in der Konsolidierung der Mauerkrone und der Erneuerung der verwitterten Fensterstützen und Bogen bestanden. Bei diesen Arbeiten konnte festgestellt werden, dass der Turm zwei Wohngeschosse besass; denn unter einer späteren Verpackung kamen ganz oben die Reste von zwei gekuppelten Rundbogenfenstern zutage.
