VI. Jahrgang
1933 No. 1

Nachrichten der Schweiz. Vereinigung zur Erhaltung der Burgen und Ruinen

Alt Ramswag.

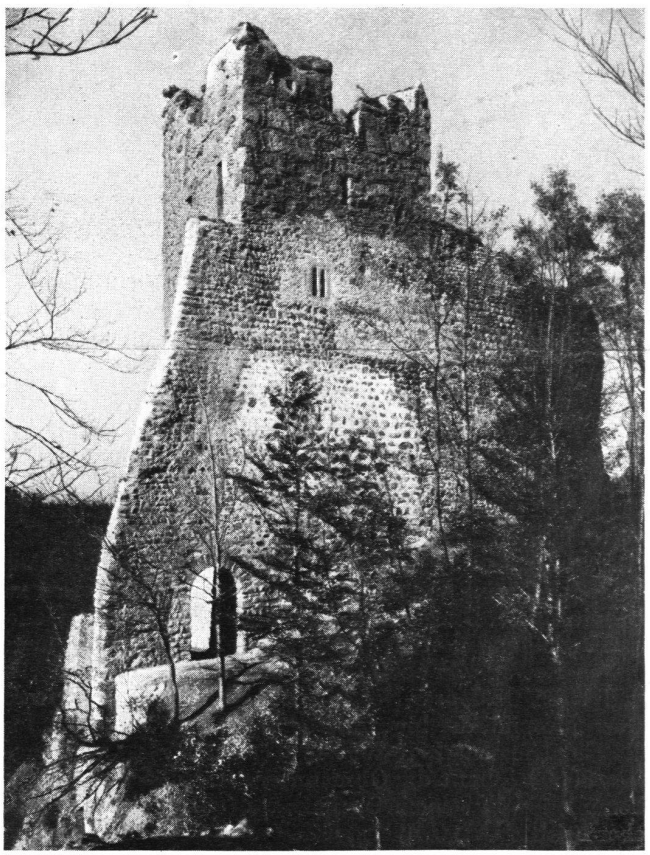
So stellte sich noch vor drei Jahren die Feste dar, gefährdet in ihrem Bestand durch einen unheimlichen Riss über dem gähnenden Torloch, gefährdet ferner durch die schlechte Beschaffenheit des Mauerwerks in den obern Teilen des Turmes und des nördlichen Flügels der Ringmauer, am meisten gefährdet durch die Drohungen des Besitzers, „den Turm in die Sitter hinunterzusprengen", damit er endlich Ruhe bekomme vor den Schädigungen, die ihm der Übermut oder der Unbedacht jugendlicher Ruinenbesucher im Burgwald und im schönen Gras der anstossenden Wiese bereiteten.

Die restaurierte Ramswag von Süden mit dem Haupttor.

In vorsorglicher Weise brachten dann zwei Mitglieder des Burgenvereins, die Herren Architekt Müller in Häggenschwil und Baumeister Thaler in Waldkirch, die Ruine durch Kauf in ihre Hand und haben seither nach den Ratschlägen und unter der Aufsicht unseres Herrn Präsidenten Probst die zur Sicherung der Burg notwendigen Arbeiten in mustergültiger Weise durchgeführt. Als man auf der völlig überwaldeten Bergnase hinter der Schildmauer
