Ringgenberg am Brienzersee

Zeitschrift: **Nachrichten der Schweizerischen Vereinigung zur Erhaltung der Burgen und Ruinen (Burgenverein)**

Band (Jahr): **21 (1948)**

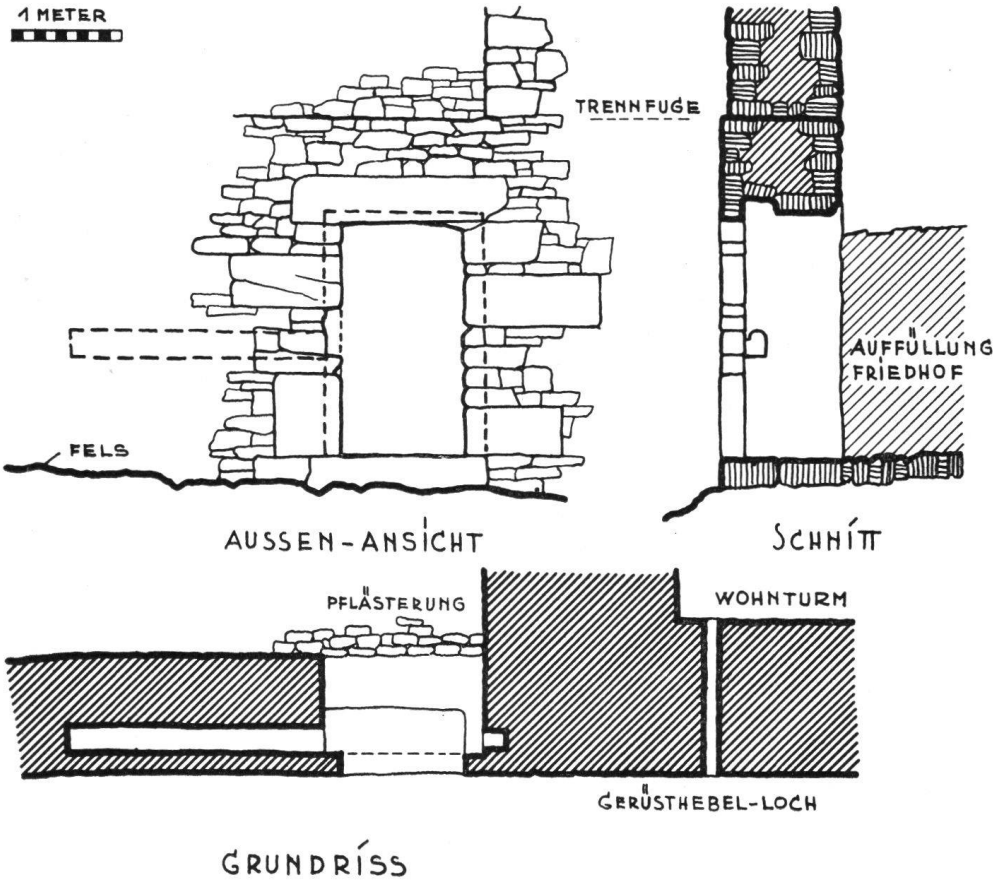
EINGANG ZUM ÄUSSEREN BURGHOF.

die Mauerkronen der Wehrmauern wurden von Erdmaterial gereinigt und die ganze Anlage ausgemessen. Die Ausgrabung eines großen Einganges im hinteren Burgteil (s. oben), die Freilegung von mit Schutt bedeckten Fensteröffnungen und Trennfugen im Mauerwerk, welche bis auf den anstehenden Fels reichen, zeigten daß die langgestreckte Burganlage in mindestens 2—3 Zeitabschnitten erbaut worden sein muß.

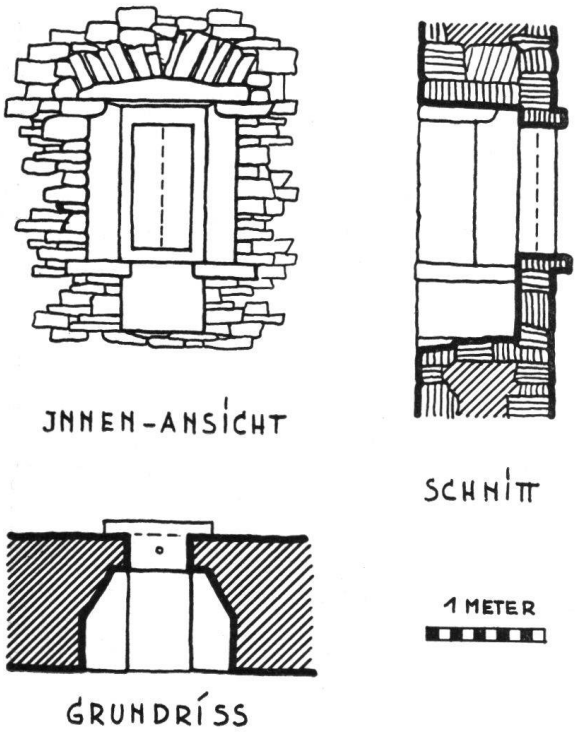
FENSTER IM WOHNTURM

Größere Arbeit erfordert die für 1948 geplante Instandstellung des hinteren Wohnturmes mit seinen schönen, mit Sitzbänken versehenen Fensternischen. Einzigartige rautenförmig übereinander angeordnete Mauernischen auf 2 Außenseiten des Wohnturmes bedürfen noch ihrer Abklärung. Der über den seeseitigen Wehrgang, vom Palas her und weiter über eine hölzerne Treppe zugängliche Turm enthielt den Rittersaal, darunter zwei Kellergeschosse und darüber ein Wachtgeschoß. Bei der baldigen Anlage eines neuen Friedhofes außerhalb

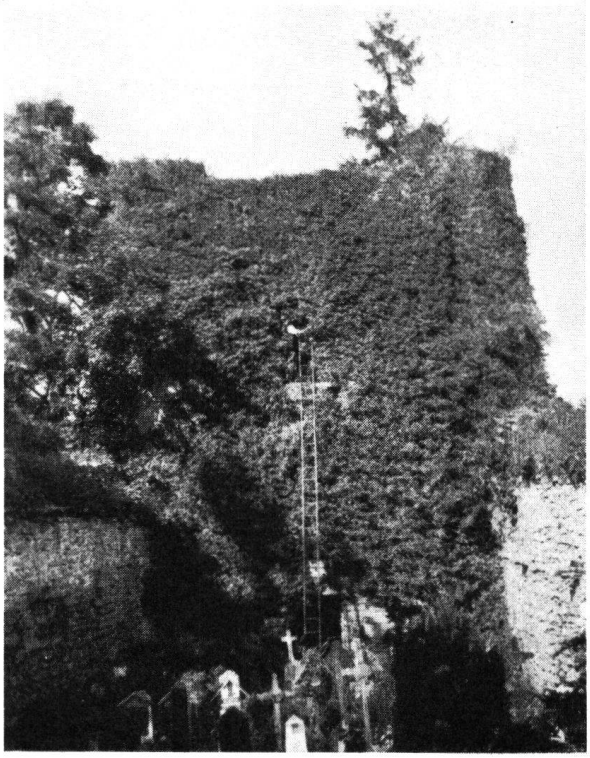
„Im Sommer 1946 wurde das Mauerwerk, soweit dies ohne große Gerüstarbeiten möglich war, vom alles überwachsenden Efeu befreit,

Wohnturm A (siehe Plan) vollständig von Efeu überwachsen.

Wohnturm A nach Entfernung des Efeus. Man beachte den bloßgelegten Wehrgang der Ringmauern.
