Zeitschrift: Nachrichten des Schweizerischen Burgenvereins = Revue de l'Association Suisse pour Châteaux et Ruines = Rivista dell'Associazione Svizzera per Castelli e Ruine

Artikel: Ruine Wolfenschiessen, Nidwalden

Ruine Wolfenschießen, Nidwalden

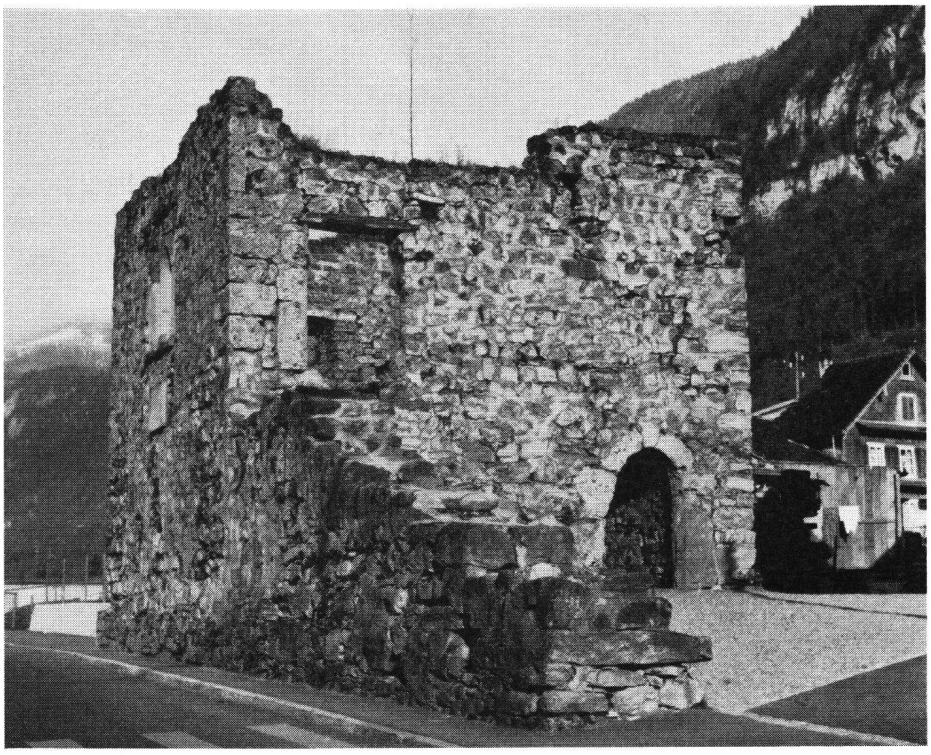
Heute ist der Turm noch zwei Stockwerke hoch erhalten. Die Westseite zeigt ein gekoppeltes gotisches Fensterchen im ersten Stock. Der ehemalige Eingang befindet sich auf der Nordseite und verläuft mit der einen Seite auf der Innenflucht der Ostmauer. Die südlichen Öffnungen auf beiden Etagen sind jüngeren Datums. Von der ehemaligen Umfassungsmauer sind nur noch klägliche Ansätze an der NO- und SW-Ecke erhalten. Der Verputz zeigt noch an wenigen Stellen Spuren eines feinen Fugenstriches.

Ruine Wolfenschießen von SW; 2 Eingänge jüngeren Datums

Die Vorschläge des Schweizerischen Burgenvereins für die Erhaltung der Ruine sehen folgendes vor: Sondierschnitte in und um die Burg zur Klärung der ehemaligen Geländebeschaffenheit; man hofft dabei aber auch die einstige Ausdehnung der Wehranlage feststellen zu können. – Markierung der heute fehlenden Gebäude- und Mauerteile durch Verlegen von Steinplatten. – Abschlagen des falschen Zementverputzes, welcher anläßlich der Restaurierung in diesem Jahrhundert an den Außenseiten des Turmes angeworfen wurde. – Säubern des Turminnern. – Gitterschluß des jüngeren, ebenerdigen Südeingangs. – Aufstocken des Turmes mit gleichzeitigem Markieren der neuen Mauer-

teile, als Hinweis, daß er einst höher gewesen. – Abdecken des Turmes mit einem Zeltdach mit gebrochenen Kanten als Schutzmaßnahme.

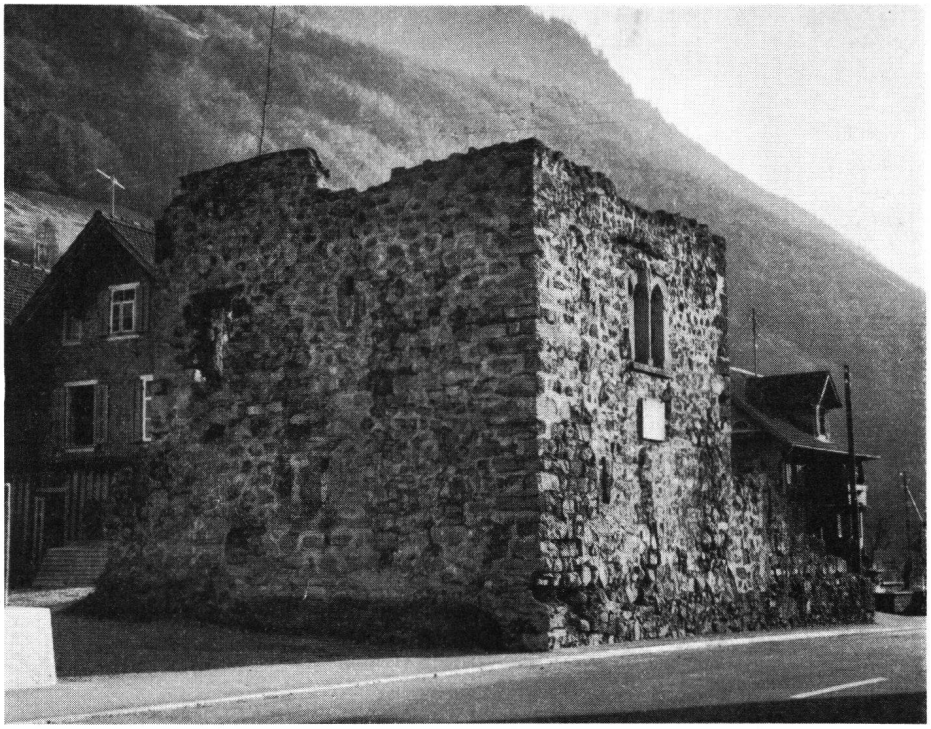
Noch ein Wort zum alten Eingang. Er befindet sich auf der Nordseite, also talauswärts. Vergleiche mit andern mittelalterlichen Wehrbauten zeigen, daß die Eingänge zum Wohnturm oder Bergfried von den Baumeistern immer auf der dem Feind abgewendeten Seite errichtet wurden. In unserem Fall würde dies bedeuten, daß der Gegner talaufwärts zu suchen, die Burg also gegen das Stift Engelberg errichtet worden war, was seinerseits für die Datierung der Anlage einen wesentlichen Anhaltspunkt geben würde. Durrer kommt allerdings zu einer vollkommen anderen Überlegung, denn er erachtet die Burg als engelbergische Wacht gegen Norden und erklärt den alten Eingang ausdrücklich als der Angriffseite zugewendet[2]. Wissenschaftliche, einwandfreie archäologische Untersuchungen werden die offene Frage klären und werden auch Aufschluß geben über die nördliche «Fundamentmauer», welche über das Turmgeviert hinausragt und älteren Datums als der Turm sein muß. *Sr.*

Ruine Wolfenschießen von NW; ehemaliger Eingang links und gekoppeltes gotisches Fenster
