Artikel: Seedorf UR Burgruine

Autor: Bürgi, Jost

Seedorf UR Burgruine

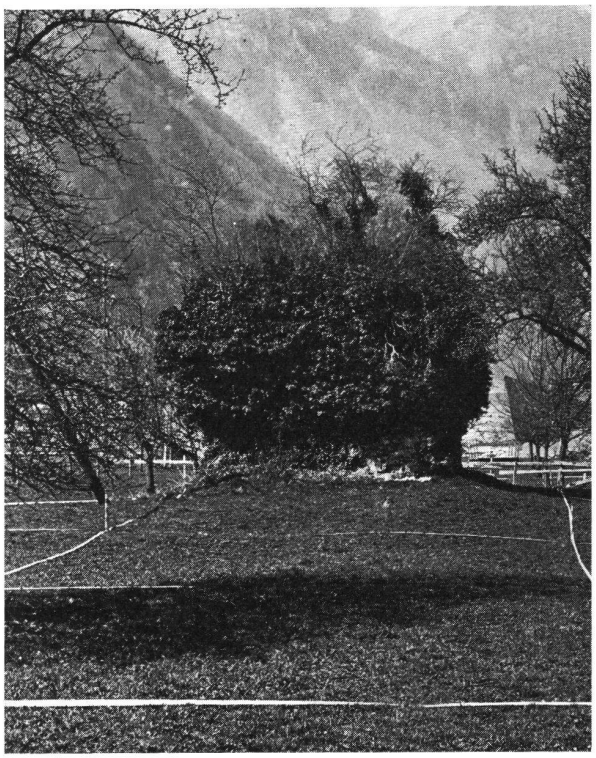
Die Überreste der ehemaligen Burg Seedorf gegenüber der Pfarrkirche der gleichnamigen Gemeinde liegen westlich der Straße nach Bauen in einer leicht nach Norden fallenden, mehr oder weniger ebenen Wiese. Die fast ganz von Efeu überwucherte Turmruine hat noch eine Höhe von rund 5 Metern. Der Grundriß ist quadratisch und weist Seitenlängen von 6,6 Metern auf. Die Mauern, deren Zustand bedenklich ist, sind um 2 Meter mächtig. Rund um den ganzen Bau fehlen von der heutigen Erdoberfläche bis in eine Höhe von etwa 2,5 Metern die Steine der äußeren Schale; das Füllwerk liegt hier frei und ist der Erosion

Seedorf UR Burgruine. Ansicht von Südosten. Die bescheidene Anlage ist heute fast vollständig von Strauchwerk und Efeu überwachsen.

ausgesetzt. Oberhalb von 2,5 Metern Höhe hält der Efeuwuchs den Rest des Schalenmauerwerks zusammen und verhindert wohl auch den weiteren Abtrag und Steinraub. In der Ostmauer klafft ein großes, heute als Eingang dienendes Loch.

Um die oben beschriebenen Vermutungen bezüglich Wassergraben, Anbauten an den Turm und Sodbrunnen eindeutig klären zu können, sind Ausgrabungen unumgänglich. Der mutmaßliche Wassergraben sollte an vier Stellen geschnitten werden. Zusammen mit der Freilegung der Innenfläche des Turmes und der Anbauten an den Turm ergäbe sich ein Arbeitsaufwand von etwa 600 m³ zu bewegender Erde. Für drei der Grabenschnitte könnten Baumaschinen eingesetzt werden, von Hand wären ein Schnitt, die Flächen in und um den Turm sowie das Putzen der Profile auszuführen. Die Kosten für eine Sondiergrabung diesen Ausmaßes würden etwa auf 35 000 bis 40 000 Franken zu stehen kommen. Darin nicht eingerechnet sind die Aufwendungen für die Sicherung des Mauerwerkes des bestehenden Baubestandes (Entfernung des Efeus, Ergänzung der äußeren Schale, Sicherung des als Eingang dienenden Mauerdurchbruches, Sicherung der Mauerkrone). Diese Arbeiten sind in jedem Falle vorzunehmen.

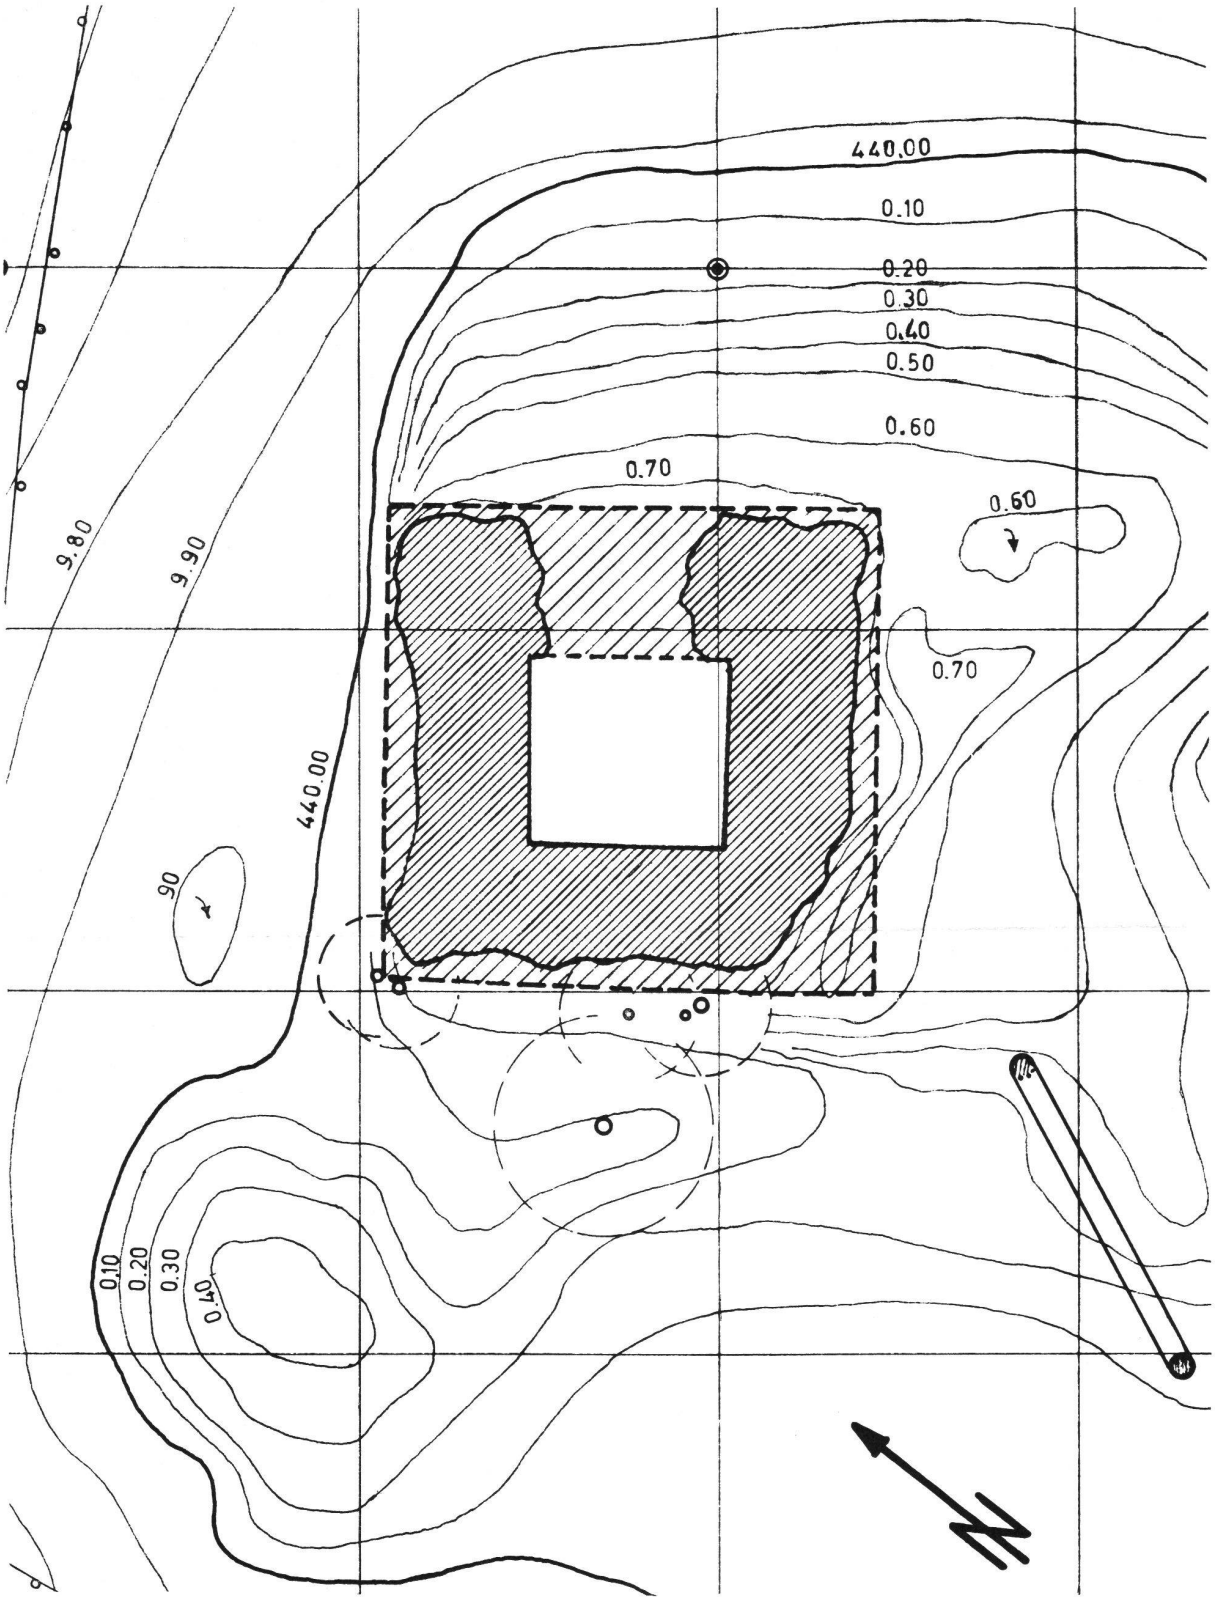
Ähnlich wie der Plan von Mülenen zeigt der Plan von Seedorf eine um den Turm verlaufende, schwache Eintiefung im Gelände. Nach den Erfahrungen von Mülenen kann sich unter einer derartigen Vertiefung der Rest eines Wassergrabens verbergen. Wir hätten demnach in Seedorf mit einer ungefähr 17 auf 15 Metern messenden Turminsel zu rechnen, wobei nicht ausgeschlossen ist, daß der Graben im Norden durch andere Annäherungshindernisse wie zum Beispiel Sumpfland ergänzt oder ersetzt gewesen sein könnte. Der vorliegende Oberflächenplan gibt darüber keinen klaren Aufschluß.

Im Westen und Süden des Turmes dürften sich unter den markanten Kurvenbildern Anbauten an den Turm finden lassen. Der kleine, rundliche Hügel bei Punkt 55/335 läßt sich nicht deuten – es kann sich sowohl um einen Baurest wie um einen Haufen von Abbruchsteinen handeln. Ziemlich klar als Anbauten erkennbar sind hingegen die in der Flucht von Ost- und Westmauer nach Süden verlaufenden, im Kurvenbild als Kämme lesbaren Ausweitungen der Turminsel. Zeller-Werdmüller bemerkte 1884 an der Südseite des Turmes Mauerspuren eines Gebäudes von etwa 5 Metern Länge und 10 Metern Breite (Mitt. der Antiquarischen Ges. in Zürich, Bd. XXI, Heft 5, 1884, S. 127).

Bei Punkt 70/310 befindet sich außerhalb des mutmaßlichen Wassergrabens eine annähernd runde Erhöhung. Darunter sollen sich nach Aussagen Einheimischer die Reste eines Sodbrunnens verbergen.

Seedorf UR Burgruine. Ausschnitt aus dem Situationsplan (Turmmatte), Maßstab 1:100. Äquidistanzen der Höhenkurven 10 cm.
