Sicherung der Burg Hohenbalken/Balcun At in Müstair/GR

von Peter Boller und Walter Schläpfer

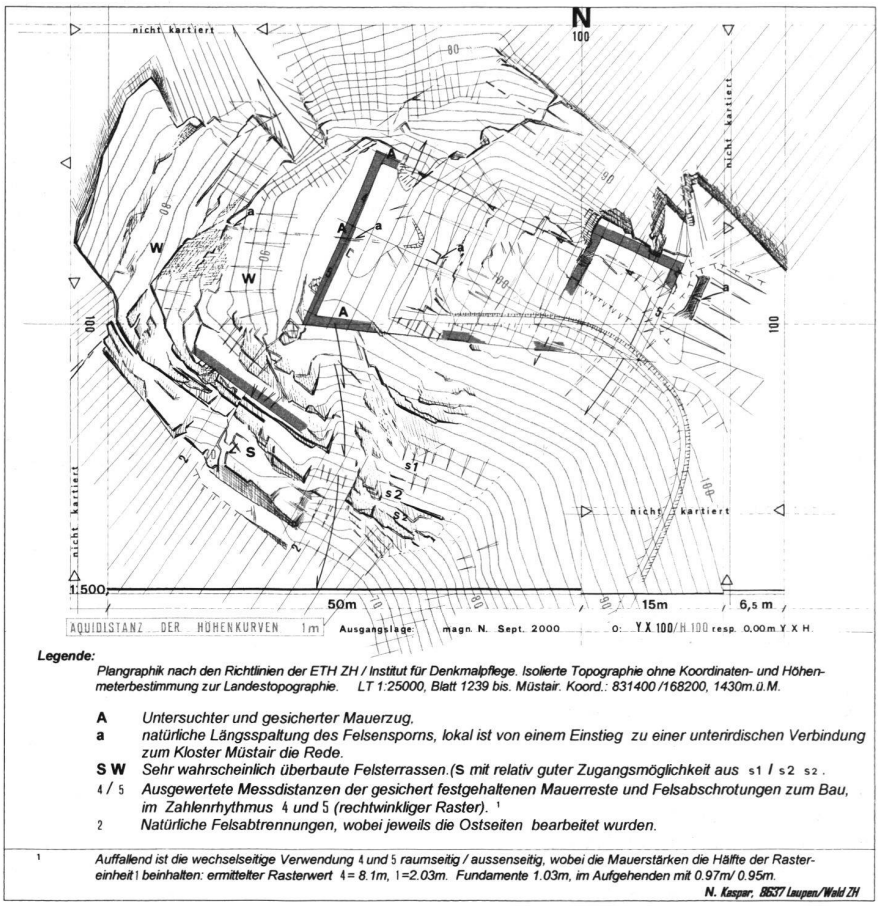
Müstair, Ruina Balcun At/Hohenbalken. Feldaufnahme im Massstab 1:500, Flächentopografie innert 4 Tagen, Vorarbeiten mit Geländebegehung 1 Tag, Umzeichnung zum Reinplan 3 Tage, Auswertung der Feldaufnahme mit den untersuchten archäologischen Bodeneingriffen 2 Tage.

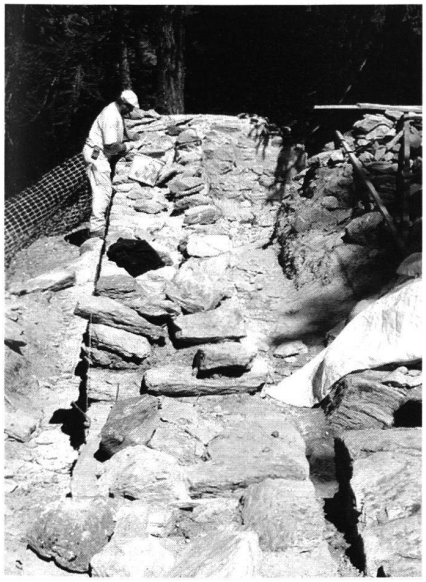
Die Schildmauer wächst.

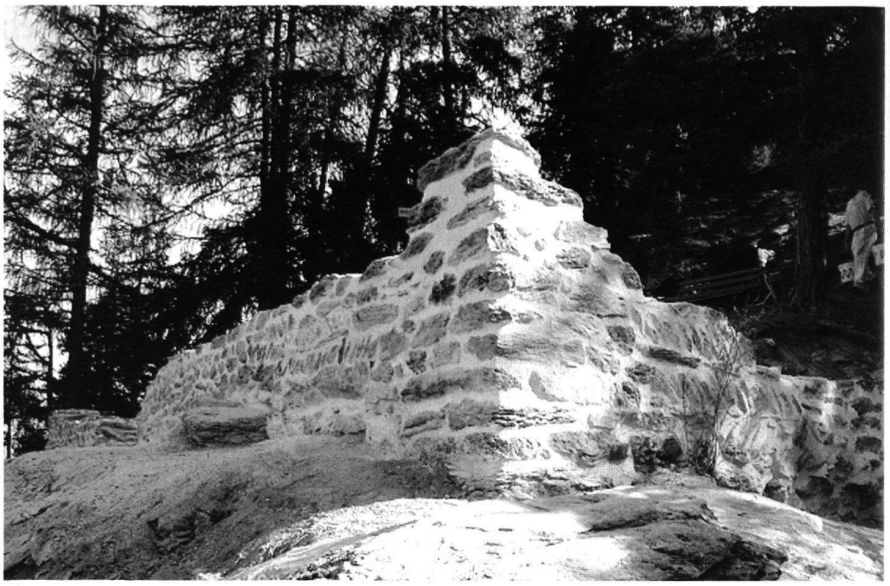
Die Schildmauer von Westen.
