Riegelhäuser in der Stadt St. Gallen

Autor(en): **Fietz, Walter**

Zeitschrift: **Gallus-Stadt : Jahrbuch der Stadt St. Gallen**

Riegelhäuser in der Stadt St.Gallen

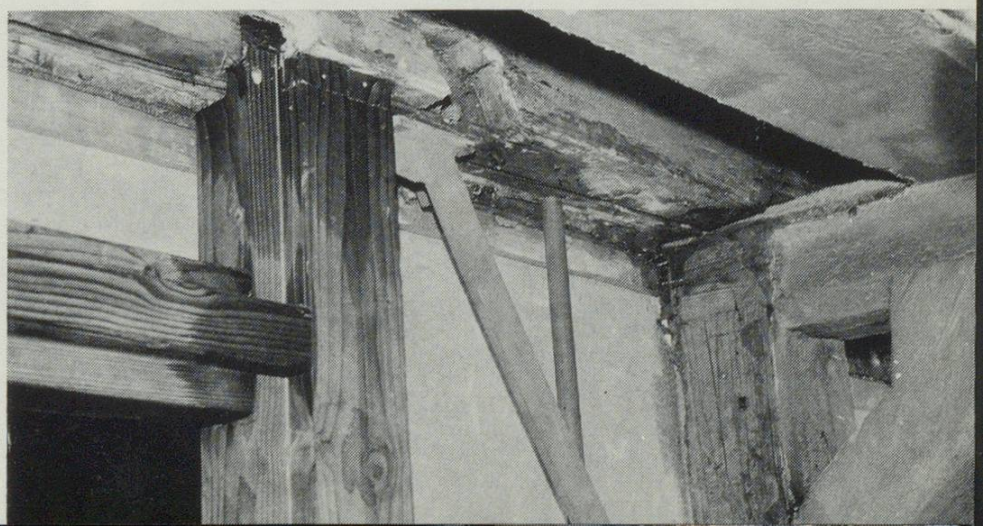
1

Abb. 1. 1968 restauriert. Erstes und zweites Obergeschoss reiner Bohlenständerbau mit von Anfang an verputzten Füllungen. Fensterteilung wieder original. Dieser Gebäudeteil geht vielleicht noch in das 15. Jahrhundert zurück. Drittes Vollgeschoss und Dach wahrscheinlich 1567. Die Jahrzahl befand sich an einem Vorkamin, der leider noch vor wenigen Jahren abgebrochen wurde. Hinter der jetzigen Dreierfenstergruppe befand sich früher eine offene Laube. Der Originalbestand wies übereinander zwei Aufzugslucken auf. – *Vor* der Restaurierung präsentierte sich die «Linde» als Riegelhaus, wobei ein Grossteil der «Riegel» lediglich aus Brettchen bestand!

Abb. 2. Detail während der Restaurierung (Giebelseite). Der Zustand war zum Teil sehr schlecht: gebrochene Balkenköpfe und Pfosten, eingerissene Schwellen, Fäulnis- und Hausbockschäden. Die statische Sicherung konnte so gelöst werden, dass die Eingriffe von aussen kaum in Erscheinung treten. Man sieht lediglich einige Schraubenköpfe. Die nördliche Aussenwand des dritten Obergeschosses wurde, versteckt, in einen Fachwerkträger verwandelt (Abb. 2) mittels Zuggliedern in Eisen.

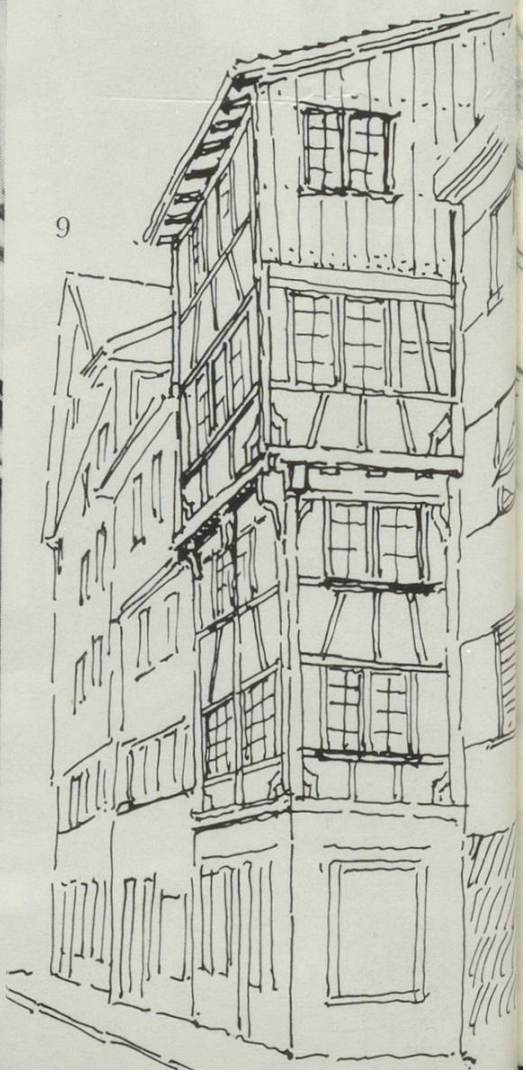
7 8

Abb. 7. 1968/69 restauriert und innen total umgebaut. Das Haus ist spätgotisch, der Erker wurde von Salomon Schlatter 1904 umgebaut und erhöht, eine an sich gute Leistung des Jugendstils. Am Dachaufbau wurde an Stelle der ursprünglichen Aufzugslucke eine Fenstergruppe eingesetzt (Dachwohnung). Das Bild zeigt den grossen Gewinn im Vergleich zum «noch nicht» restaurierten Dachaufbau des Hauses rechts beziehungsweise den Substanzverlust durch Purifizierungen!

Abb. 8. Die Schmiedgasse weist noch ein für das Strassenbild wertvolles Objekt auf, vermutlich später Ständer- oder früher Riegelbau, erstellt um 1600. Die beigegebene Zeichnung stellt einen rein skizzenhaften Versuch zu einer Restaurierung der Fassaden dar, woraus sich die starke Aufwertung gegenüber dem jetzigen Zustand ergibt (Abb. 9).
