Artikel: Die Hohensax : zum bedenklichen Zustand eines tausendjährigen Zeugen einheimischer Geschichte

Die Hohensax

Zum bedenklichen Zustand eines tausendjährigen Zeugen einheimischer Geschichte

Noldi Kessler, Gams

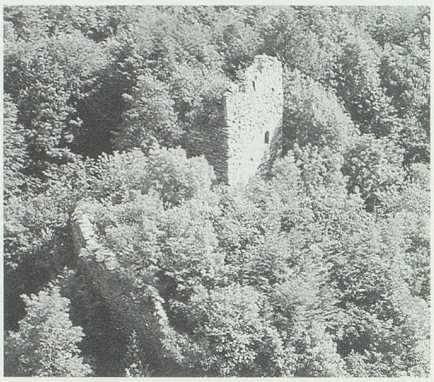
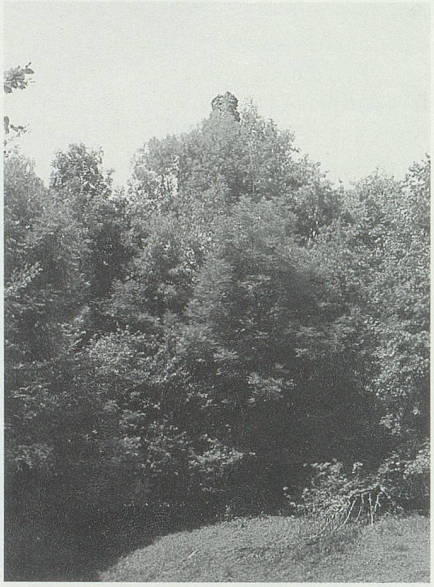
Die einstmals so wehrhafte Hohensax vermag dem wachsenden Wald nichts mehr entgegenzusetzen und droht darin unterzugehen (1, Luftaufnahme 1987; 2, Ansicht vom Burghof her 1987).

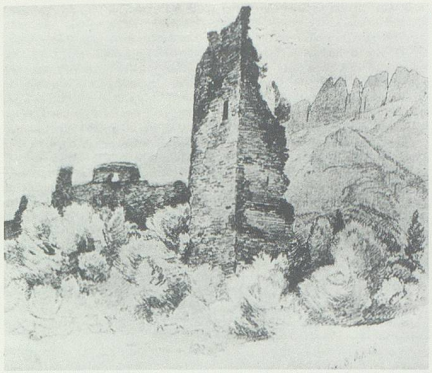
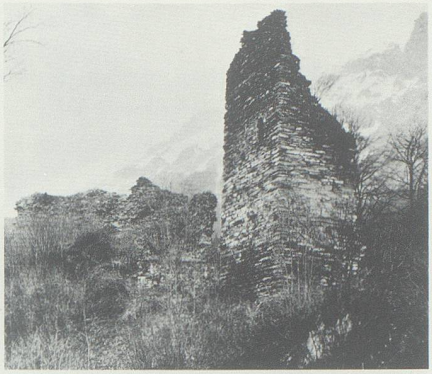
3

Während der bedeutend mächtiger gefügte Bergfried im Verlauf des letzten Jahrhunderts erstaunlich gut erhalten geblieben ist, hat die noch stehende südliche Palasmauer im gleichen Zeitraum bereits ein «Stockwerk» eingebüsst (3, Zeichnung von Traugott Schiess, 1856; 4, Foto 1965).
Innerhalb der vergangenen 30 Jahre sind auch die markanten Zacken heruntergefallen, die als letztes noch Fensteröffnungen am Wohngebäude angedeutet hatten (5, Zustand 1954; 6, Zustand 1986).

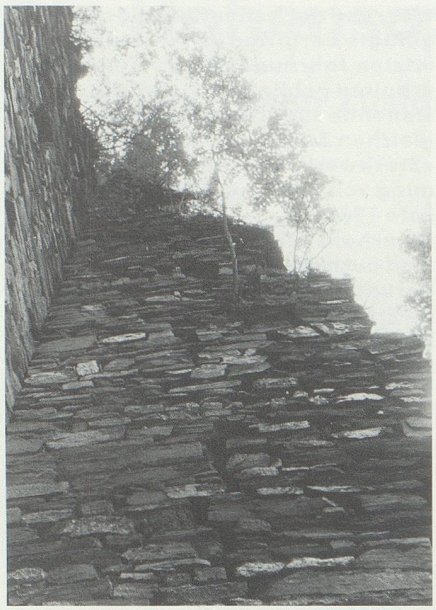
7

Augenfälligstes Zeichen, dass baldige Hilfe nottut, ist ein langer, vertikaler Riss in der südlichen Turmwand (7, Foto 1987).

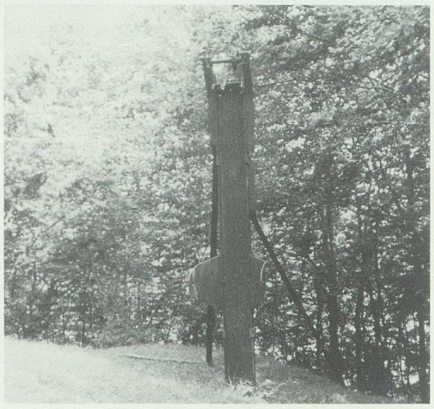
9

Letztes Überbleibsel der Arbeiten von 1954: Mast der Transportseilbahn im Burghof (9, Foto 1987).

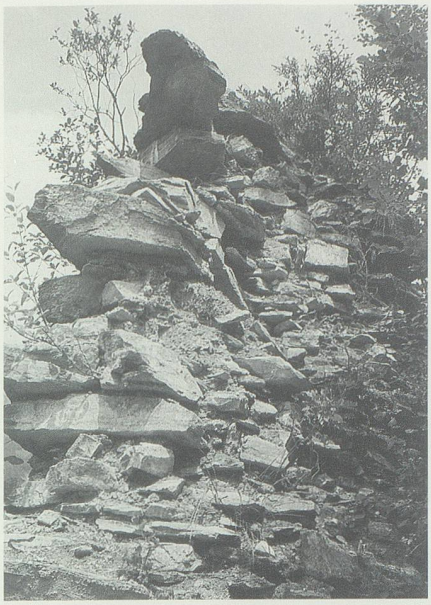
10

Feuerstellen werden hier oben aus Steinen gebaut, die sich in genügender Anzahl mühelos aus den Mauern ziehen lassen oder selbst herausgefallen sind (10 und 11, Fotos 1987).

Seit jeher ist die Ruine Hohensax auch als beliebter Tummelplatz für die unternehmungsfreudige Jugend der Umgebung bekannt. Hier wird geklettert, abgeseilt, gegraben und mancherlei gespielt. Neben den genannten natürlichen (und neuerdings vermutlich auch unnatürlichen) Einwirkungen zeitigen derlei Unternehmungen zunehmend bedenkliche Folgen: Da müssen halt ab und zu Mauersteine, die sich unschwer herauslösen lassen, für Ritterkämpfe oder zum Bau von Feuerstellen herhalten . . .
