Artikel: Gletschervorstoss und Wasserfassungen
Autor: Morf, Jakob
DOI: https://doi.org/10.5169/seals-941257

Gletschervorstoss und Wasserfassungen

Zusammenfassung eines Vortrages von Jakob Morf, gehalten am 22. Februar 1983 vor dem Linth-Limmatverband in Zürich

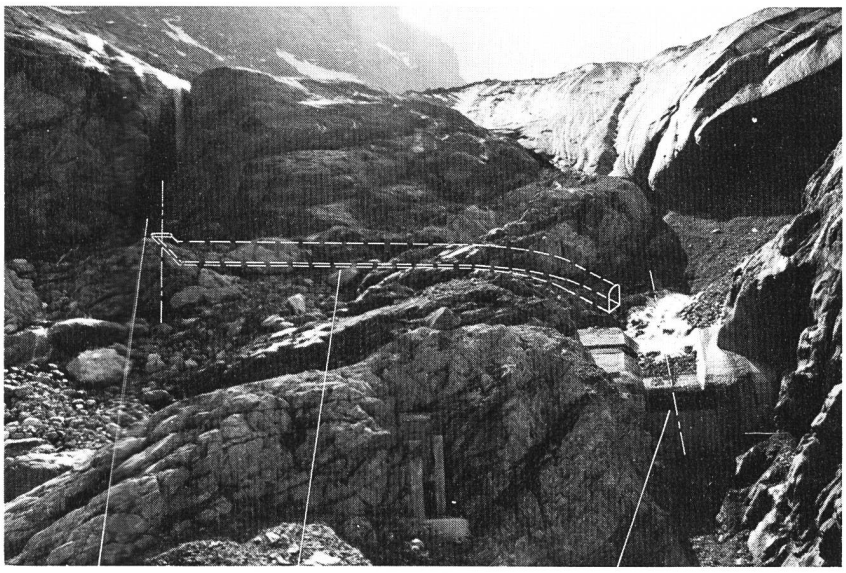
Bild 3. Am rechten Bildrand das Einlaufbauwerk der Wasserfassung Bifertenbach II. Darüber die Gletscherzunge des Bifertenfirns. Seit dem Zeitpunkt der Aufnahme dieser Photo (1978) ist der Bifertengletscher weiter vorgestossen und hat das Einlaufbauwerk vollständig überfahren.
Durch den Gletschervorstoss haben sich die Abflussverhältnisse im Bifertenbach II verändert. Ein Teil des Wassers wurde durch das vorstossende Eis abgedrängt und floss durch die in der linken oberen Bildecke erkennbare Felskluft ab. Um dieses Wasser wieder der Nutzung zuzuführen, musste der im Bild eingezeichnete Stollen vorgetrieben und das Wasser am unteren Ende der Felskluft gestaut und dem ursprünglichen Gerinne des Bifertenbeckens II zugeleitet werden. Seither fliesst das Wasser wieder zum Einlaufbauwerk (seit 1981 unter dem Gletschereis) und von hier zum Stausee Limmernboden.

Durch einen neu erstellten, etwa 60 m langen Stollen wird das Gletscherabflusswasser, das seinen Lauf infolge des Firnvorstosses verändert hatte, wieder gefasst und der ursprünglichen Wasserfassung zugeleitet.
