Zeitschrift: Berner Zeitschrift für Geschichte und Heimatkunde

Artikel: Denkmalpflege im Kanton Bern 1962 und 1963 = Conservation des monuments historiques du Canton Berne 1962 et 1963

Autor: Fischer, Herman von / Mojon, Luc

Kapitel: Profane Bauwerke

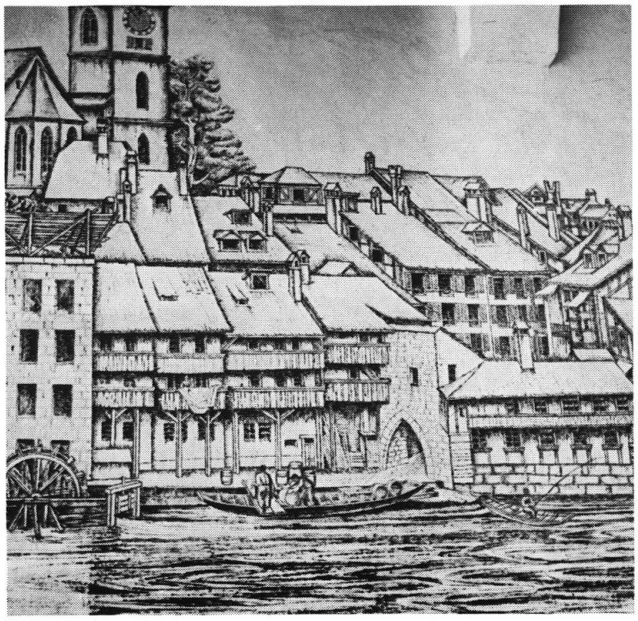
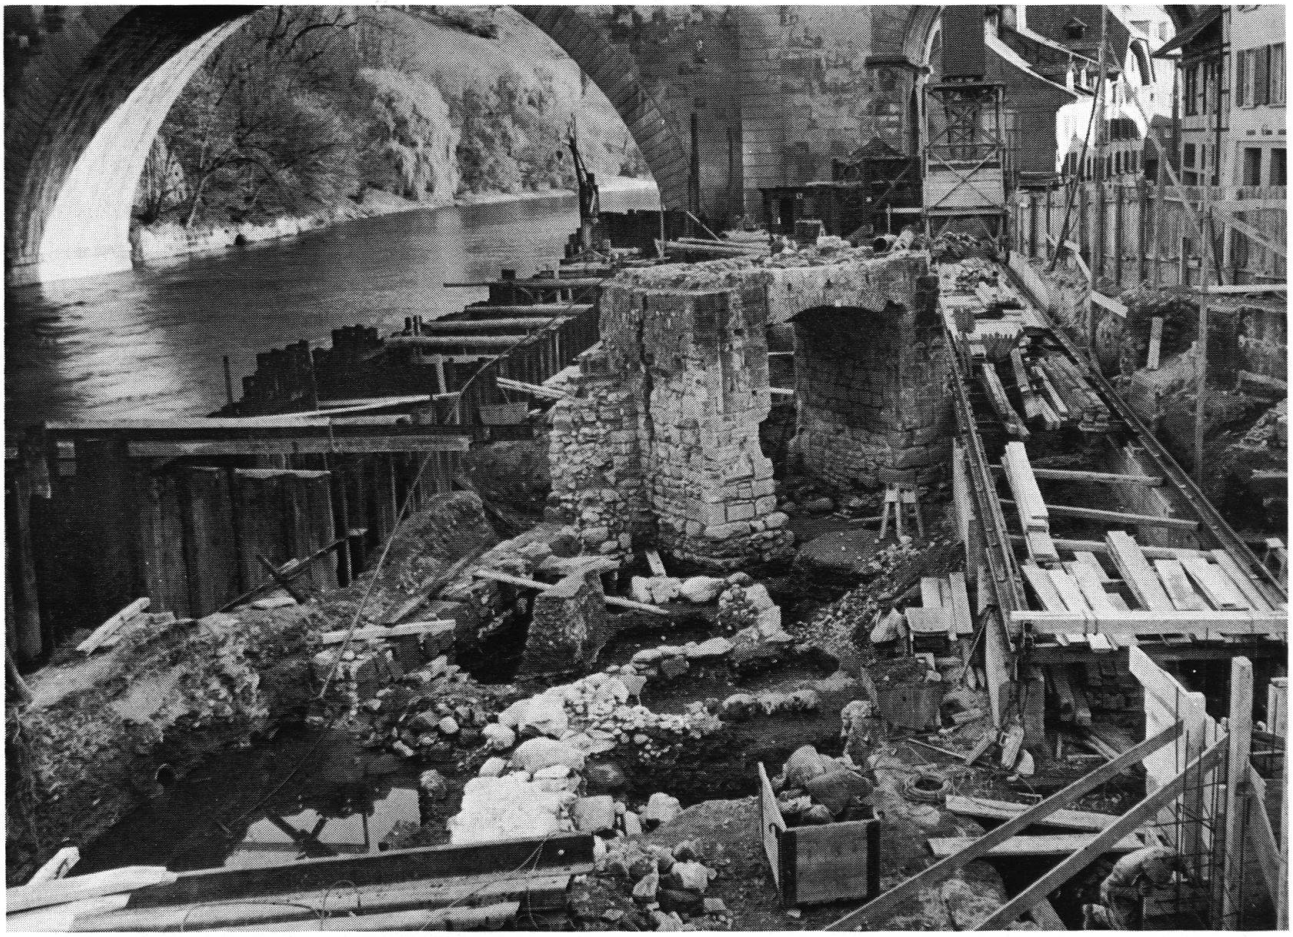
Die *Restaurierung des Ländtetores in Bern* wurde abgeschlossen. Hans A. Fischer schuf ein reizvolles Sgrafitto auf Grund einer alten Stadtansicht, das die ursprüngliche Situation des Tores veranschaulicht (Abb.).

Bern, Ländtetor.
Oben links: Sgrafitto von Hans A. Fischer nach einer alten Zeichnung. *Rechts* der wiederhergestellte Torbogen.
Unten: Das Erdgeschoß des Ländtetores, freigelegt anläßlich des Abbruches der Häuser an der Mattenenge, Aareseite.
(Photo M. Hesse)

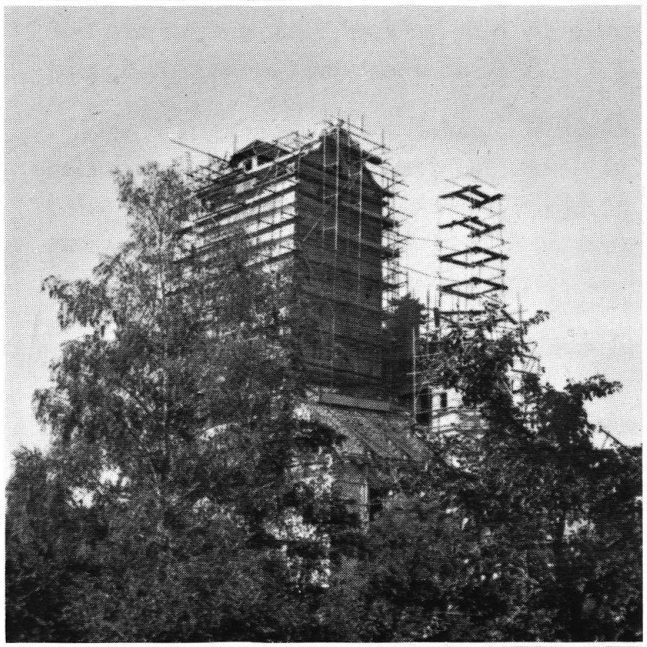
Anläßlich der Renovation des Schlosses durch das Architekturbureau Hector Egger in Langenthal kam diese Malerei unter einem späteren Täfer wieder zum Vorschein. Kantonsbaumeister Türler entsprach dem Wunsche des Denkmalpflegers und ließ diesen Raum durch Restaurator Hans A. Fischer, Bern, instandstellen. Originell ist die in Grautönen marmorierte Decke. Die Eckpilaster des Raumes enden in Rollwerkornamenten mit Fratzen. Auch die Türeinfassung ist ähnlich verziert und mit einer Kartusche bekrönt. Das aufgemalte Willading-Wappen ist eine spätere Zutat (Abbildung).

Schloß Aarwangen. *Oben:* Bergfried vor und nach der Restaurierung.
Mitte: Die Wiederherstellung des Spitzhelms des Treppenturms aus dem 17. Jh.
Unten: «Lustig Gmach». Bemalte Türnische nach Entdeckung und nach Restaurierung.
(Photo rechts H. A. Fischer)

Wiederhergestellt wurde der Spitzhelm des Treppenturmes. Das völlig verwitterte Bern-Reich über dem Hauptportal mit den Wappen Lerber und Zehender kopierte Bildhauer Dubi, Gümligen, in solidem Sandstein.

Der Barockgiebel des Bergfrieds erhielt die Kugelaufsätze zurück, deren Existenz durch Zeichnungen aus dem 18. Jahrhundert überliefert war. Nach der durchgreifenden, aber sorgfältien Renovation, die Herr Architekt Gerber vom Hochbauamt gewissenhaft betreute, ist wiederum ein stolzes Berner Schloß zu einem zweckmäßigen Amtssitz geworden, wobei das Baudenkmal seine alte Schönheit zurückgewann.

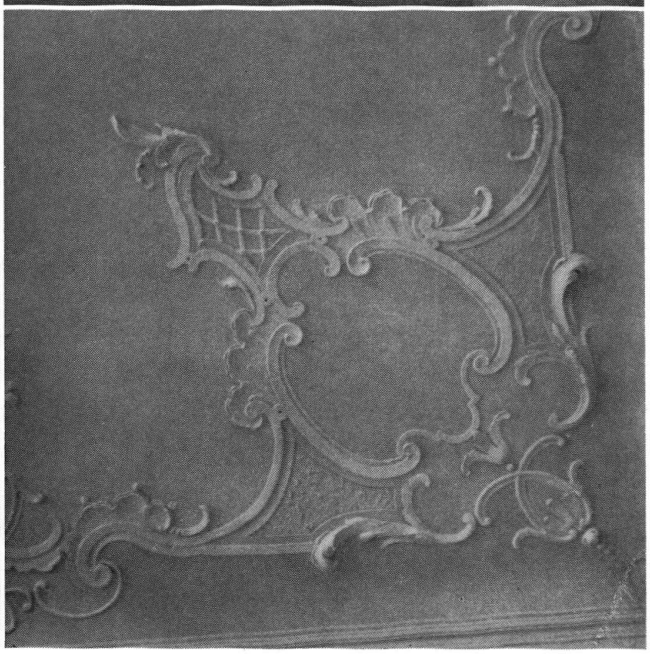
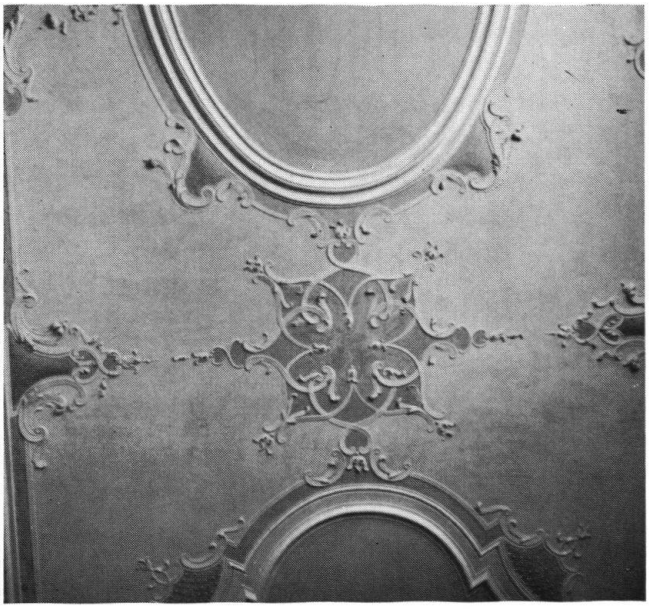
La restauration de l'*Hôtel de Gléresse* à *Porrentruy*, construit vers 1750 pour Jean Frédéric-Conrad de Gléresse et son épouse Marie-Victoire-Madeleine, sœur du prince-évêque Joseph-Guillaume Rinck de Baldenstein, a posé des problèmes tout particuliers. M. Hess, architecte du Service cantonal des bâtiments avait constaté que la construction de support se trouvant au-dessus du vaste hall d'entrée avait été fortement détériorée par le percement ultérieur d'une porte à l'étage supérieur. Comme le bâtiment était toutefois appelé à abriter les archives de l'ancien Evêché de Bâle et la riche bibliothèque de l'Ecole cantonale et de ce fait à supporter de lourdes charges de livres, les travaux de restauration devaient être précédés d'une préservation statique du bâtiment. La remise en état des élégantes stucatures Régence du hall d'entrée, de la cage d'escaliers et de 12 salles réparties sur les trois étages, a demandé une patience particulière. En les nettoyant, on constata notamment que les plafonds des locaux d'habitation comportaient à l'origine plusieurs couleurs. M. Joseph Fischer, maître-peintre, Berne, n'épargne pas sa peine pour rétablir exactement la teinte originale. Dans de nombreux locaux, l'ornementation était claire sur fond sombre; on trouva également des plafonds décorés de banderoles et de réserves foncées sur fond clair. Les fines teintes pastel furent extraordinairement difficiles à assortir, les parois et les côtés longitudinaux paraissant en pleine lumière tout différentes des parties dans l'ombre ou des parois sises à contre-jour. En outre, le reflet des toits avoisinants recouverts

de neige était très différent de celui que donnaient les tuiles rouges en été. Autant de problèmes à résoudre. Le résultat obtenu a récompensé les longs efforts accomplis et le rapporteur tient à remercier chaleureusement ici M. Joseph Fischer de sa patience et de la compréhension dont il a fait preuve devant les exigences du Conservateur des monuments historiques. Ultérieurement, lors d'un voyage d'études qui l'a mené au couvent de Wiblingen, au sud d'Ulm, le rapporteur a découvert des plafonds en stuc tout à fait semblables. Aussi un bâtiment appartenant au couvent d'Ober-Marchthal s'apparente très étroitement à la structure de la façade principale de l'Hôtel de Gléresse. Il semble donc que les bâtiments du prince-évêque datant du milieu du 18e siècle à Porrentruy aient subi fortement une influence de l'Allemagne du sud (photos).

Porrentruy, Hôtel de Gléresse.
En haut et *au milieu:* à gauche: avant et après la restauration; à droite: détails des plafonds en stuc.
En bas: à gauche: Couvent de Obermarchthal (Wurttemberg);
à droite: Couvent de Wiblingen près Ulm (Wurttemberg); plafond en stuc.

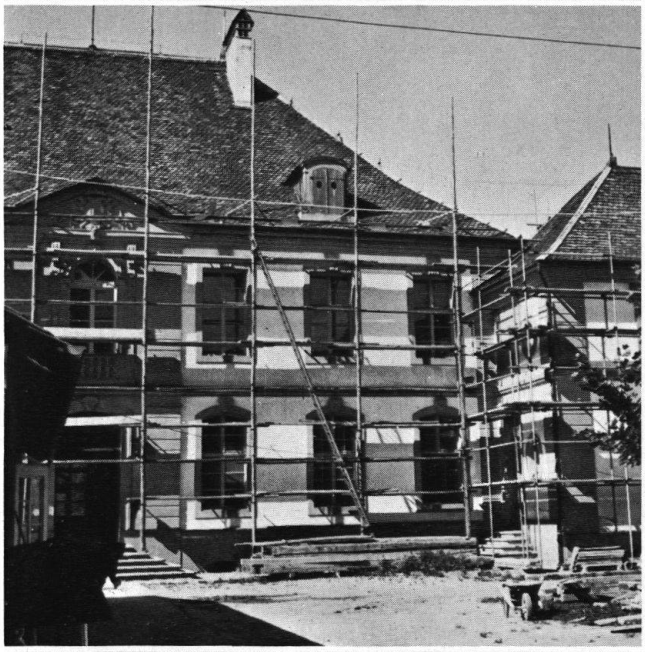
Ganz wesentlich für die Erscheinung der Schloßfassaden ist die Wiederherstellung der ursprünglichen Sprossenteilung an allen Fenstern und das Anbringen von Fensterläden. An der Ostfassade des Hauptgebäudes war einst durch Schließen der Fensterläden und durch eine innere Verschalung ein Fenster aufgegeben worden. Als man es nun wieder öffnete, kam die originale Bemalung der Fensterläden zum Vorschein: eine Régence-Dekoration in Rot und Weiß. Nach mehreren Versuchen gelang es, den alten Farbton genau zu treffen. Auch von einem Fenster des Obergeschosses eines Seitenpavillons fand sich noch ein originales Muster. Die Folge der Abbildungen veranschaulicht, wie bedeutungsvoll die Restaurierung von Fenstern und Fensterläden sich auswirkt. Das Schloß hat seine Festlichkeit zurückerhalten.

Die schönen Dachurnen wurden unter Leitung von Herrn Abteilungsvorsteher Sommer in den Lehrwerkstätten genau kopiert. Mit Dokumenten versehen konnte am 31. Oktober 1962 ein erstes, über mannshohes Stück montiert werden.

Im Innern wurde Erfreuliches und Unerfreuliches entdeckt. Ein grauer Anstrich, der reizvolle Ornamente und Landschaftsdarstellungen zudeckte, konnte in mehreren Räumen mühsam entfernt werden. Dies verursachte großen Arbeitsaufwand, aber anderseits ist diesem Anstrich zu verdanken, daß die Malereien bis heute erhalten geblieben sind. Im Mittelsalon des Erdgeschosses ist die alte Stuckdecke noch intakt, im östlich angrenzenden Raum jedoch fanden sich nur noch Spuren einer einst ebenso reichen Decke, die aber eine Rekonstruktion nicht mehr erlaubten (Abbildung). Im großen Freskensaal im 1. Stock zeigten sich Schäden an der gewöhnlichen, unverzierten Gipsdecke. Als Architekt Böhm der Ursache nachging, stellte er fest, daß mehrere

Auflager der Deckenbalken abgefault waren. So mußte hier eine Eisenverstärkung eingebaut werden, da auch der Dachfuß auf diesen Balken ruht. Bei der Entfernung der Gipsdecke stieß man auf Reste von hölzernen Keilrahmen oberhalb der verzierten Hohlkehle. Dies ist der Beweis dafür, daß sich ursprünglich in diesem Raum ein auf Leinwand gemaltes Deckenbild befand. Schmale Stoffstreifen hafteten noch an den Keilrahmen. Wann das Bild verloren ging, konnte bisher nicht ermittelt werden.

Schloß Hindelbank.
Oben: Die Giebelplastik des Nordgiebels wird abgegossen.
Mitte: Hauptgebäude vor und nach Wiederherstellung der alten Fensterteilung und Anbringen der Fensterladen.
Unten: Mannshohe Dachurnen. Feierliches Aufziehen der mit Dokumenten versehenen getreuen Kopien aus Kupfer am 31. Okt. 1962.

Schloß Hindelbank.
Oben: Spuren einer verlorenen Stuckdecke; angefaulter Deckenbalken über dem Festsaal.
Mitte und *unten:* Landschafts-Zimmer, als Schlafsaal völlig überstrichen. Sorgsame Freilegung der reizvollen Malereien.
(Photos M. Hesse)

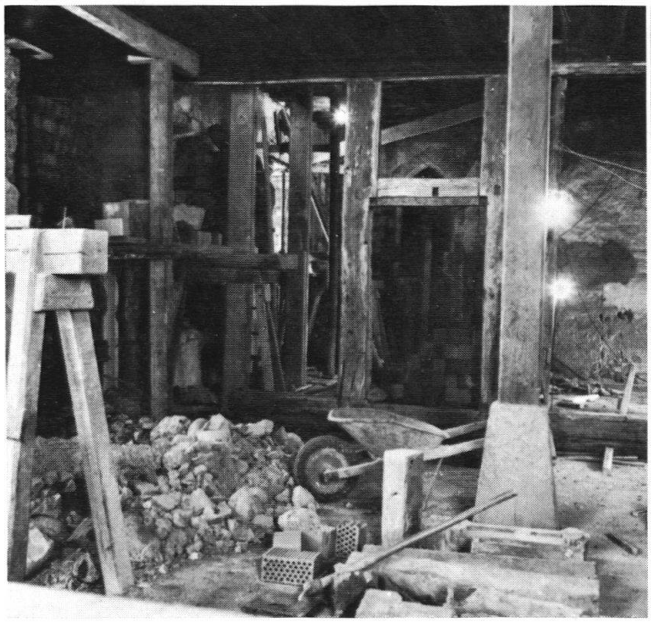
Bei der Restaurierung des ehemaligen Konventsaales im *Klostergebäude von Münchenbuchsee* fand man Spuren von Wandmalereien. Restaurator Hans A. Fischer und seinen Mitarbeitern gelang es, das die Hochzeit von Kana darstellende Wandbild aus dem frühen 15. Jahrhundert zu retten. Nachdem die Putzergänzungen angebracht waren und die farbliche Einstimmung der Fehlstellen erfolgt war, erschien das Bild wie eine kostbare, etwas verblaßte Wirkerei.

Sprachheilschule Münchenbuchsee.
Oben: Ehem. Landvogtei-Schloß vor und nach Restaurierung.
Mitte: Barockdecke im sog. Pestalozzi-Saal.
Unten: Ehem. Konventgebäude. Gotischer Saal vor und nach Restaurierung.

Mit dem Umbau des Knabenhauses wurde im Sommer 1962 begonnen. Es handelt sich dabei um das ehemalige Landvogteischloß aus dem 17. Jahrhundert mit einem Treppenturm. Wir berichteten früher schon über die im sogenannten Pestalozzisaal (Pestalozzi führte hier seit 1804 eine Schule) aufgefundene und mit sich balgenden Bären bemalte Barockdecke. Die teilweise versetzten Bretter konnten wieder in die richtige Reihenfolge gebracht werden. Kantonsbaumeister Türler und Vorsteher Wieser entsprachen dem Wunsche des Denkmalpflegers, diese Decke sichtbar zu belassen und zu restaurieren (Abb.).

Da im Innern des alten Schlosses eine neue Einteilung vorgesehen war, entfernten die Architekten Frey & Egger, Bern, die Rieg-Zwischenwände und zogen Betondecken ein. Äußerlich erhielt das schöne Gebäude seine straffe Form zurück. Der Spitzhelm des Treppenturms wurde rekonstruiert. In der Münsterbauhütte kopierte Fräulein Eichin das schöne barocke Bern-Reich mit einem Engel als Schildhalter, das wiederum über der Türe des Treppenturmes eingesetzt wurde.

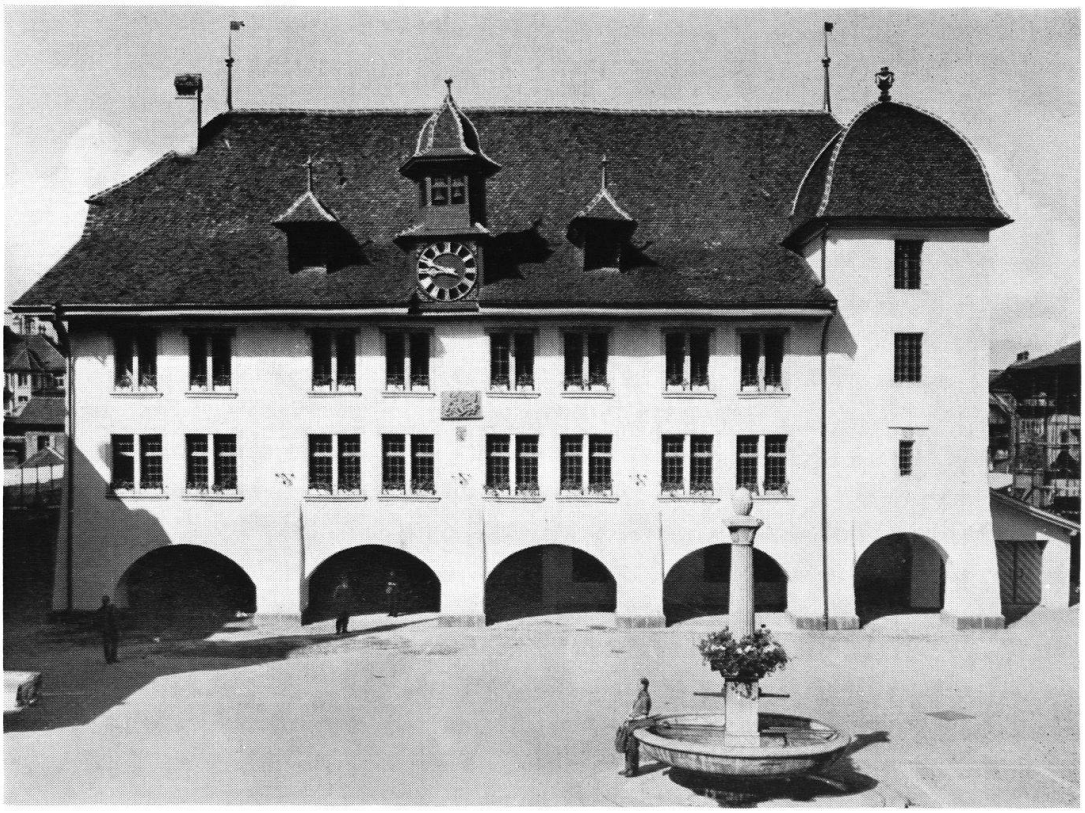
Das *Rathaus von Thun* ist neben dem Schloß der bedeutendste Profanbau dieser Stadt. Der heutige Bau wurde um 1514/30 unter Verwendung älteren Bestandes neu errichtet, 1585 der Archivturm angebaut. 1685 fand ein Gesamtumbau statt, von dem die Fassade gegen den Rathausplatz stammt. Der ganze Bau wurde damals unter einem einheitlichen Dach zusammengefaßt. 1762 erhielten die Ratsstuben ihr Rococo-Täfer und der Archivturm seine Haube. Seither sind nur noch Unterhaltsarbeiten ausgeführt worden; 1903 fand eine Renovation der Platzfassade statt.

Rathaus Thun. Oben und Mitte: Konsolidierung des Gebäudes durch Stahlkonstruktionen, die die alten, stark abgesenkten Holzkonstruktionen ersetzen. Unten: großer Stadtrats-Saal während der Restaurierung.

Rathaus Thun vor und nach der Restaurierung. (Photos H. Studer, Thun)

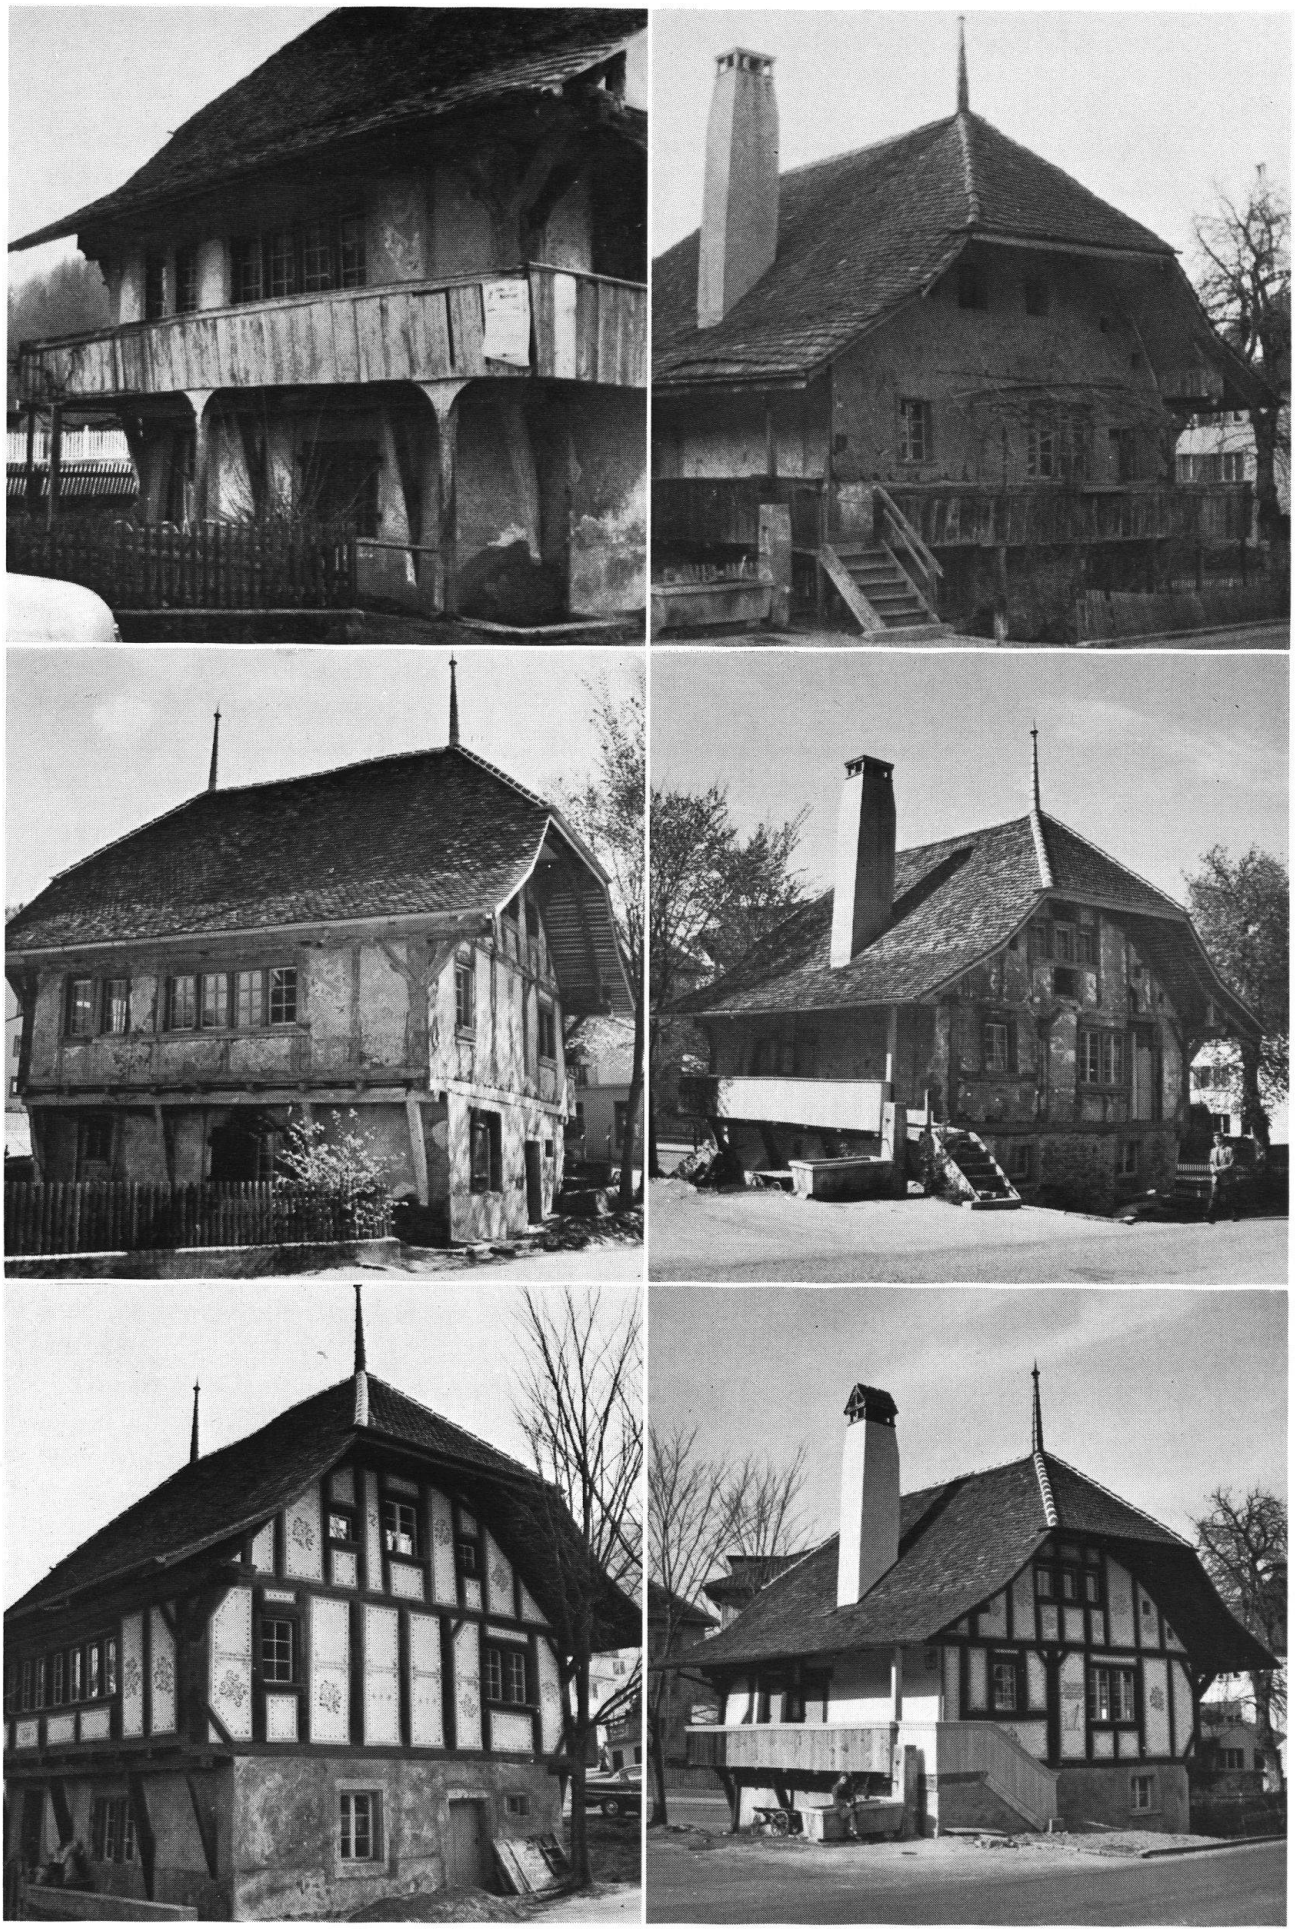
Wabern b. Bern: Nobshaus vor und nach der Restaurierung.
