Zeitschrift: Berner Zeitschrift für Geschichte und Heimatkunde
Herausgeber: Bernisches historisches Museum
Band: 47 (1985)
Heft: 1

Artikel: Denkmalpflege in der Stadt Bern 1978-1984
Autor: Furrer, Bernhard
Kapitel: 4: Private Bauten
DOI: https://doi.org/10.5169/seals-246335

4. PRIVATE BAUTEN

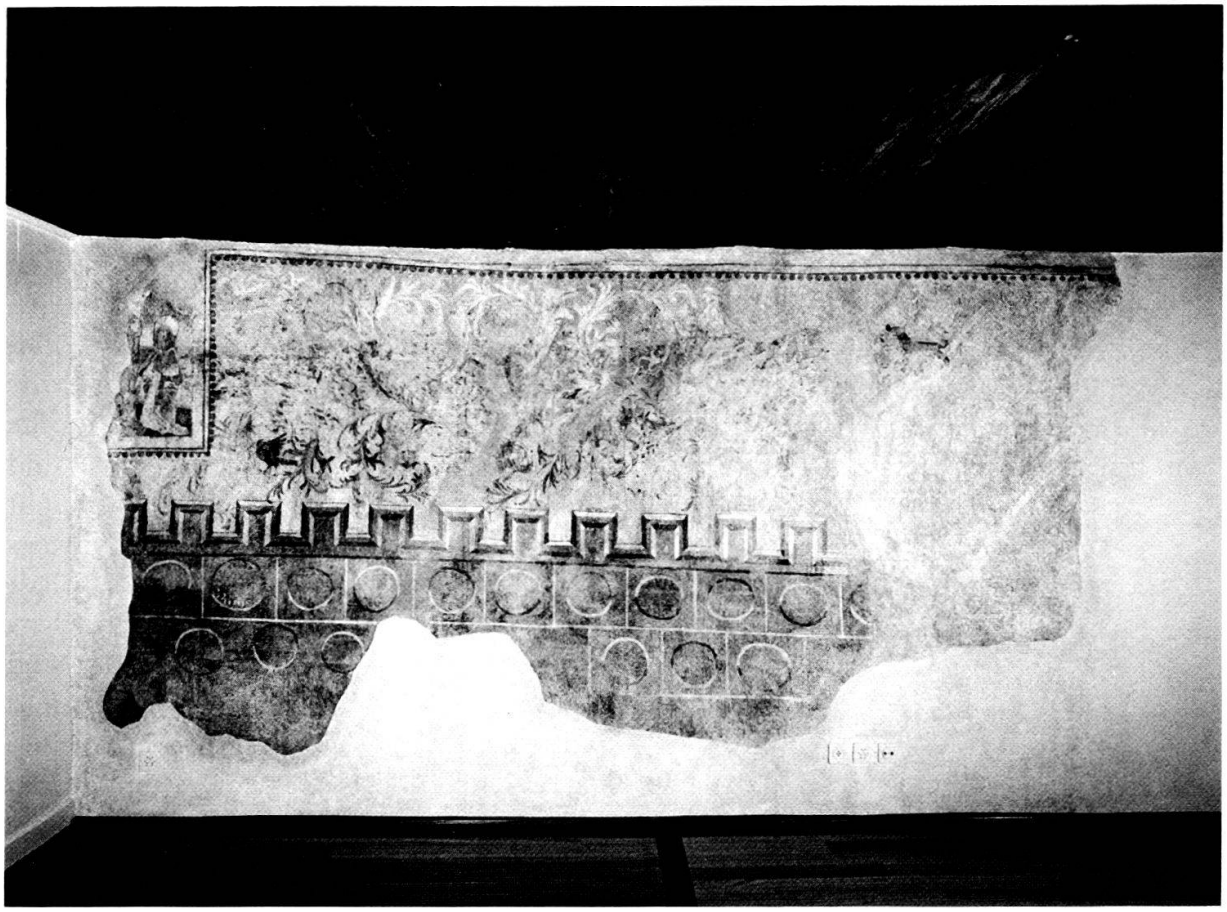
Die Westbrandmauer im 1. Stock des Hauses Gerechtigkeitsgasse 78 mit Malereien kurz vor 1500, nach ihrer Restaurierung 1982/83.

auf eine kaum mehr kenntliche, vorreformatorische Malerei. Unter Preisgabe einer jüngeren Dekorationsmalerei oberhalb eines früheren, mannshohen Täfers[178] wurde die mit Zinnen bewehrte Bollenquadermauer mit darüberliegendem «Saddelwerk» aus der Zeit kurz vor 1500 restauriert. Abgetrennt von einem Pollenfries ist oben eine Kreuzigung mit kniendem Johannes dargestellt. Die vorhandenen Partien wurden gereinigt und konserviert, Lücken im Bestand (erkennbar) ergänzt[179]. Der Raum wird von einer Bohlendecke, die wohl zur gleichen Bauphase wie die Malereien gehört, abgeschlossen. Die Dekke im 2. Stock ist jünger. Nach Aufgabe der traditionellen Konstruktion mit Konsolen und Streifbalken wurden im späten 18. Jahrhundert die Balkenköpfe direkt in die Brandmauern eingelassen, und es wurde eine holzsichtig belassene Kassettendecke eingebaut; diese ist im 19. Jahrhundert mit einer Gipsdecke unterzogen worden. Die Kassettendecke ist, repariert und ergänzt, heute wieder sichtbar. An den beiden Brandmauern kamen vier verschiedene, allesamt zur älteren Deckenkonstruktion

179 Restauratoren H.A. Fischer AG.

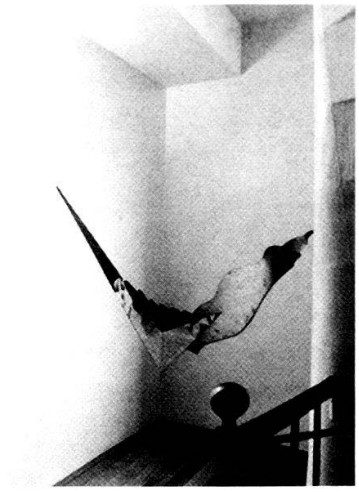
Gerechtigkeitsgasse 53: Treppenhaus nach der Renovation mit künstlerischer Gestaltung von Marie Bärtschi (Acryl auf Kupfer und Messing).

183 Ausgeführt in Nr. 55 durch R. Gfeller-Corthésy, in Nr. 53 durch Frau M. Bärtschi.

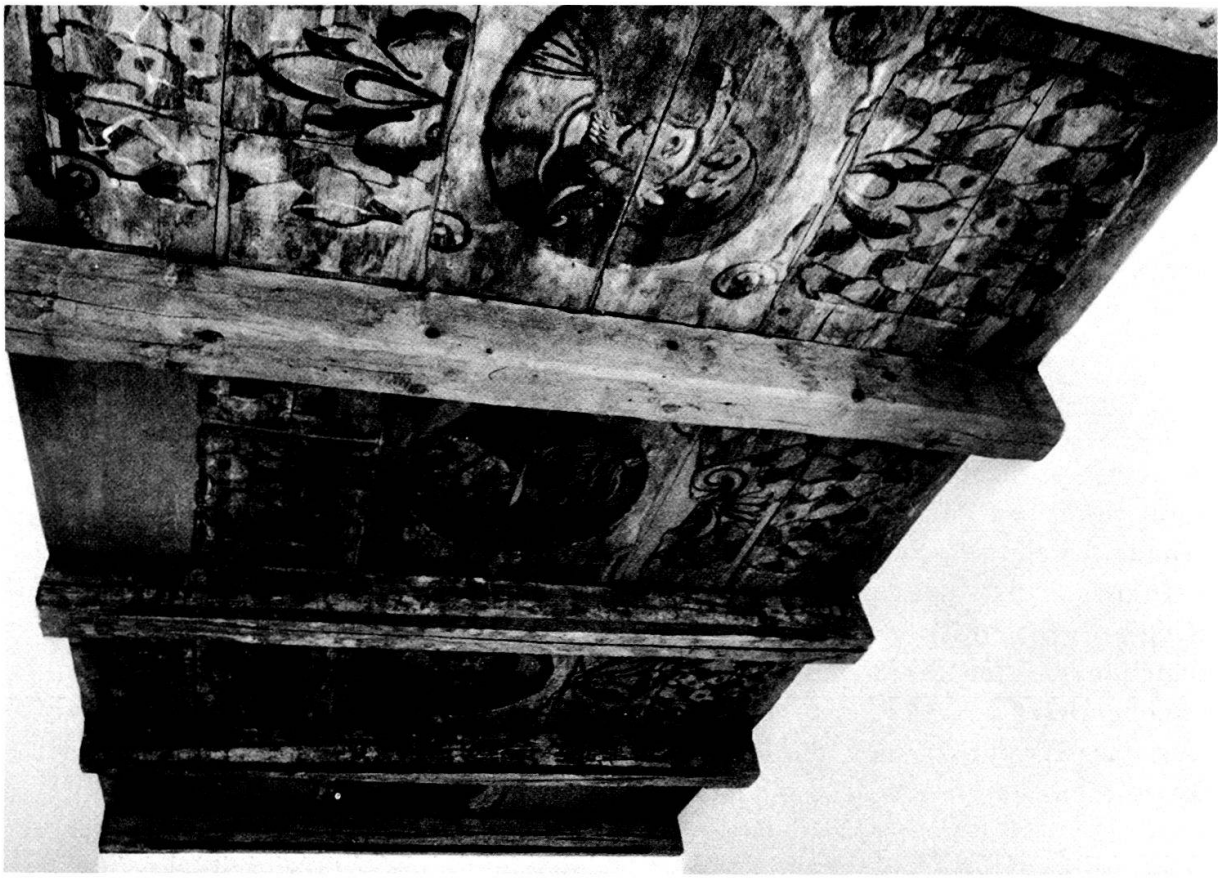
Postgasse 22: Decke im Nordzimmer des 2. Stocks, Fundzustand; gegenüberliegende Seite: Decke nach der Restaurierung 1984.

186 Restaurator U. Bellwald. Die Malschicht wurde nach einer sorgfältigen Reinigung provisorisch fixiert, das Holz anschliessend vergast und auf eine Stärke von etwa 4 mm zurückgehobelt. Diese dünne Schicht wurde auf einen neuen Träger (Tavapanplatten in der Breite der alten Bretter) aufgebracht. Die wieder montierte Decke wurde im Bau zurückhaltend retuschiert. Die heikle Restaurierung ist ausgezeichnet gelungen.

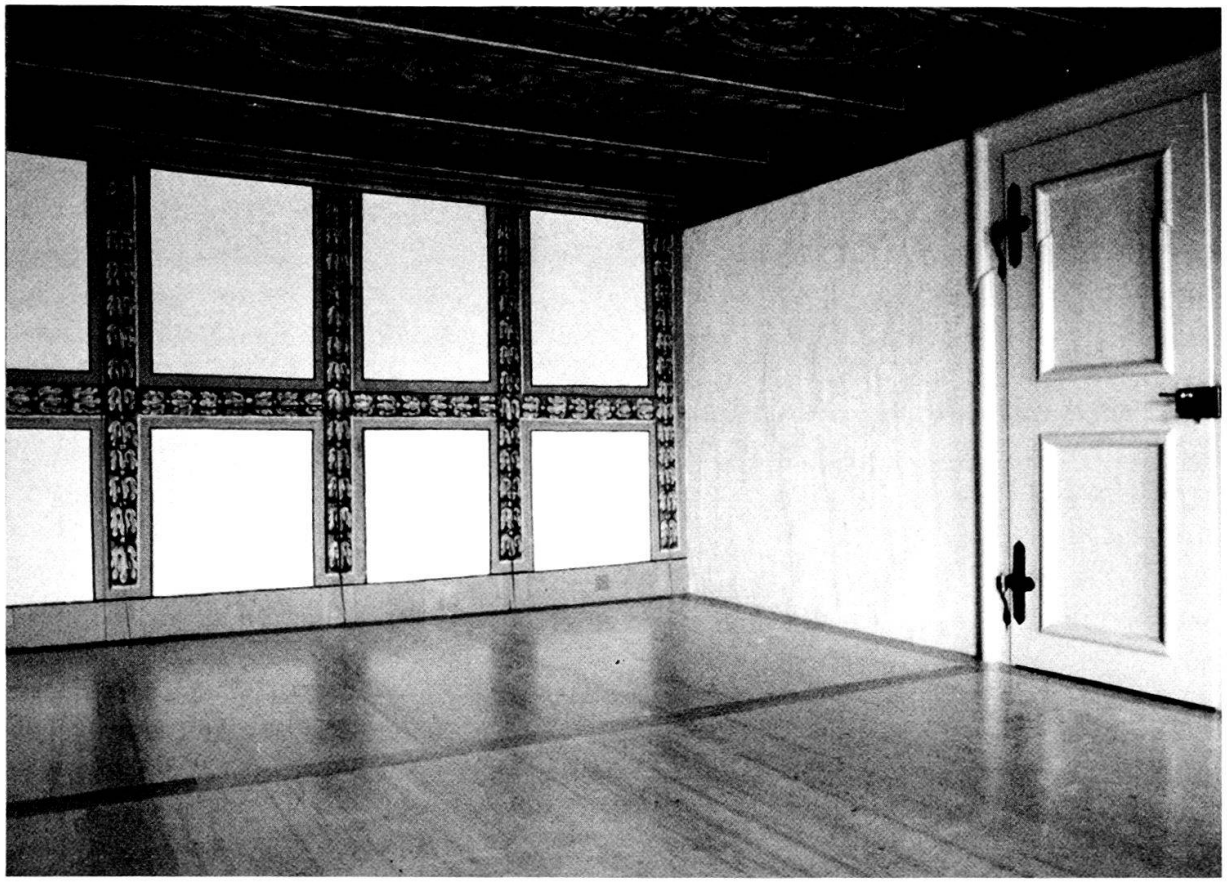
Postgasse 60: bemalte Decke des Festsaals im 3. Stock um 1680/1700, Zustand 1984

190 Restaurator W. Ochsner.

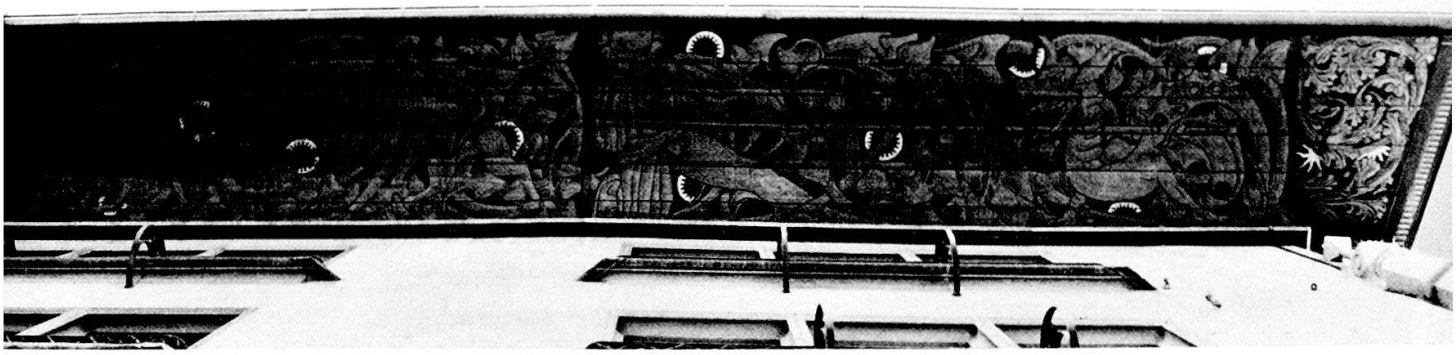
Malerei an der Dachuntersicht des Hauses Hotelgasse 1 (Seite Kramgasse), nach Restaurierung.

217 Alle Arbeiten in Acryl mit abschliessendem Schutzüberzug.

218 Ergänzungen in Epoxidharzmörtel, Fassung in Acryl.

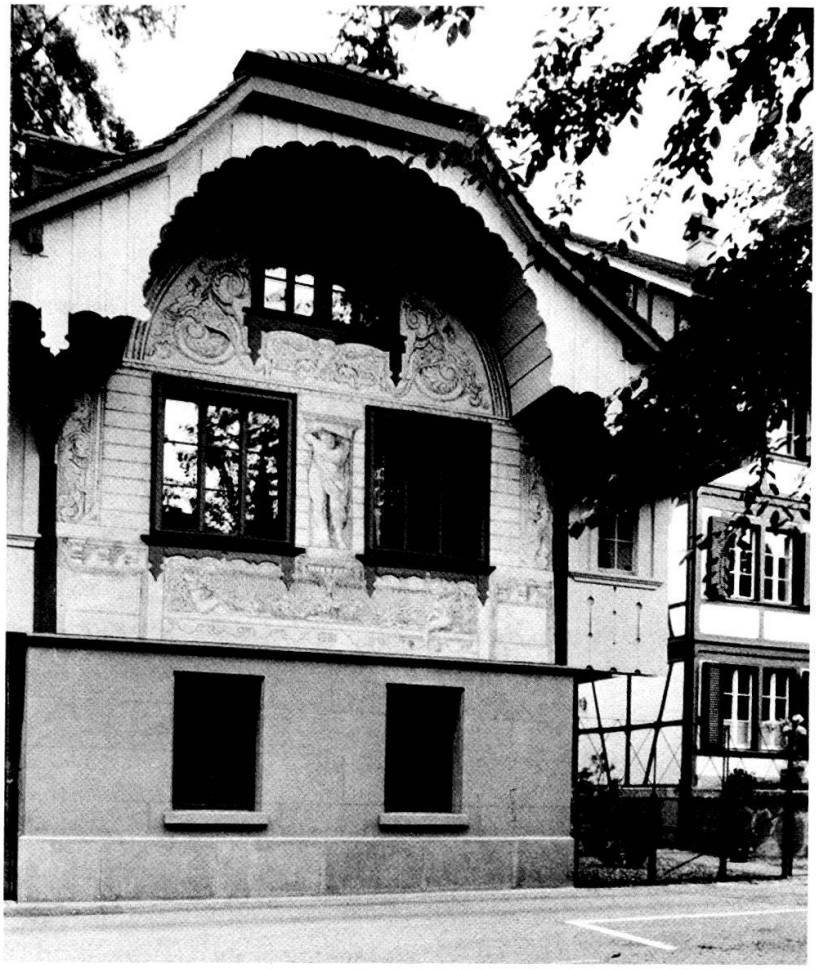
Altenbergstrasse 102: Zustand vor der Renovation 1981.

Altenbergstrasse 102 nach der Renovation 1981; rechts im Hintergrund Haus Nr. 98.

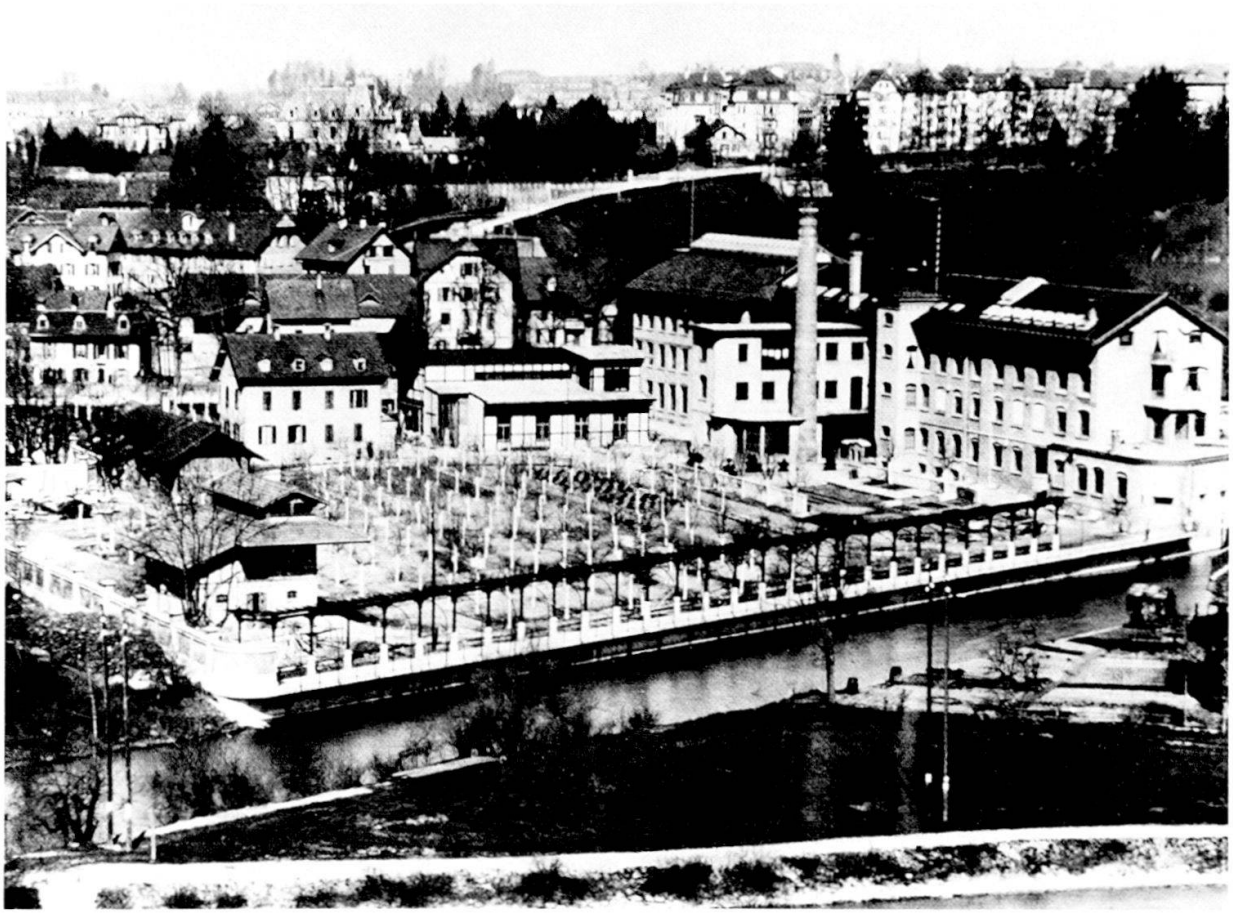
Die Ryff-Fabrik um 1910; im Vordergrund der neu angepflanzte Erholungsgarten und der (heute zugeschüttete) Aarearm zum Marzilibad.
